RELATÓRIO FOTOGRÁFICO – 6ª MEDIÇÃO

OBRA: **EXECUÇÃO DE REFORMA DO FÓRUM TRABALHISTA DE SÃO JOSÉ DOS PINHAIS – INSTALAÇÃO DA 5ª VARA DO TRABALHO.**

CONTRATADA: **MANU COMÉRCIO E MONTAGEM INDUSTRIAL LTDA-ME**

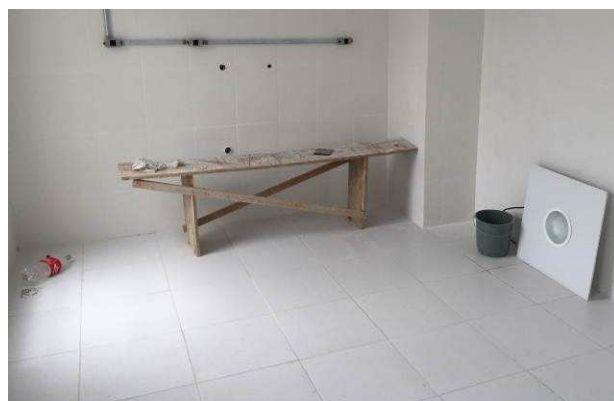
Figura 70C: Piso cerâmico copa terceirizados.

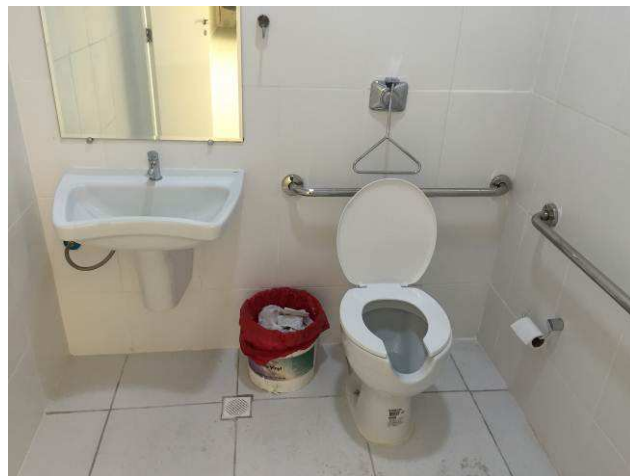
Figura 83C: Lavatório com coluna suspensa, bacia sanitária adaptada, barras e acessórios – bwc PNE.

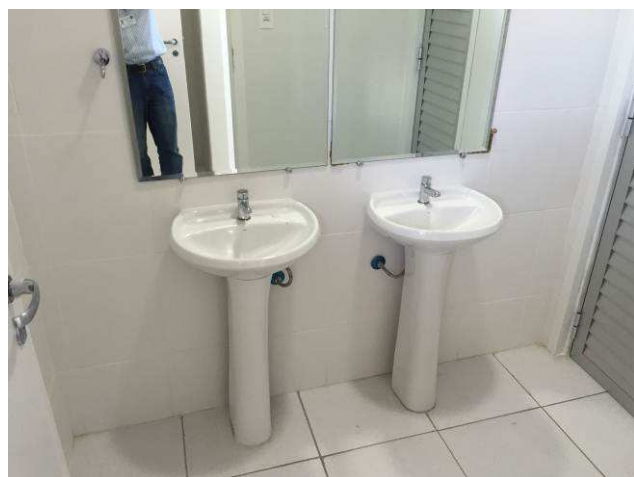
Figura 93C: Lavatórios com coluna, gancho toalheiro e espelhos nos banheiros dos terceirizados.

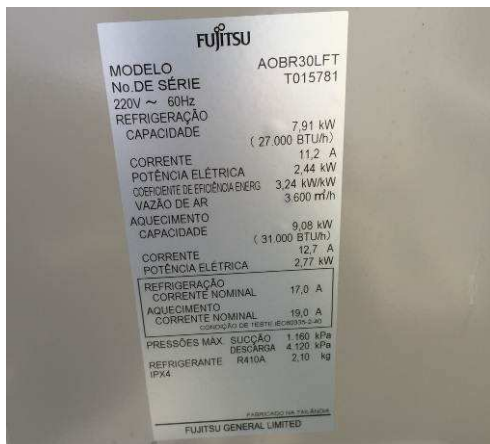
Figura 103C: Especificação FUJITSU 30.000.

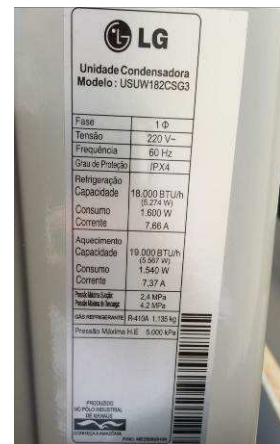
Figura 104C: Especificações LG 9.000 e 18.000.

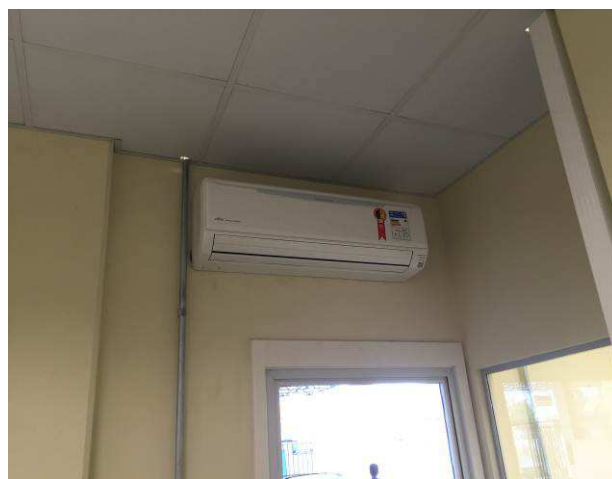
Figura 106C: Evaporadora FUJITSU 30.000 -
secretaria.

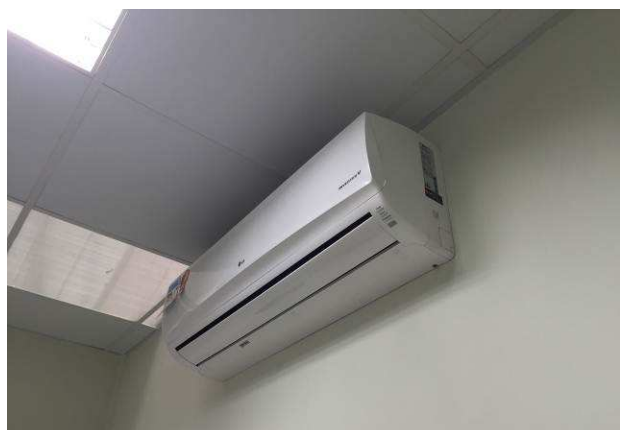
Figura 107C: Evaporadora LG 18.000 – gabinete de
juiz I.

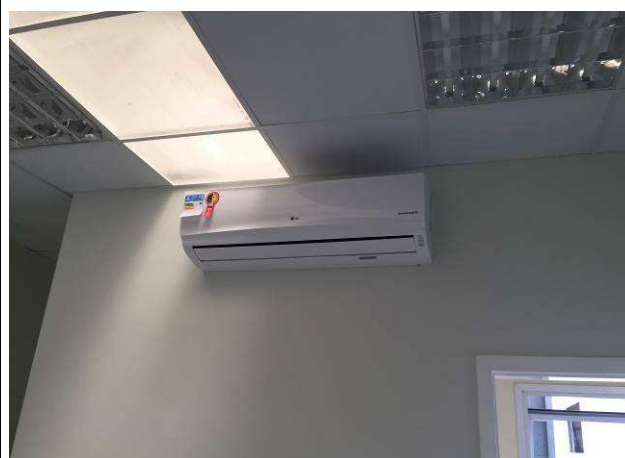
Figura 110C: Evaporadora LG 18.000 – gabinete de
juiz II.

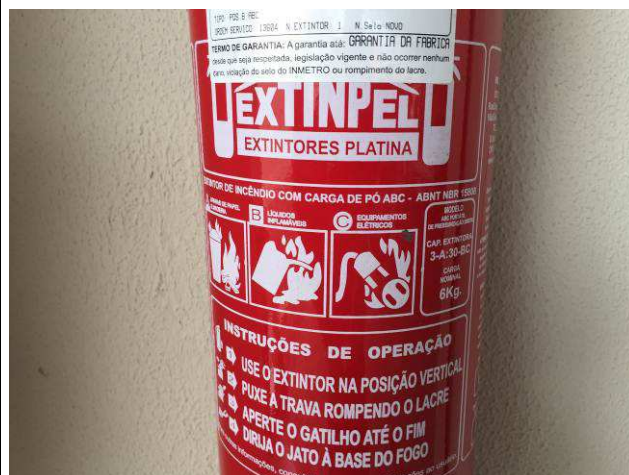
Figura 113C: Extintor ABC de 6 kg - detalhe.

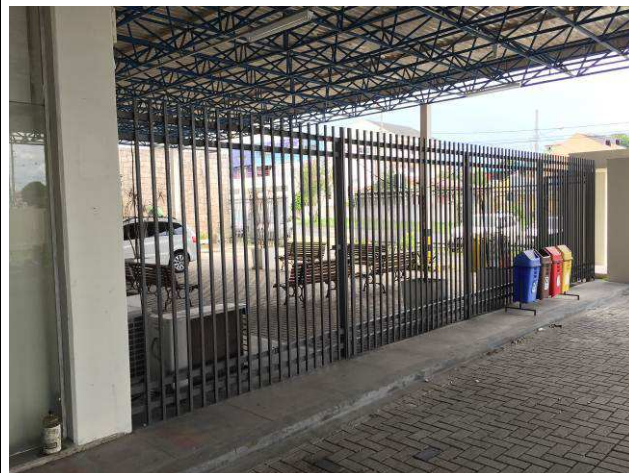
Figura 117C: Portão lateral de acesso de pedestres.

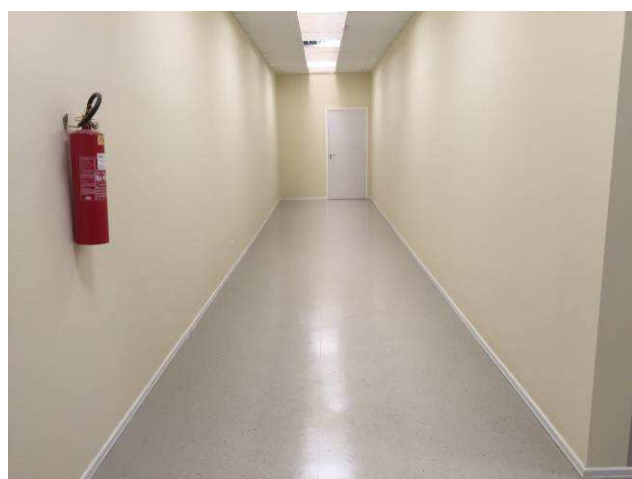
Figura 120C: Paredes internas pintadas.

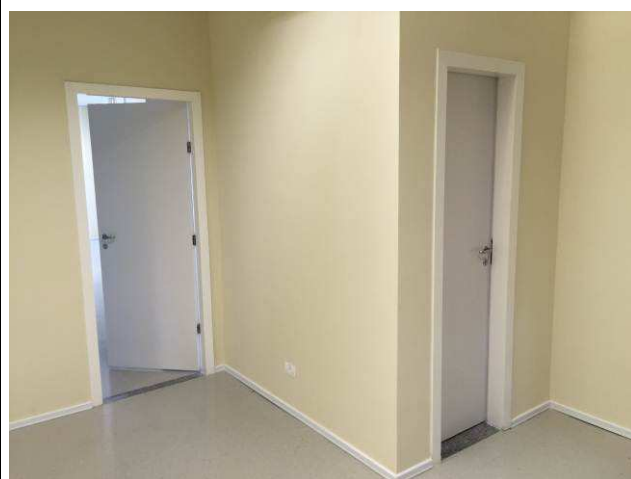
Figura 121C: Paredes e portas internas pintadas.

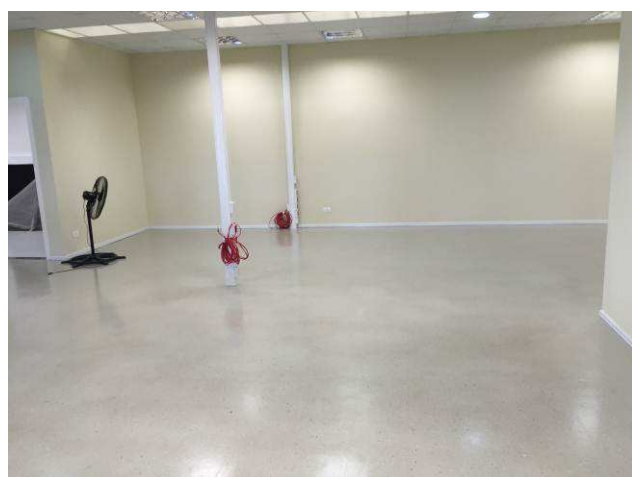
Figura 122C: Paredes internas pintadas.

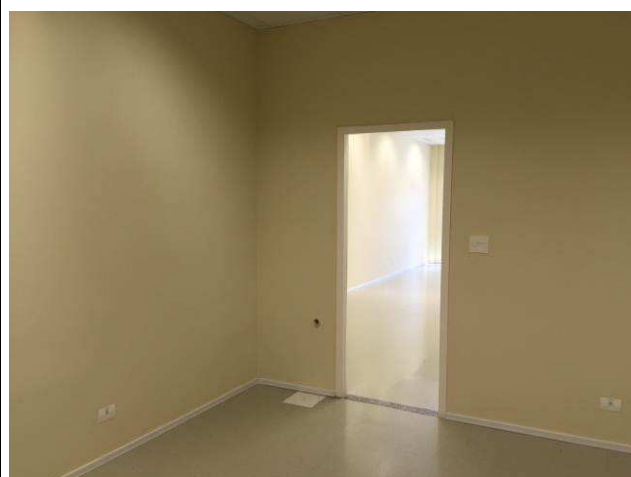
Figura 123C: Paredes e portas internas pintadas.

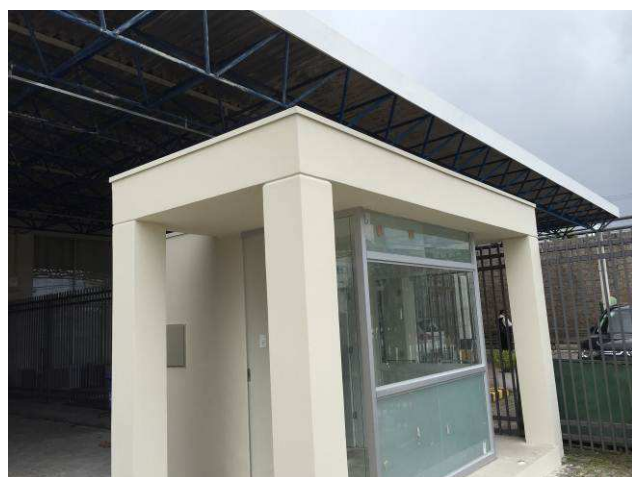
Figura 138C: Pintura da guarita e da testeira.

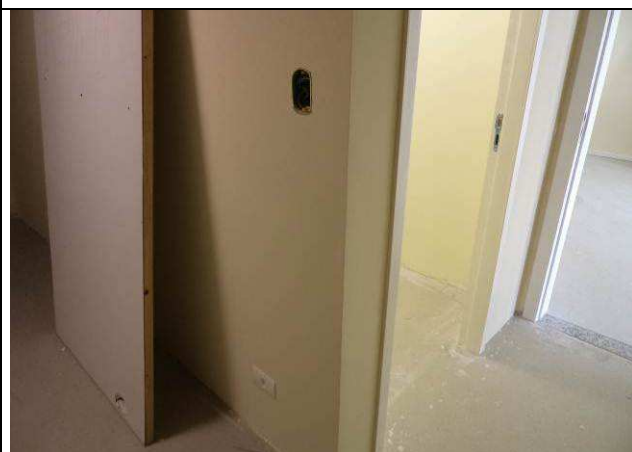
Figura 06E: caixas 2x4 área corredor de emergência.

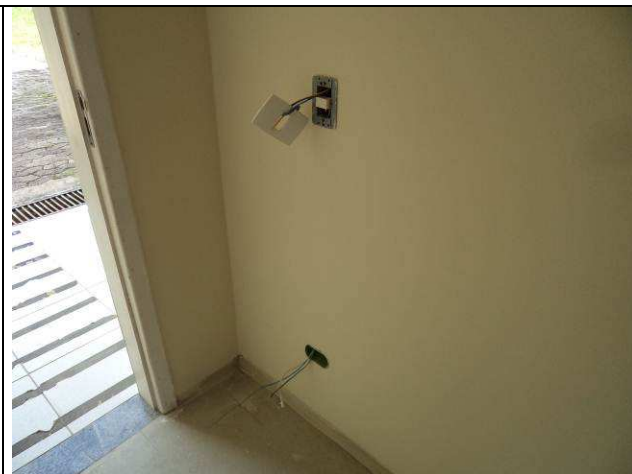
Figura 08E: caixas 2x4 área corredor de emergência.

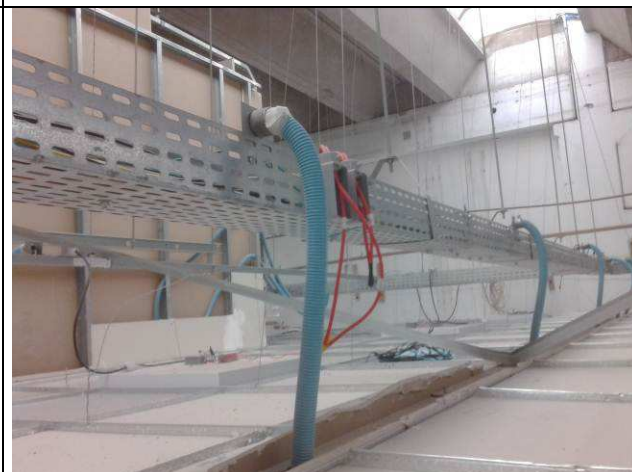
Figura 10E: pontos lógicos em condutes para uso nos postes Dutotec.

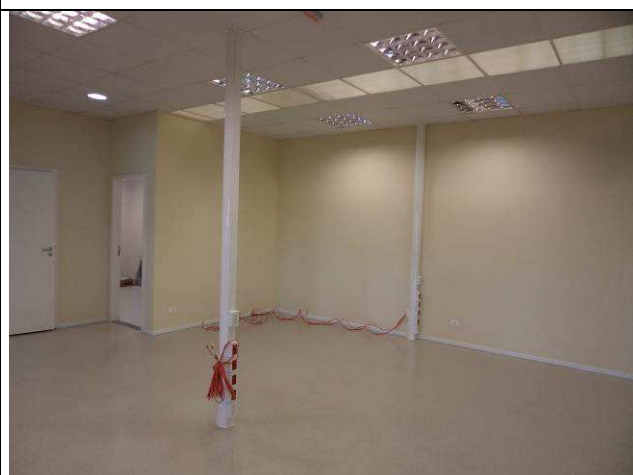
Figura 21E: Colunas técnicas e totens Dutotec.

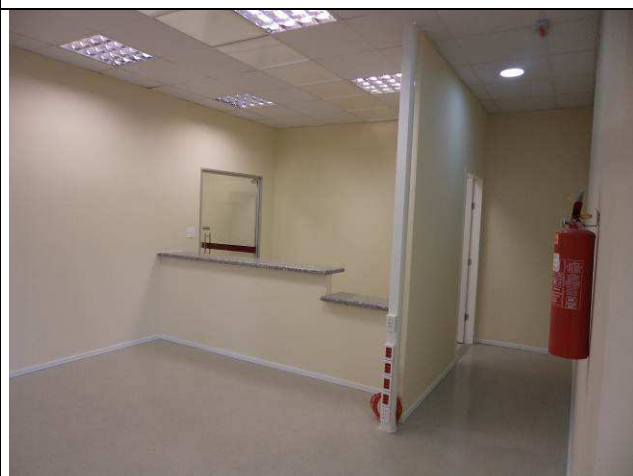
Figura 23E: Colunas técnicas e totens Dutotec.

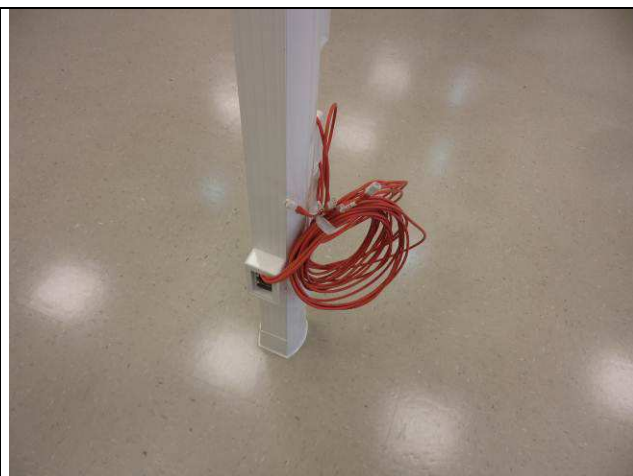
Figura 25E: Colunas técnicas e totens Dutotec.

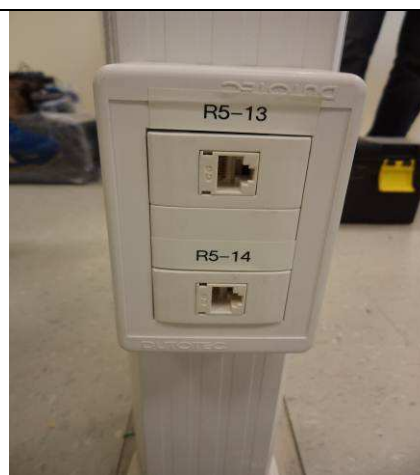
Figura 46E: conectores RJ45 cat6.

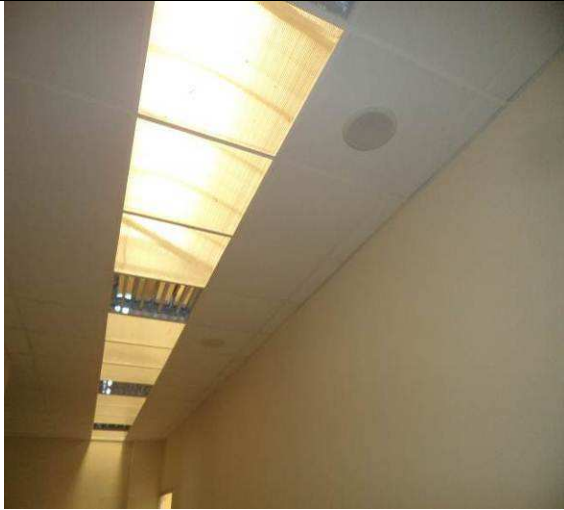
Figura 49E: sonorização.

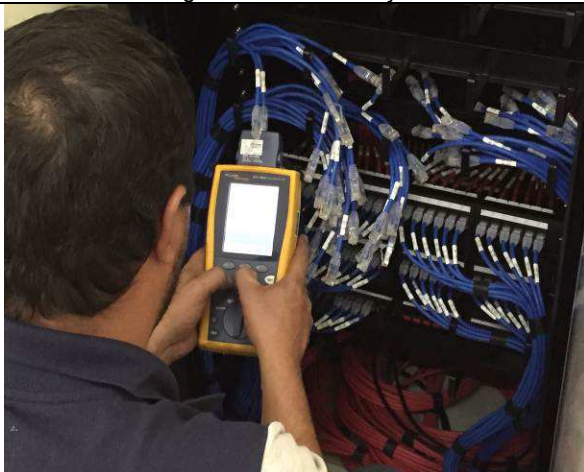
Figura 51E: certificação dos pontos lógicos.
