## RELATÓRIO FOTOGRÁFICO – 1ª MEDIÇÃO

OBRA: **EXECUÇÃO DE REFORMA NO FÓRUM TRABALHISTA DE FRANCISCO BELTRÃO.**

CONTRATADA: **CONSTRUTORA SUDOESTE LTDA – ME.**

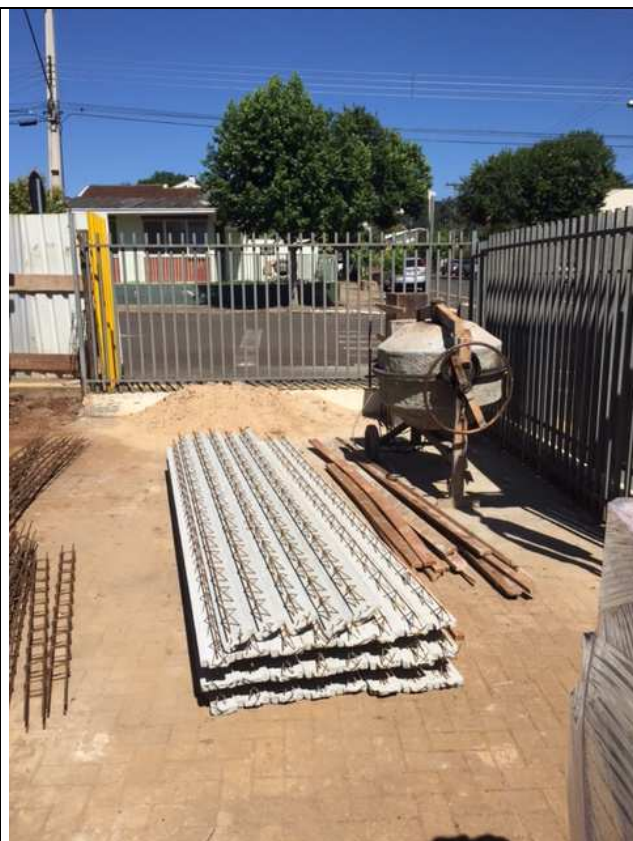
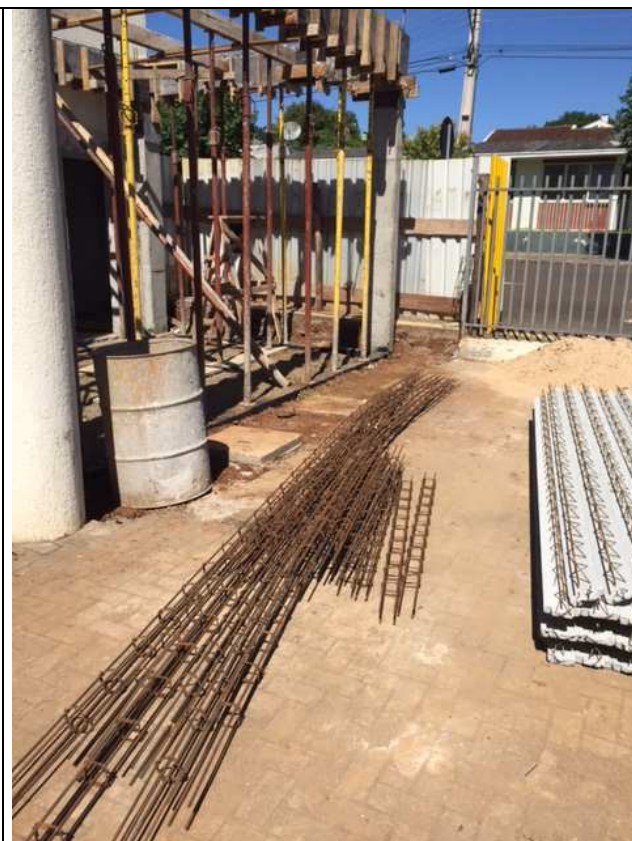
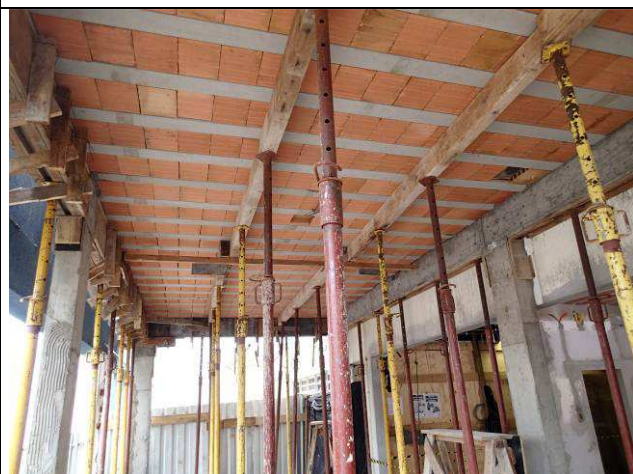
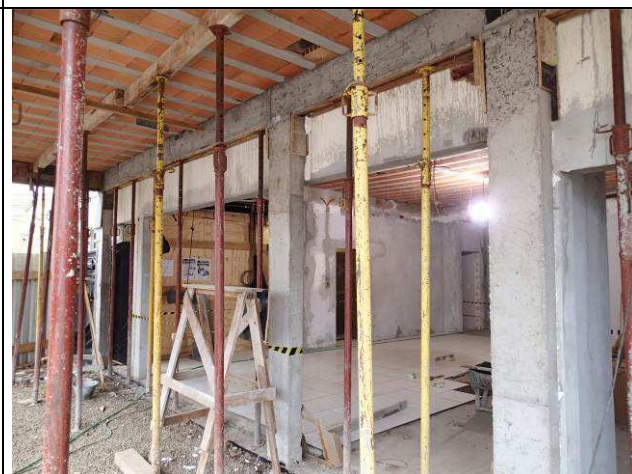
Figura 33C: Pilares, vigas e laje de cobertura.

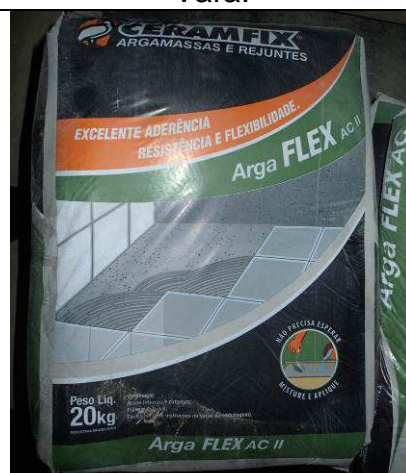
Figura 56C: Argamassa colante utilizada.
