TRIBUNAL REGIONAL DO TRABALHO 9ª REGIÃO
Secretaria de Engenharia e Arquitetura
Serviço de Administração de Obras

RELATÓRIO FOTOGRÁFICO – 1ª MEDIÇÃO

OBRA: **INTERVENÇÕES CORRETIVAS NO EDIFÍCIO RIO BRANCO (anexo casarão)**

CONTRATADA: **N.S. SANTA RITA CONSTRUTORA DE OBRAS EIRELI**

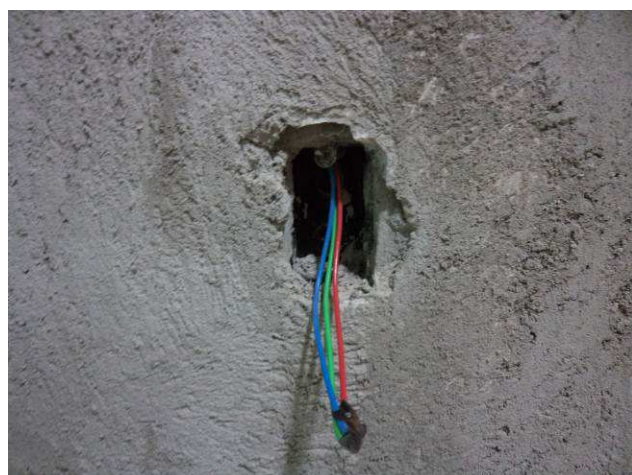
Figura 11E: cabramento 2,5mm².

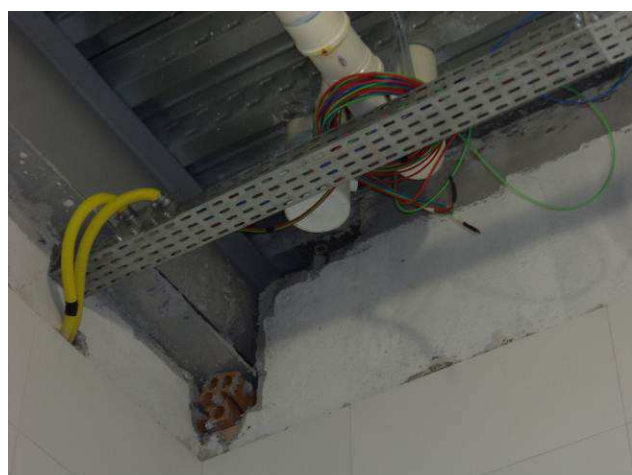
Figura 13E: cabramento 2,5 e 4,0mm².

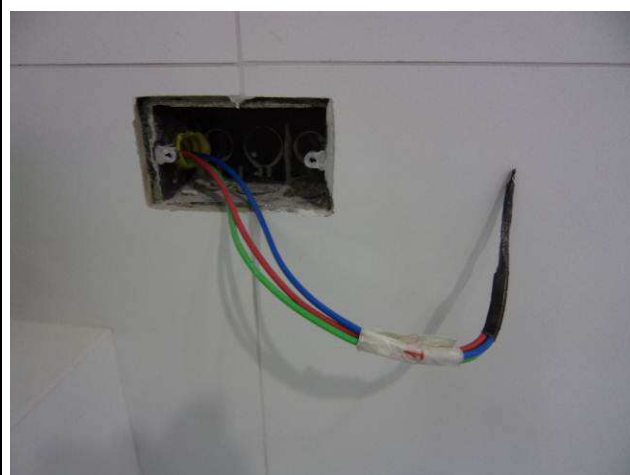
Figura 14E: cabramento 2,5mm².

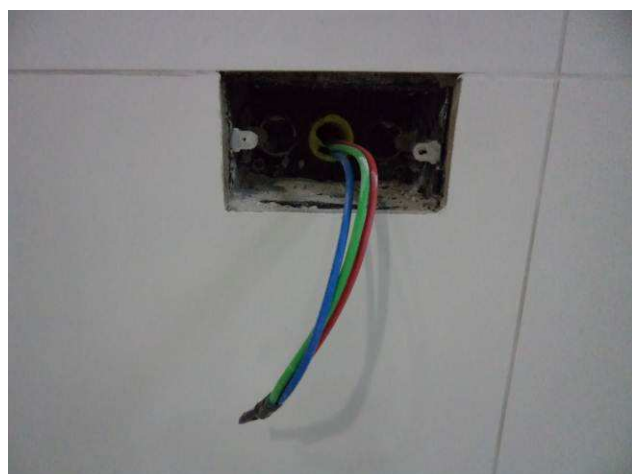
Figura 15E: cabramento 2,5mm².

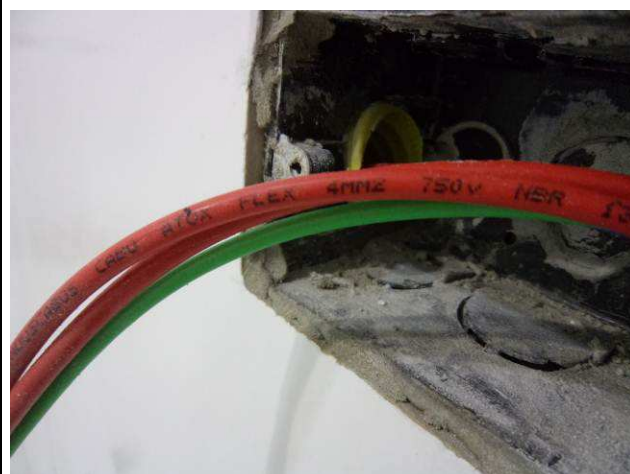
Figura 16E: cabramento 4,0mm².
