RELATÓRIO FOTOGRÁFICO – 2ª MEDIÇÃO

OBRA: **INTERVENÇÕES CORRETIVAS NO EDIFÍCIO RIO BRANCO (anexo casarão)**

CONTRATADA: **N.S. SANTA RITA CONSTRUTORA DE OBRAS EIRELI**

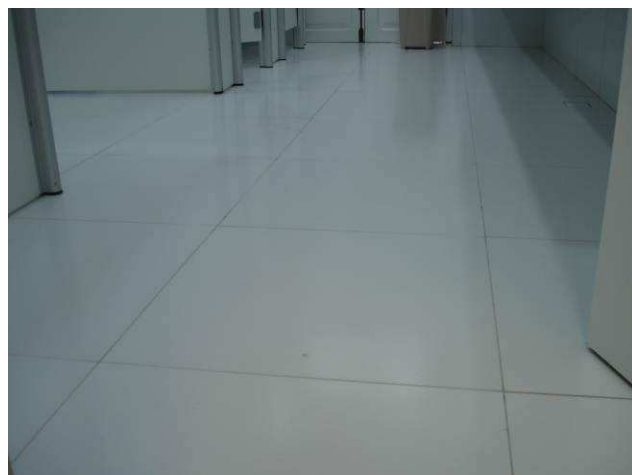
Figura 23C: Piso em porcelanato Incepa assentado no banheiro feminino.

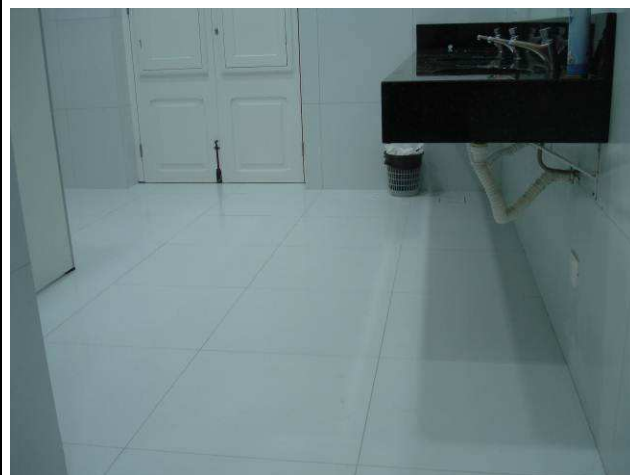
Figura 24C: Piso em porcelanato Incepa assentado no banheiro masculino.

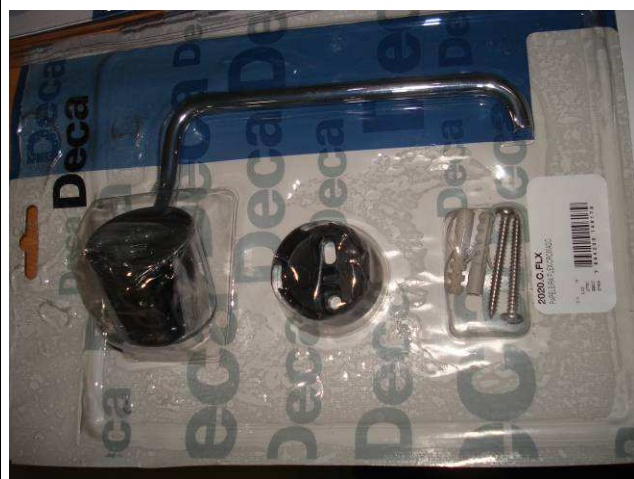
Figura 46C: Papeira em metal cromado, marca Deca, utilizada nos banheiros feminino, masculino e PNE.

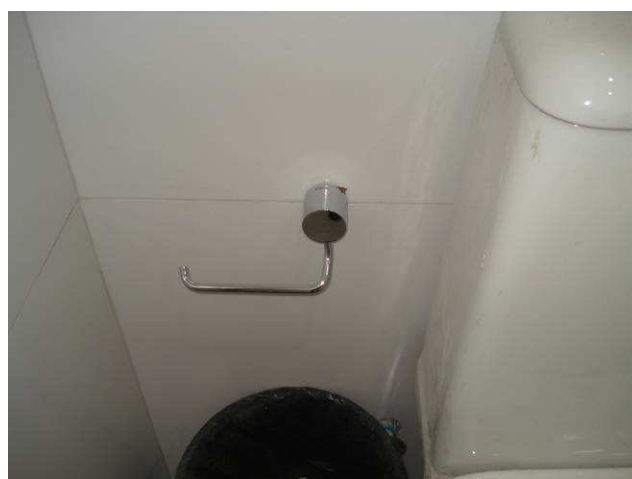
Figura 47C: Papeleira em metal cromado, marca Deca, instalada no banheiro masculino.

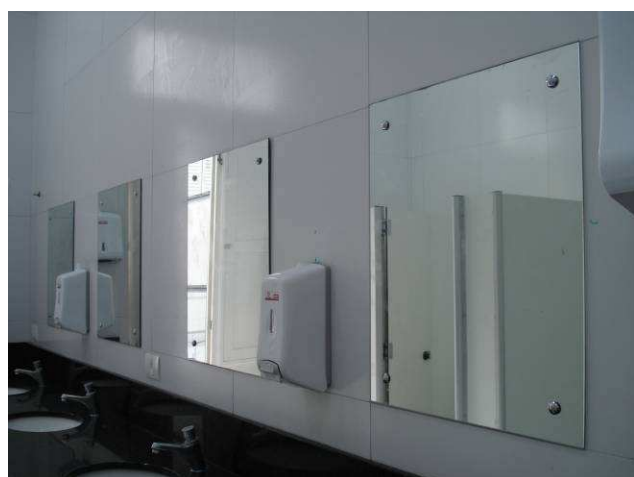
Figura 55C: Dispensers para papel toalha instalados no banheiro feminino.

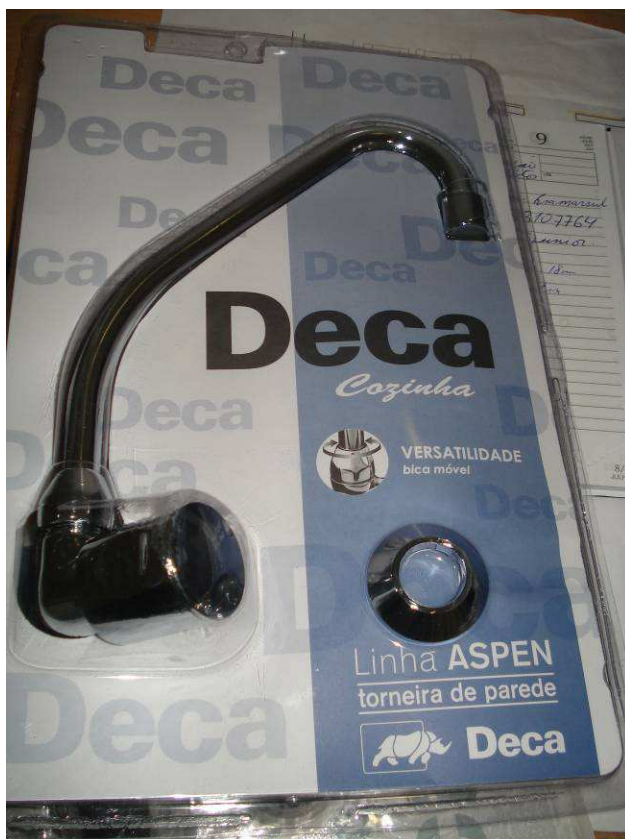
Figura 61C: Torneira para pia de parede, bica móvel, marca Deca.

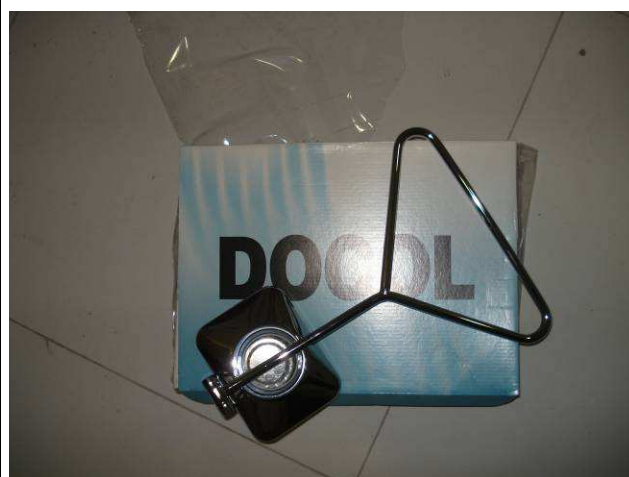
Figura 69C: Acabamento cromado para válvula de descarga tipo barra para acionamento, marca Docol, utilizada no banheiro PNE.

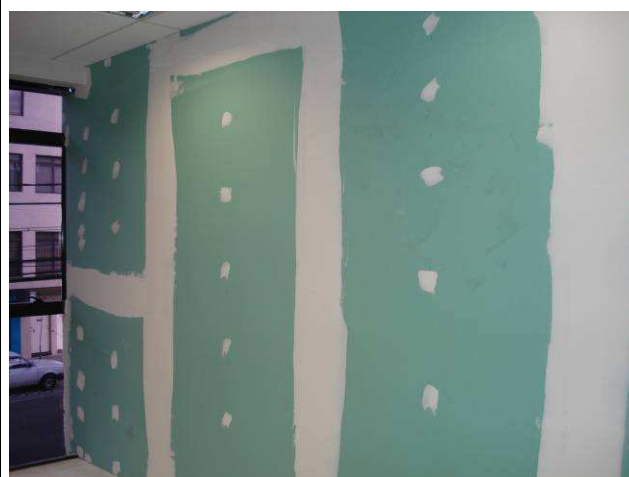
Figura 77C: Detalhe da parede em gesso acartonado RU, cor verde, instalada na copa.

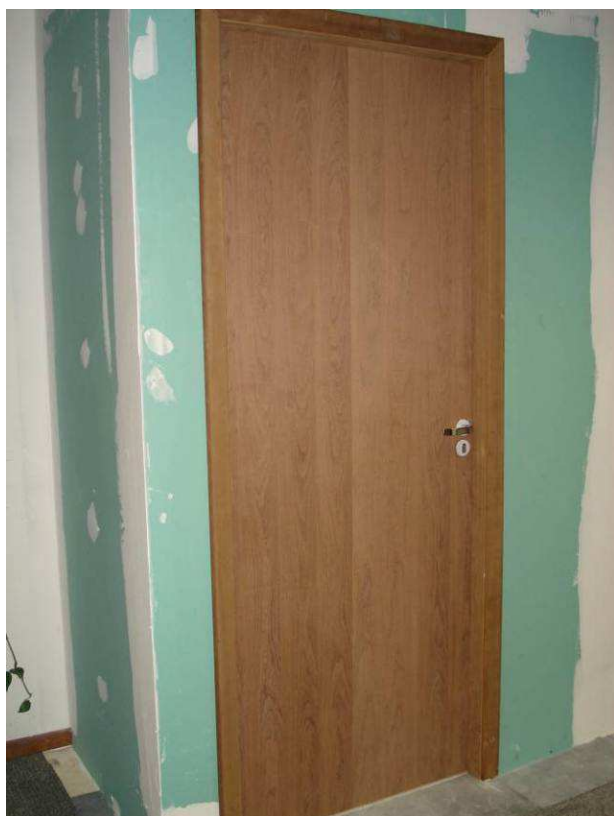
Figura 78C: Porta PM 70X210 cm, instalada na copa da Secretaria do Pleno.

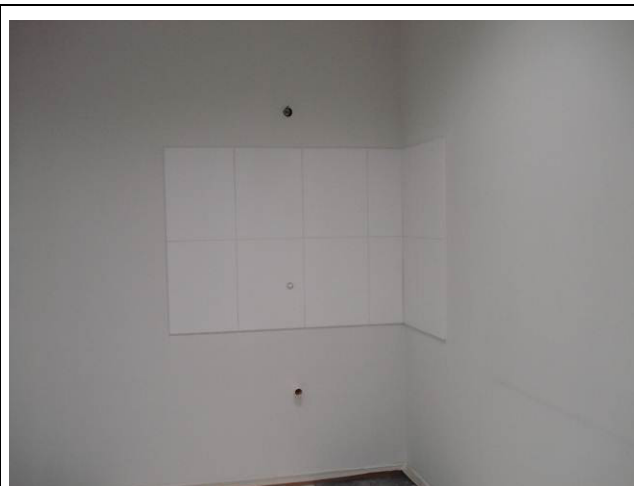
Figura 82C: Azulejo Eliane, 33x45 cm, linha Forma, cor branca, assentado na copa da Secretaria do Pleno.

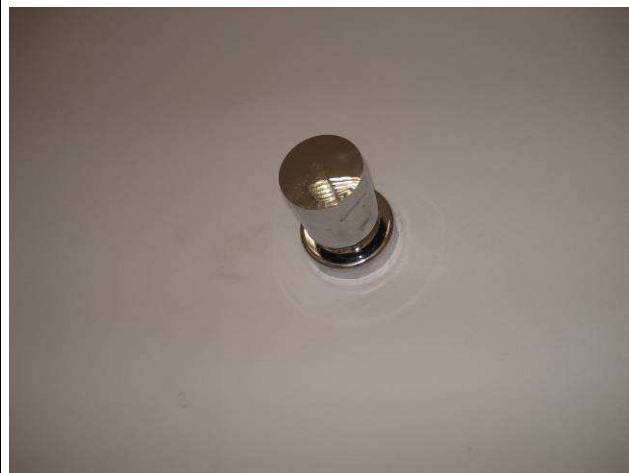
Figura 84C: Detalhe do acabamento cromado do registro de gaveta identificado ao lado.

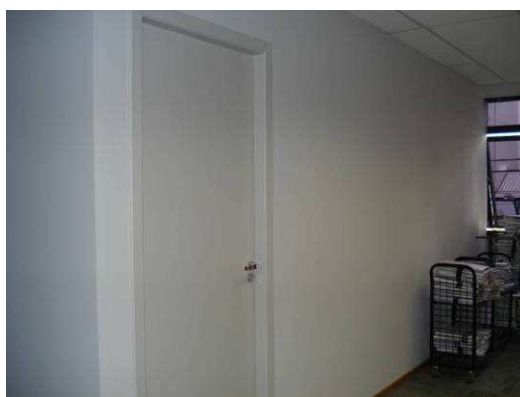
Figura 90C: Pintura da porta da copa da Secretaria do Pleno executada com tinta esmalte sintético, cor branco neve, marca Glasurit.

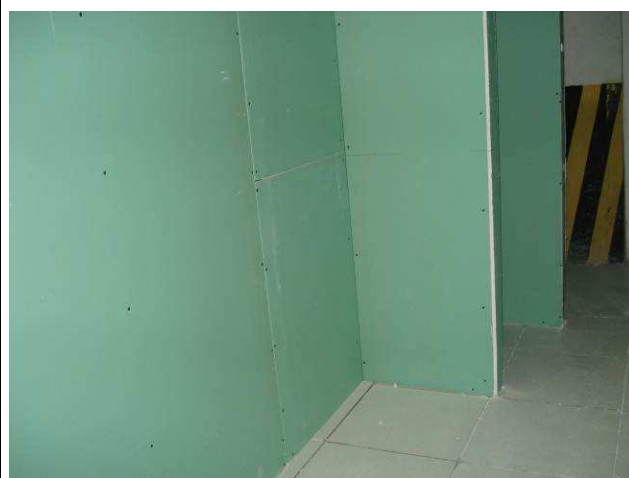
Figura 98C: Parede em gesso acartonado RU, cor verde, instalada no banheiro/vestiário masculino.

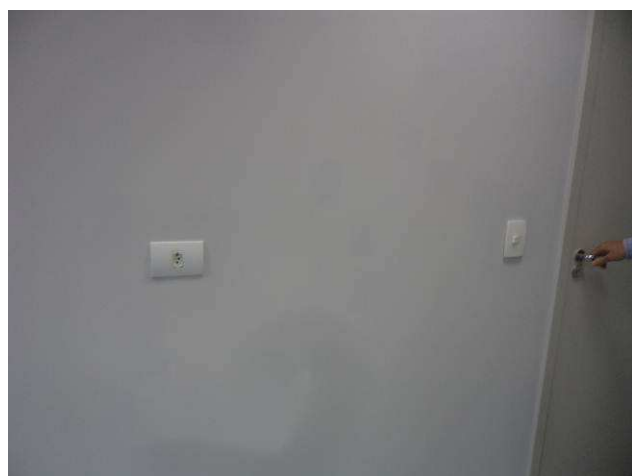
Figura 13E: circuitos elétricos, tomadas e interruptor
- copa sobreloja.

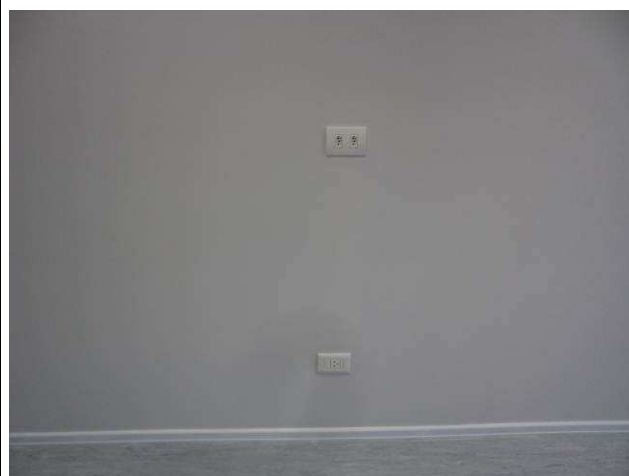
Figura 14E: circuitos elétricos, tomadas e interruptor
- copa sobreloja.

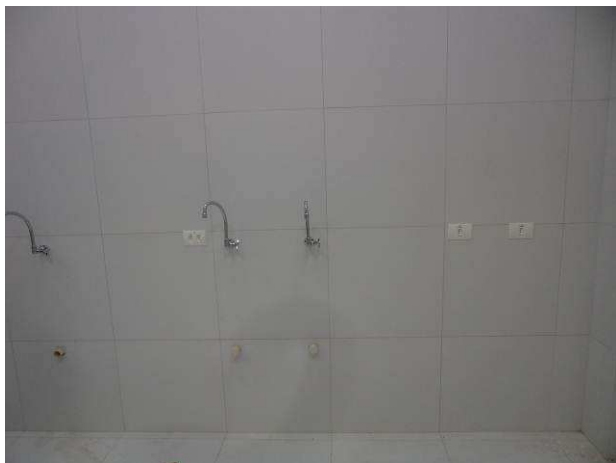
Figura 15E: circuitos elétricos, tomadas e interruptores térreo Casarão.

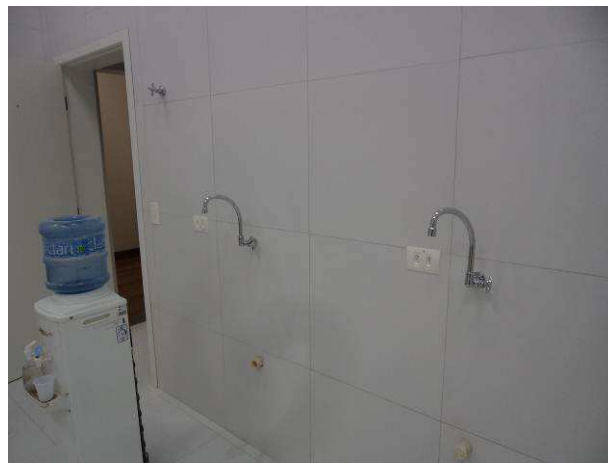
Figura 16E: circuitos elétricos, tomadas e interruptores térreo Casarão.

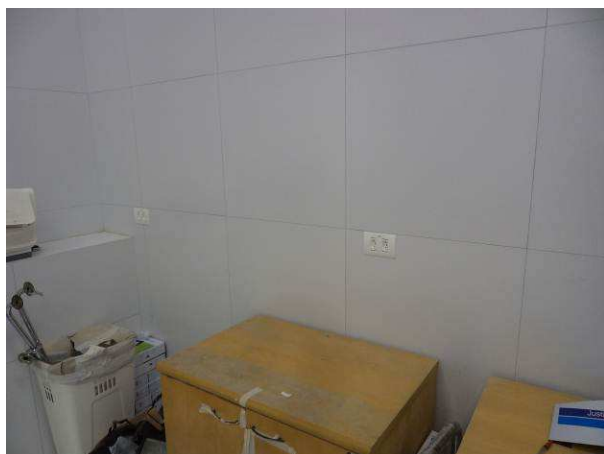
Figura 17E: circuitos elétricos, tomadas e interruptores térreo Casarão.

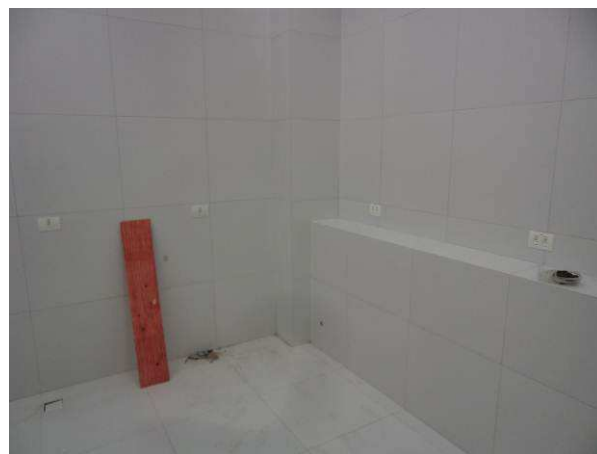
Figura 18E: circuitos elétricos, tomadas e interruptores térreo Casarão.

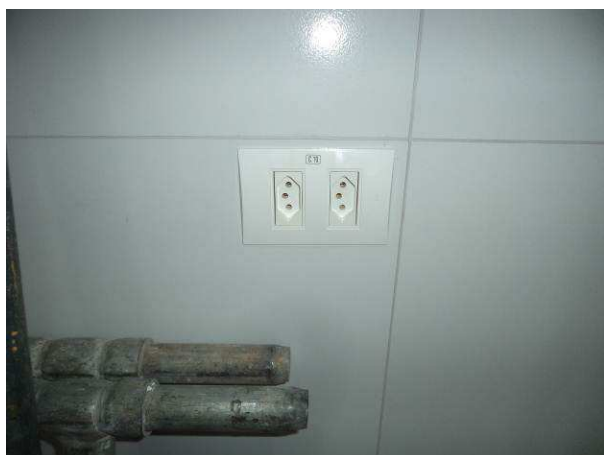
Figura 19E: circuitos elétricos, tomadas e interruptores térreo Casarão.

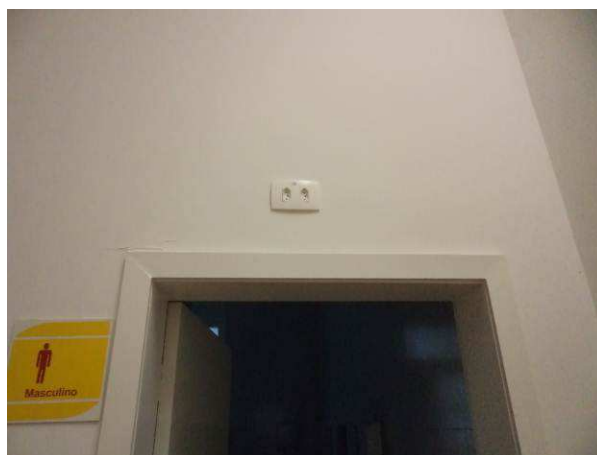
Figura 20E: circuitos elétricos, tomadas e interruptores térreo Casarão.

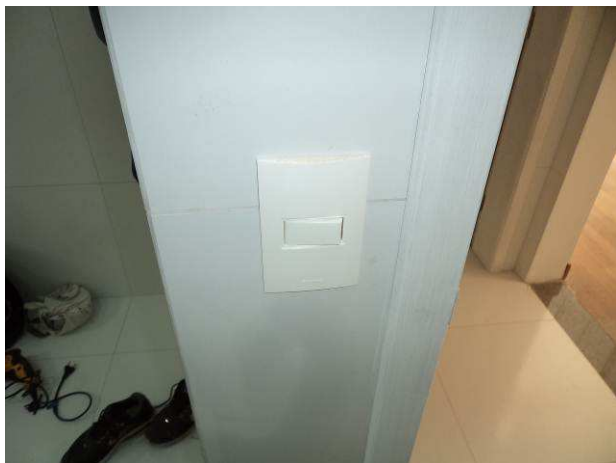
Figura 21E: circuitos elétricos, tomadas e interruptores térreo Casarão.

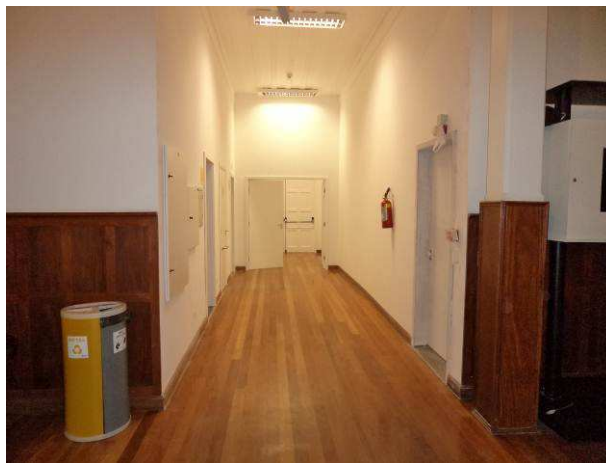
Figura 22E: circuitos elétricos, tomadas e interruptores térreo Casarão.
