## **RELATÓRIO FOTOGRÁFICO – 4ª MEDIÇÃO**

OBRA: **EXECUÇÃO DE REFORMA NO FÓRUM TRABALHISTA DE FRANCISCO BELTRÃO.**

CONTRATADA: **CONSTRUTORA SUDOESTE LTDA – ME.**

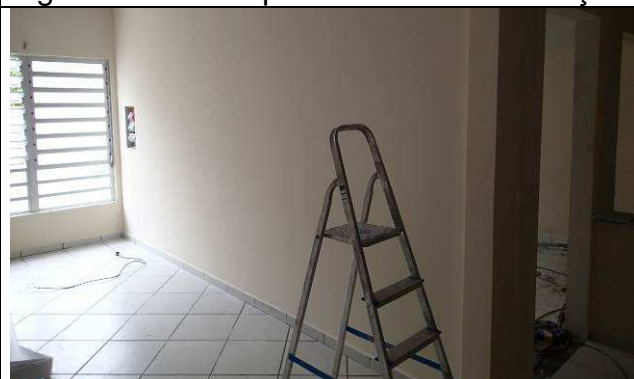
Figura 34C: Rodapé cerâmico - OAB.

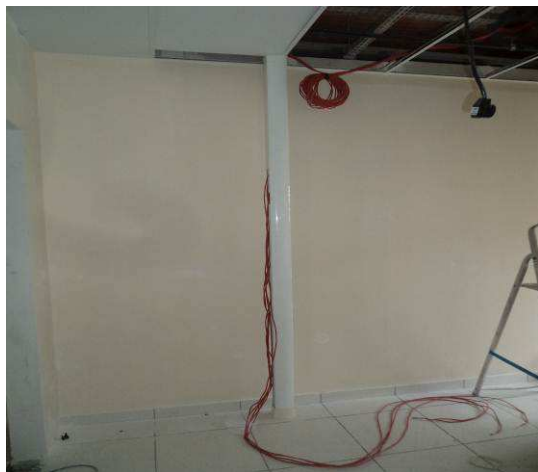
Figura 01E: Remanejamento de colunas técnicas.
