RELATÓRIO FOTOGRÁFICO – 3ª MEDIÇÃO

OBRA: **INTERVENÇÕES CORRETIVAS NO EDIFÍCIO RIO BRANCO (ANEXO CASARÃO)**

CONTRATADA: **N.S. SANTA RITA CONSTRUTORA DE OBRAS EIRELI**

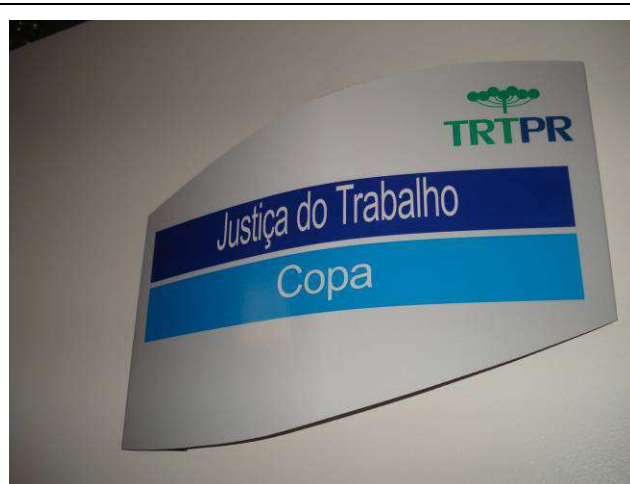
Figura 09C: Placa fixada para identificação da cozinha (copa).

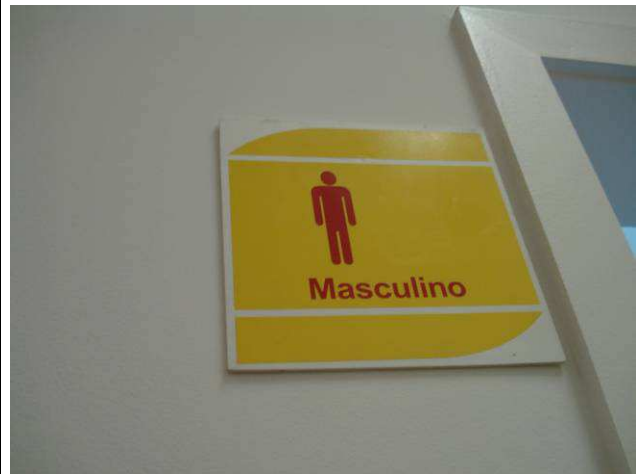
Figura 12C: Placa fixada para identificação do banheiro masculino.

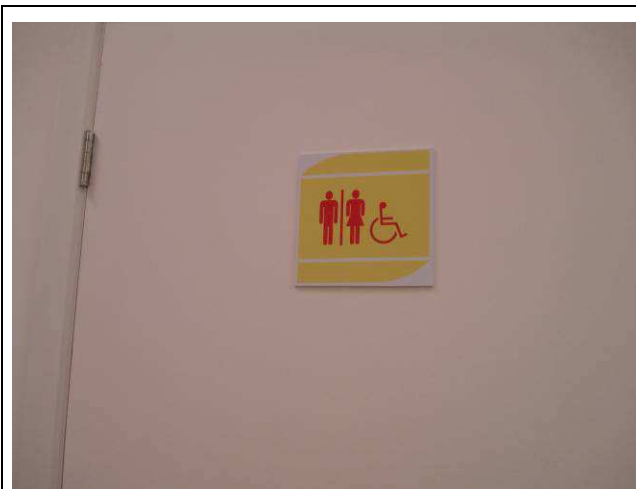
Figura 13C: Placa fixada para identificação do banheiro PNE.

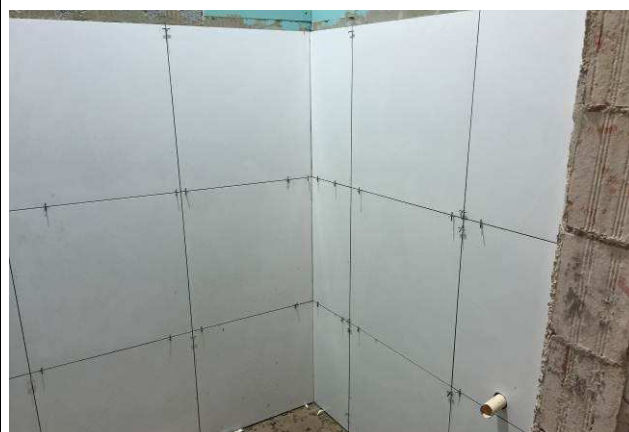
Figura 40C: Assentamento em parede do banheiro PNE (espaçadores com espessura de 1,5 mm).

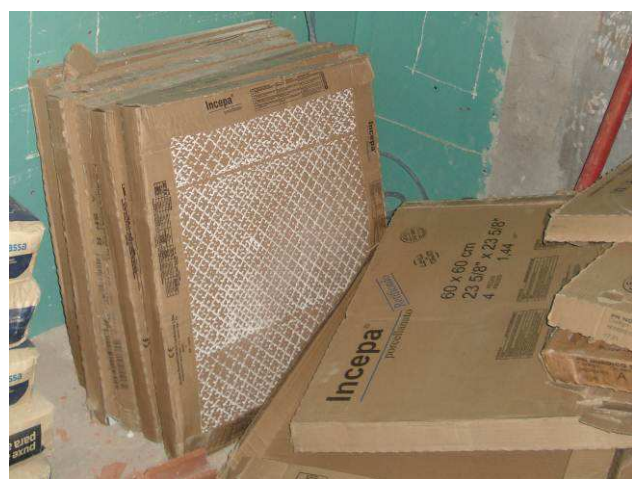
Figura 41C: Porcelanato retificado Nórdico Snow, 60x60 cm, marca Incepa, utilizado nos banheiros.

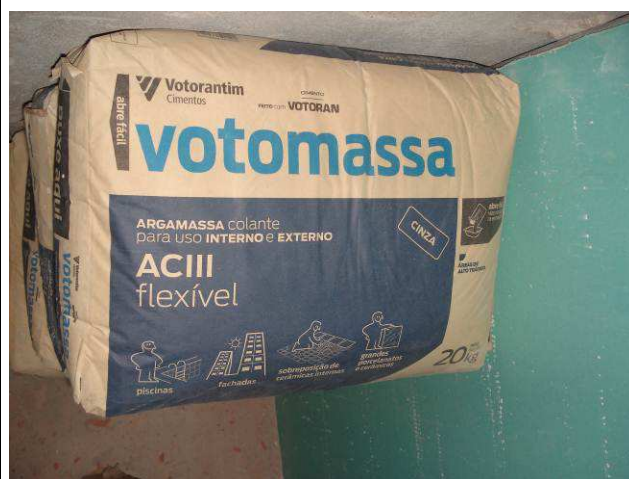
Figura 42C: Utilizada argamassa colante ACIII, Votorantim.

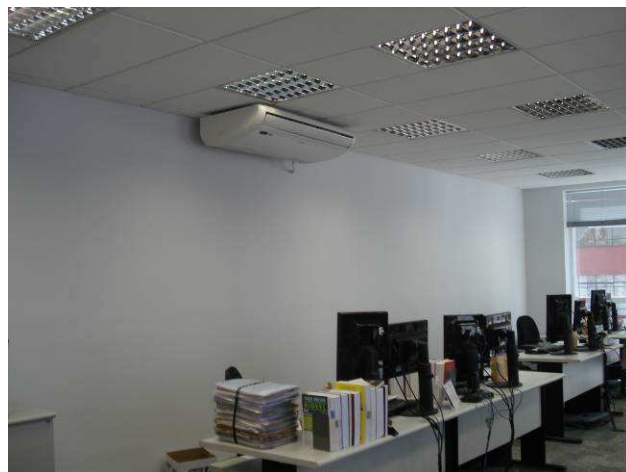
Figura 87C: Pintura executada com tinta látex acrílica, na cor branco gelo, marca Luz & Cor, no gabinete do Dr. Benedito Xavier da Silva (7º andar).
