## **RELATÓRIO FOTOGRÁFICO – 4ª MEDIÇÃO**

OBRA: **INTERVENÇÕES CORRETIVAS NO EDIFÍCIO RIO BRANCO (ANEXO CASARÃO)**

CONTRATADA: **N.S. SANTA RITA CONSTRUTORA DE OBRAS EIRELI**

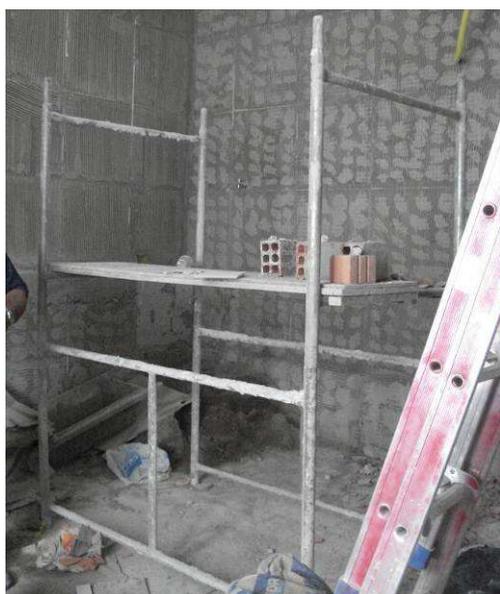
Figura 01C: Utilização de andaime metálico.

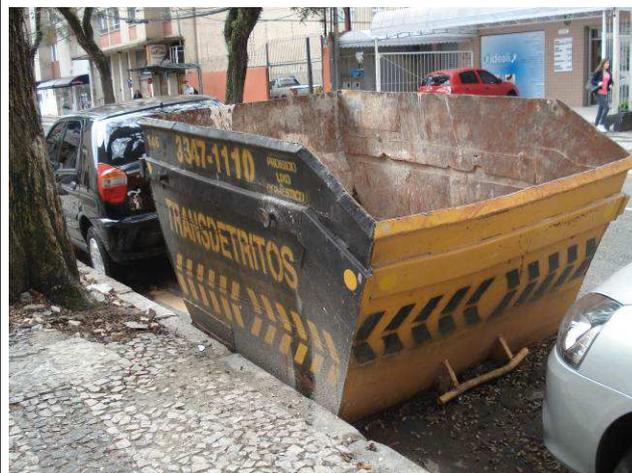
Figura 02C: Utilização de caçamba.

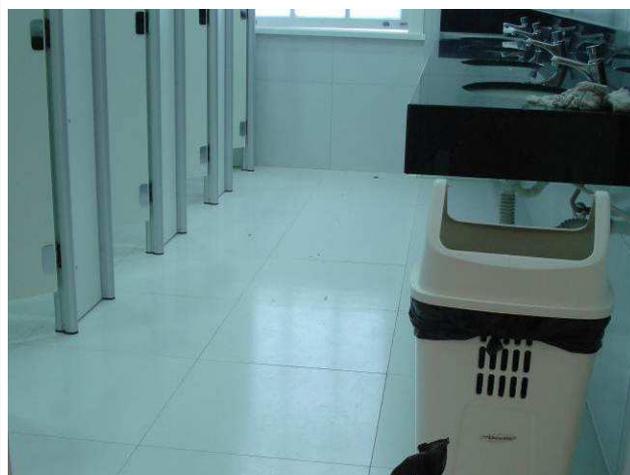
Figura 04C: Realizada limpeza final da obra, com remoção de materiais e entulho remanescentes.

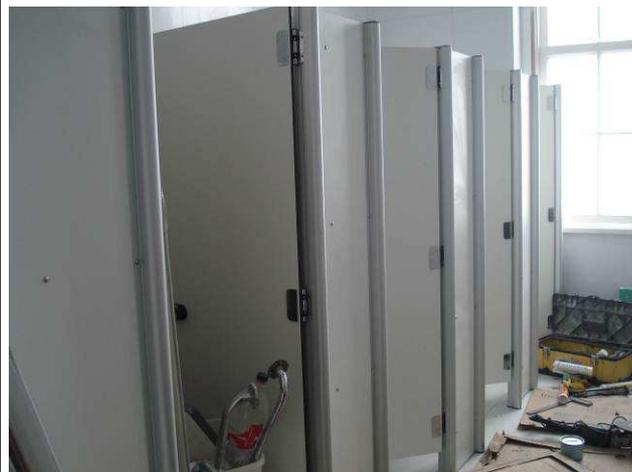
Figura 09C: Divisórias sanitárias Sanisystem Master (e=10mm), instaladas no banheiro feminino.

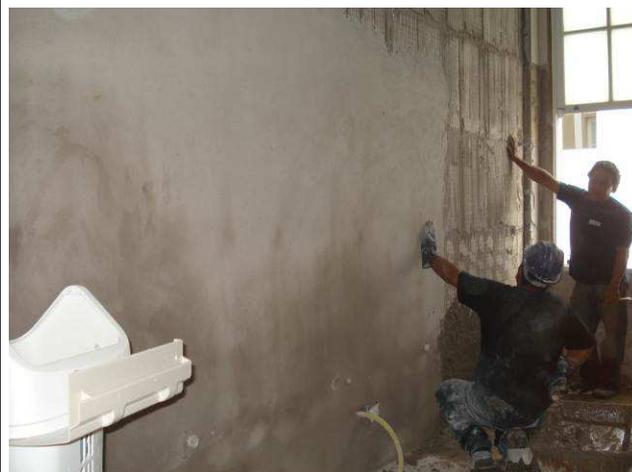
Figura 22C: Regularização de paredes para posterior execução de pintura, em área do ambulatório.

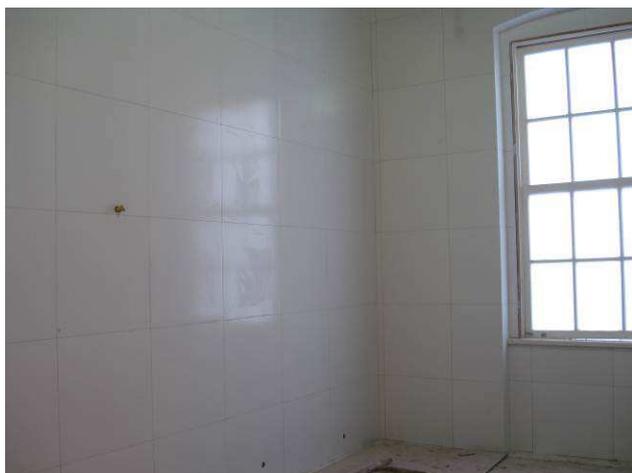
Figura 23C: Concluído assentamento e rejuntamento de porcelanato retificado Nórdico Snow, 60x60 cm, marca Incepa, nas paredes do banheiro feminino.

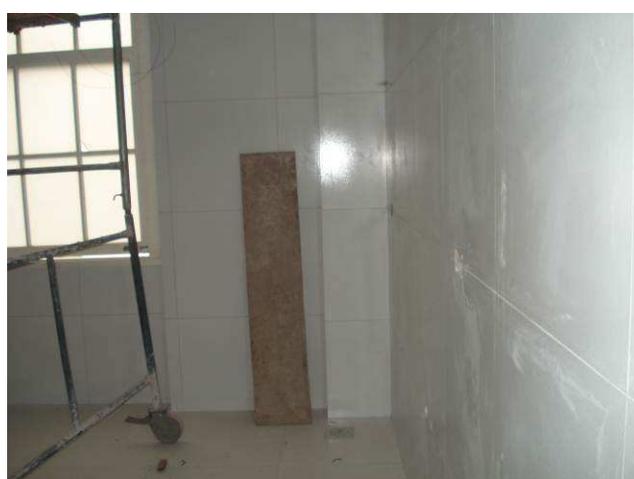
Figura 25C: Executado assentamento e rejuntamento de porcelanato retificado Nórdico Snow, 60x60 cm, marca Incepa, nas paredes do banheiro masculino.

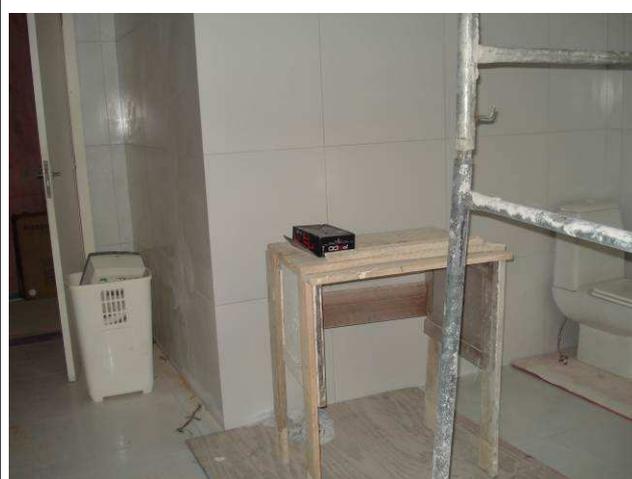
Figura 26C: Assentamento e rejuntamento das paredes concluídos no banheiro masculino.

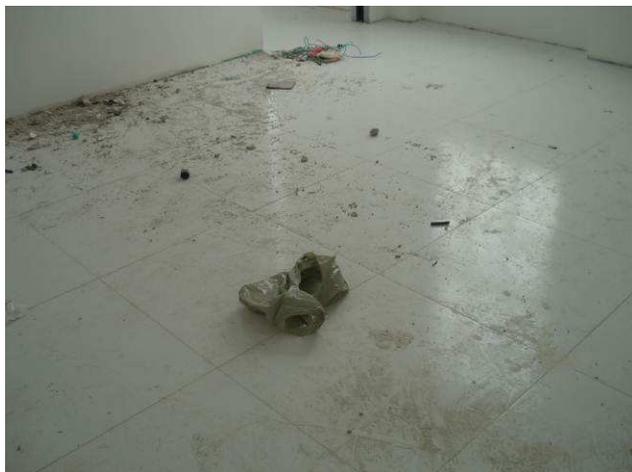
Figura 29C: Executados regularização e assentamento de porcelanato retificado Nórdico Snow, 60x60 cm, marca Incepa, na área do consultório.

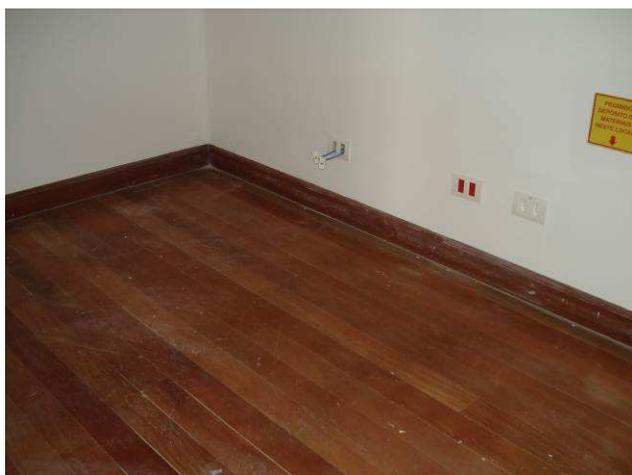
Figura 31C: Rodapé reinstalado na sala de espera.

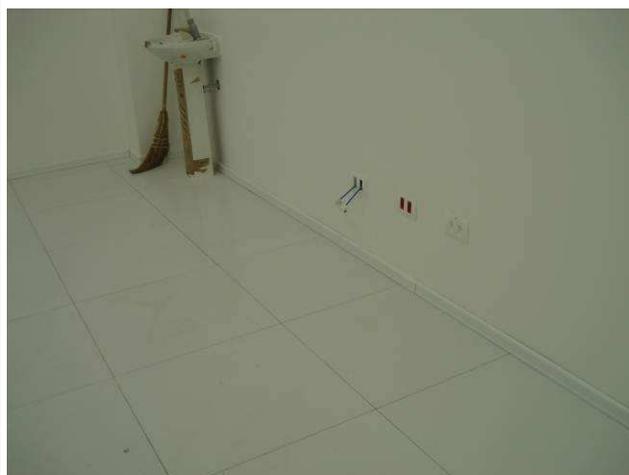
Figura 32C: Rodapé em poliestireno reciclado instalado no consultório.

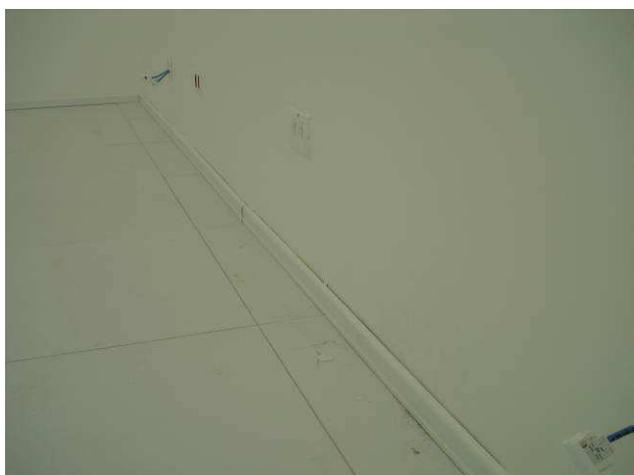
Figura 33C: Rodapé em poliuretano reciclado instalado no ambulatório.

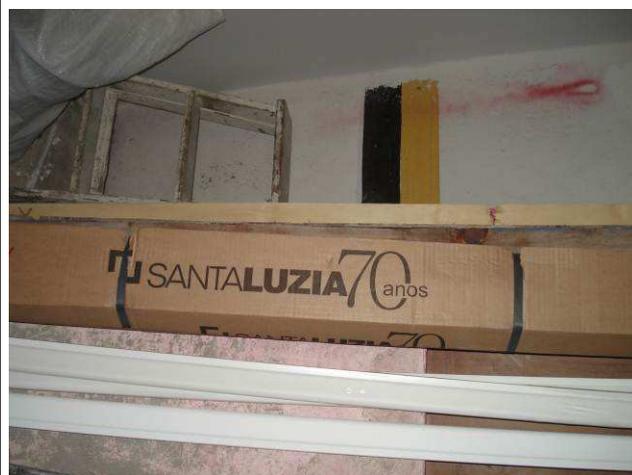
Figura 34C: Utilizado rodapé com altura de 5cm, marca Santa Luzia, na cor branca.

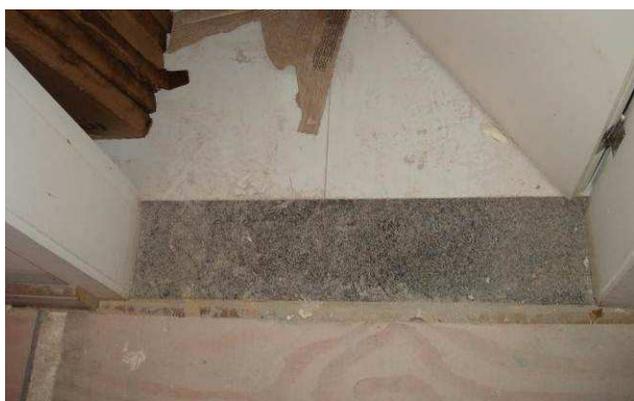
Figura 35C: Soleira em granito polido cinza andorinha, instalado junto à porta de acesso ao banheiro feminino.

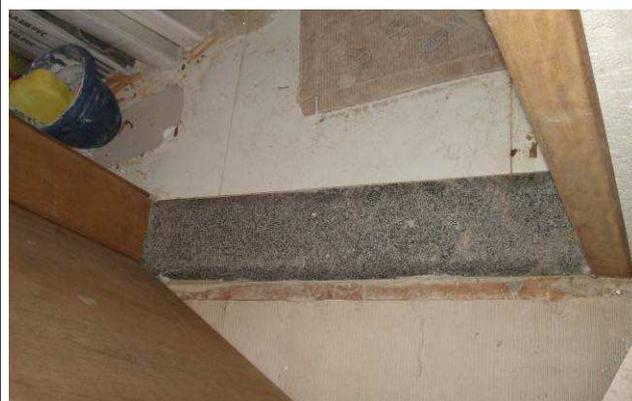
Figura 36C: Soleira em granito polido cinza andorinha, instalado junto à porta de acesso ao banheiro PNE.

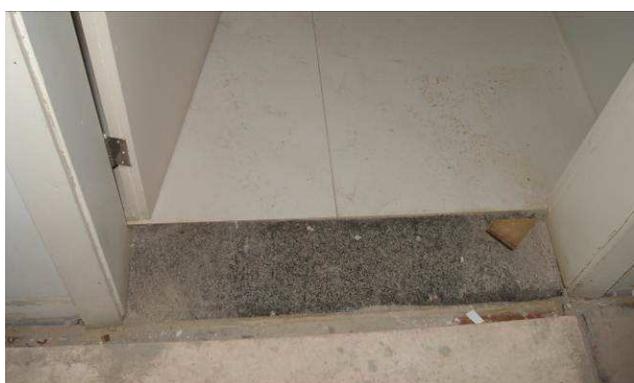
Figura 37C: Soleira em granito polido cinza andorinha, instalado junto à porta de acesso ao banheiro masculino.

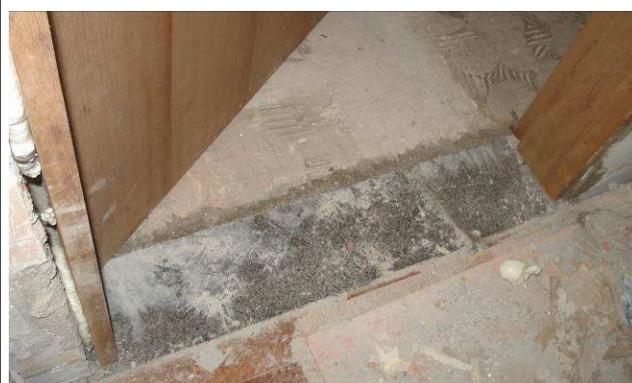
Figura 38C: Soleira em granito polido cinza andorinha, instalado na passagem da sala de espera para o consultório.

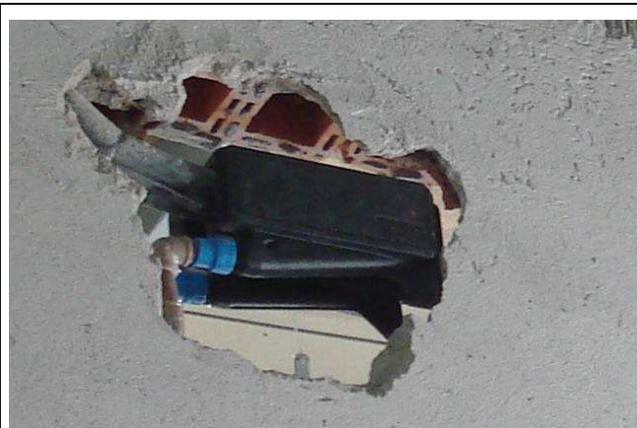
Figura 39C: Executado drenos para aparelhos de ar condicionado do consultório e ambulatório (1º e 2º plano, respectivamente).

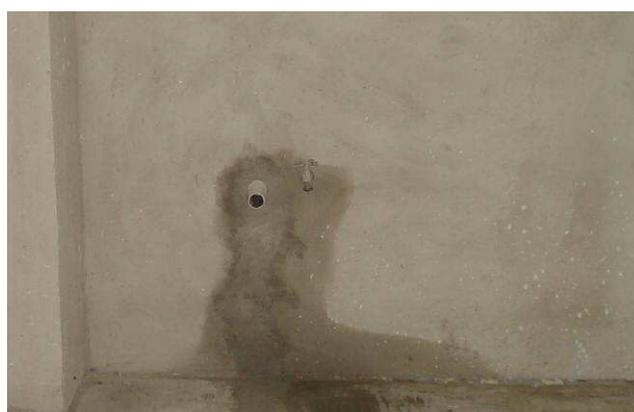
Figura 40C: Executado 1 ponto de água fria (Ø 25 mm) e esgoto secundário (Ø 50 mm) para lavatório do consultório.

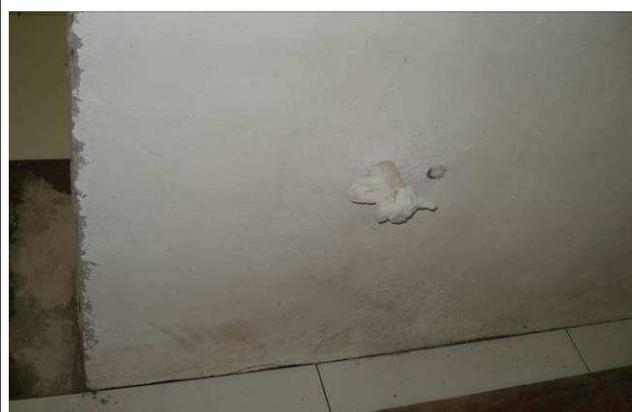
Figura 41C: Executado 1 ponto de água fria (Ø 25 mm) e esgoto secundário (Ø 50 mm) para lavatório do ambulatório.

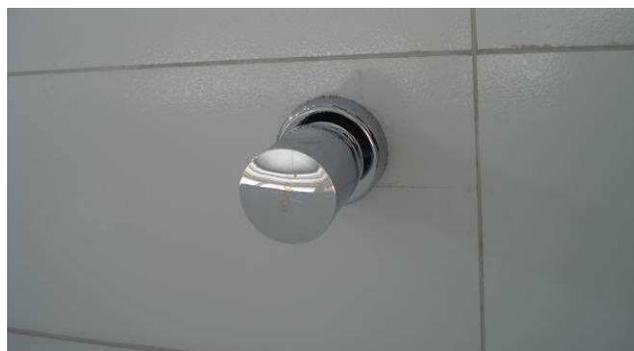
Figura 42C: Executados acabamentos e instalada canopla cromada do registro de gaveta 1.1/2" do banheiro PNE (Deca).

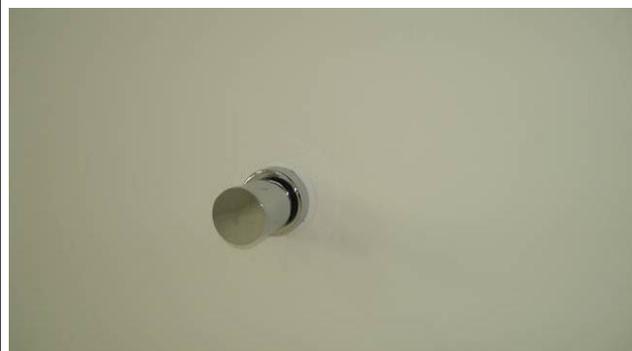
Figura 43C: Instalados registros de gaveta 3/4" com respectivos acabamentos e canoplas cromadas, no consultório.

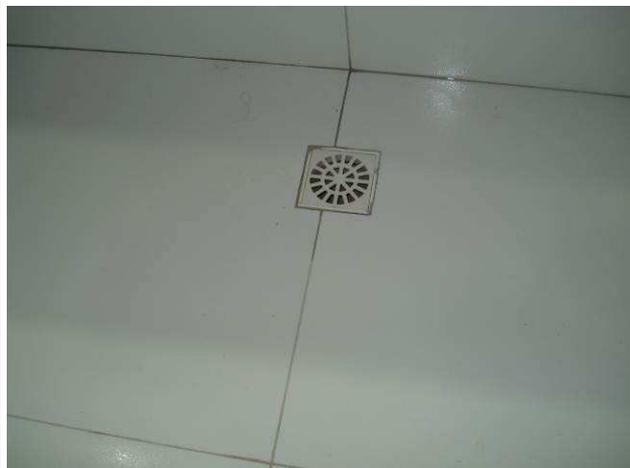
Figura 45C: Caixa sifonada instalada no banheiro masculino, com respectivo acabamento e grelha.

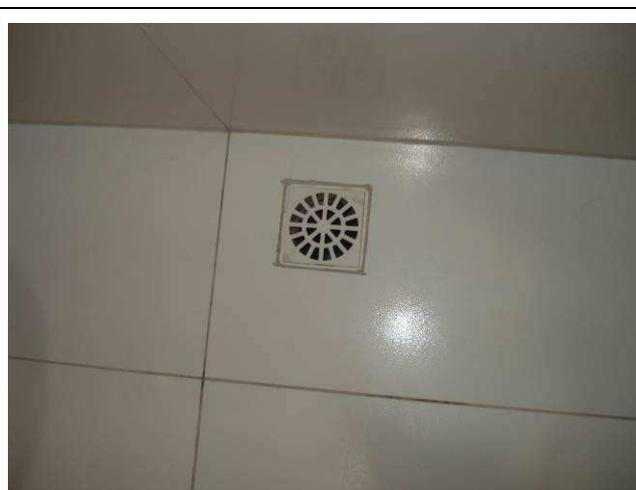
Figura 46C: Caixa sifonada instalada no banheiro PNE, com respectivo acabamento e grelha.

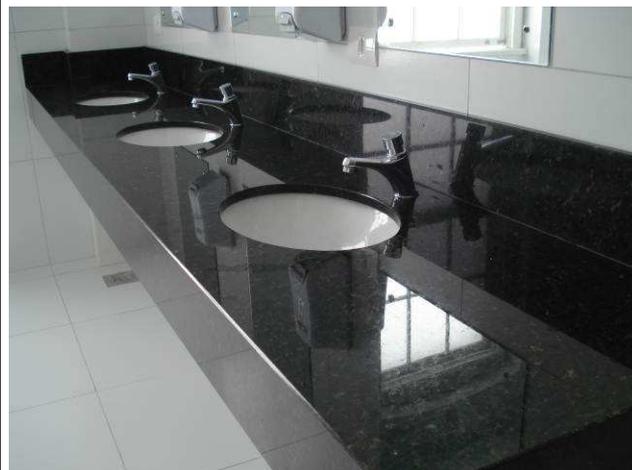
Figura 52C: Tampo em granito adaptado e reinstalado com respectivas cubas no banheiro masculino.

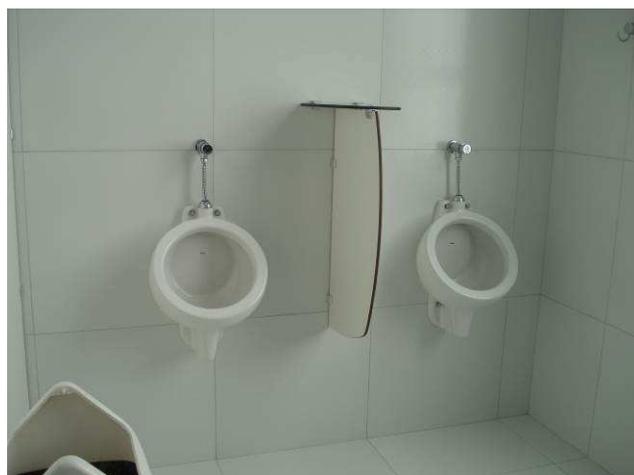
Figura 53C: Reinstalados 2 mictórios no banheiro masculino.

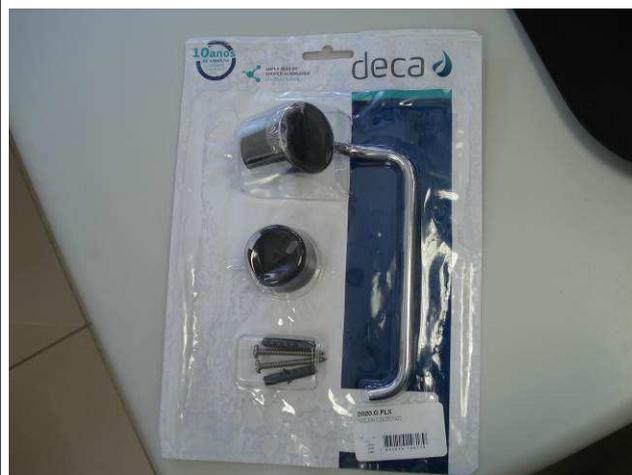
Figura 54C: Modelo de papelreira em metal cromado (marca Deca) instalada em número de 5 junto às bacias sanitárias do banheiro feminino, 1 no banheiro masculino e 1 no banheiro PNE.

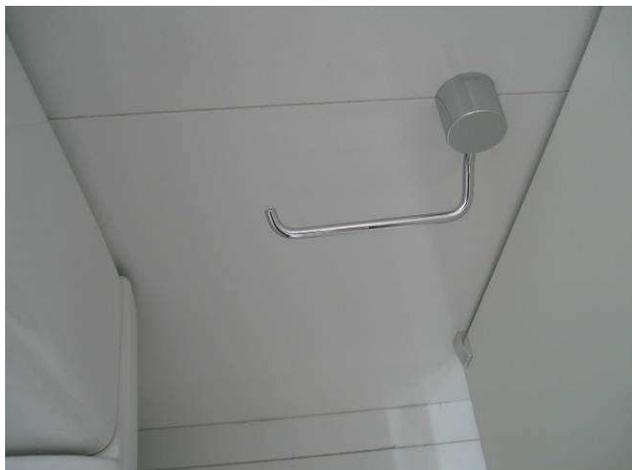
Figura 55C: Detalhe de papelreira instalada no banheiro feminino.

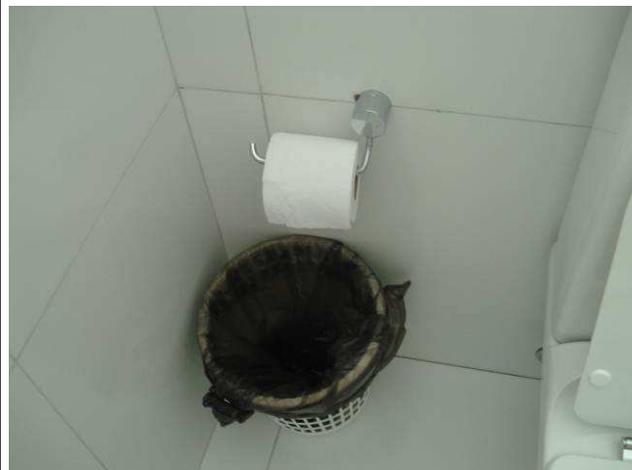
Figura 56C: Detalhe de papelreira instalada no banheiro masculino.

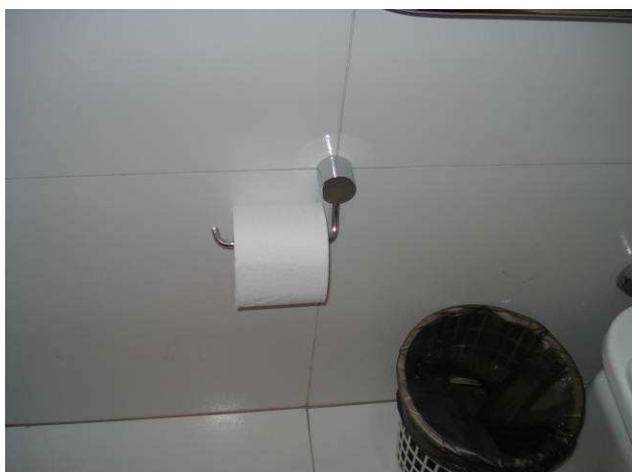
Figura 57C: Detalhe de papelreira instalada no banheiro PNE.

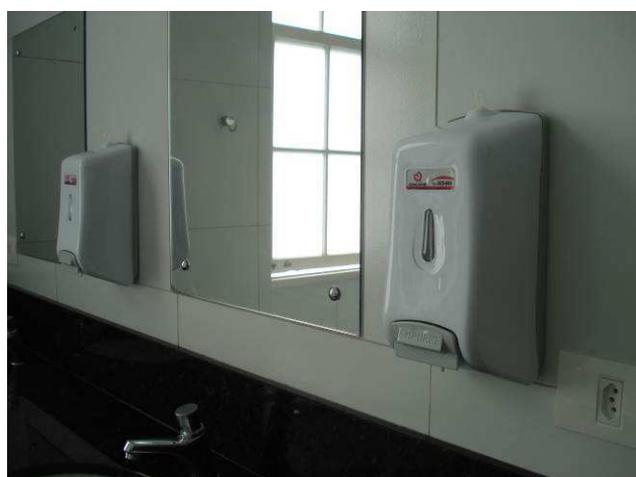
Figura 59C: Instaladas 2 saboneteiras de plástico junto à bancada do banheiro masculino.

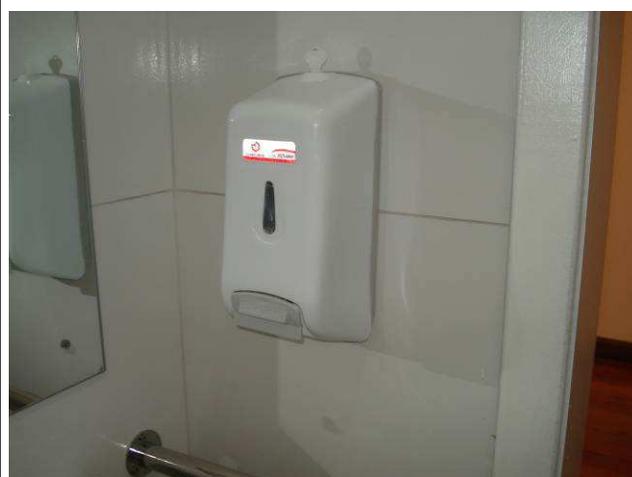
Figura 60C: Instalada 1 saboneteira de plástico junto ao lavatório do banheiro PNE.

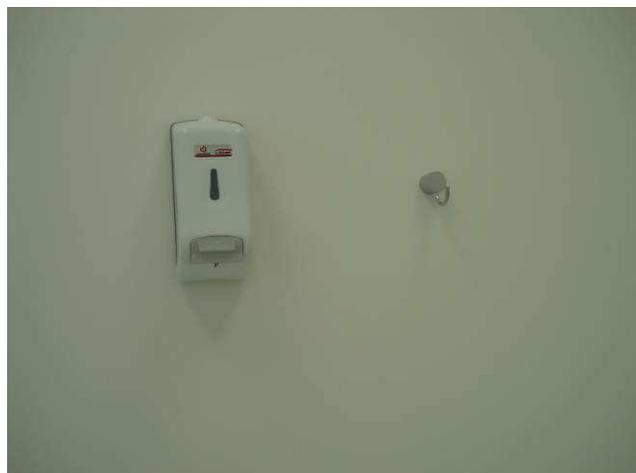
Figura 61C: Instalada 1 saboneteira de plástico junto ao lavatório do consultório.

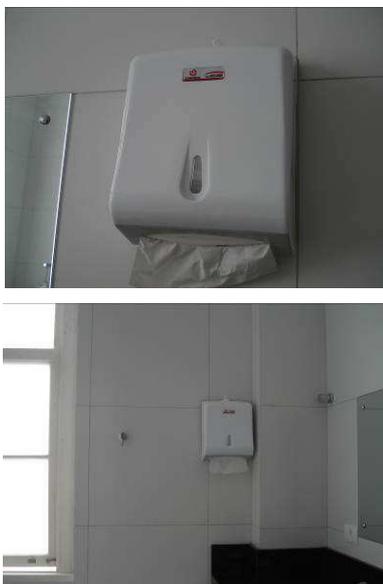
Figura 63C: Instalados 2 dispensers para papel toalha junto à bancada do banheiro masculino.

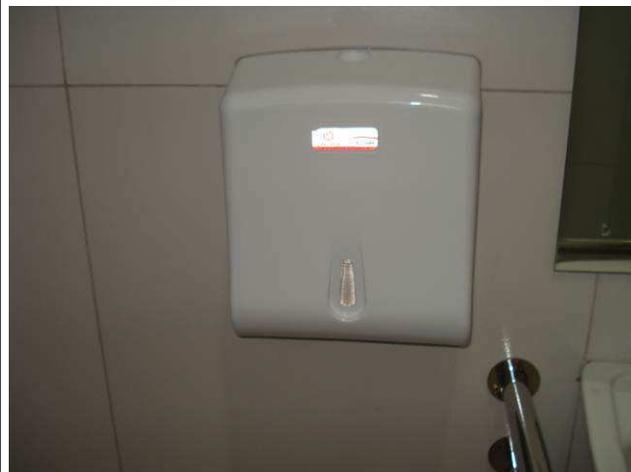
Figura 64C: Instalado 1 dispenser para papel toalha junto ao lavatório do banheiro PNE.

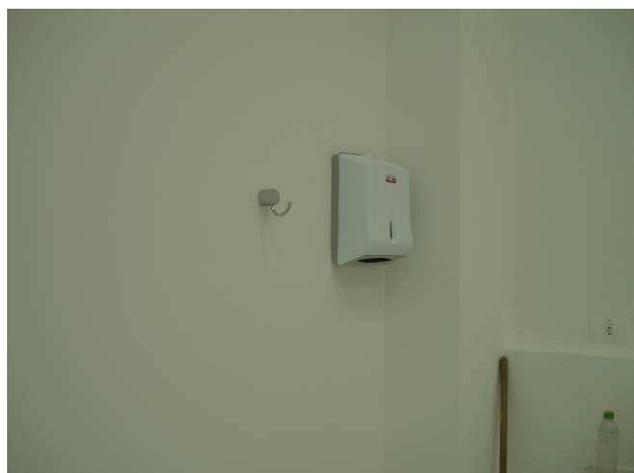
Figura 65C: Instalado 1 dispenser para papel toalha junto ao lavatório do consultório.

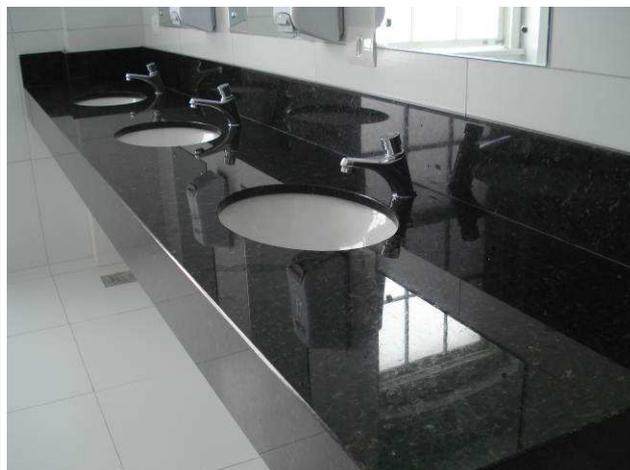
Figura 74C: Torneiras reinstaladas na bancada do banheiro masculino.

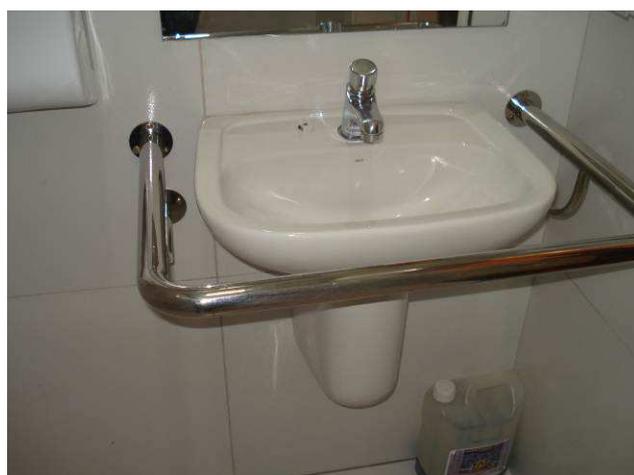
Figura 77C: Barra de apoio em aço inox escovado, instalada junto ao lavatório do banheiro PNE.

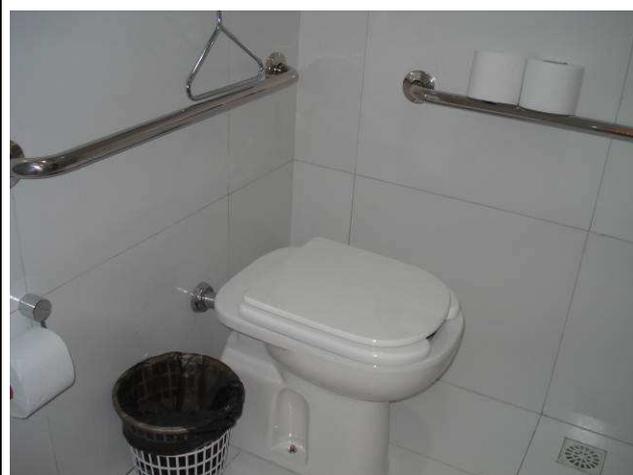
Figura 78C: Barras de apoio em aço inox escovado, instaladas junto ao vaso sanitário do banheiro PNE.

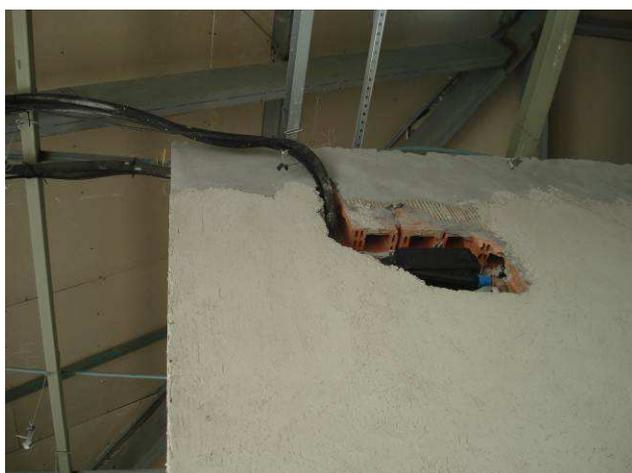
Figura 80C: Foi finalizada a rede frigorígena (conexões aos equipamentos/carga de gás) para instalação de condicionadores de ar do consultório e ambulatório.

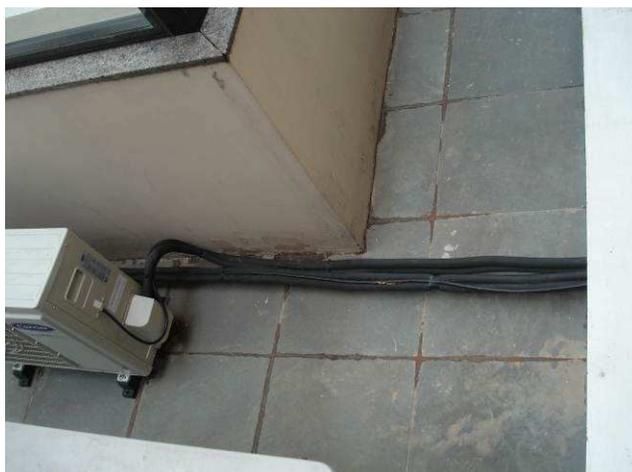
Figura 82C: Detalhe da rede executada junto às unidades condensadoras.

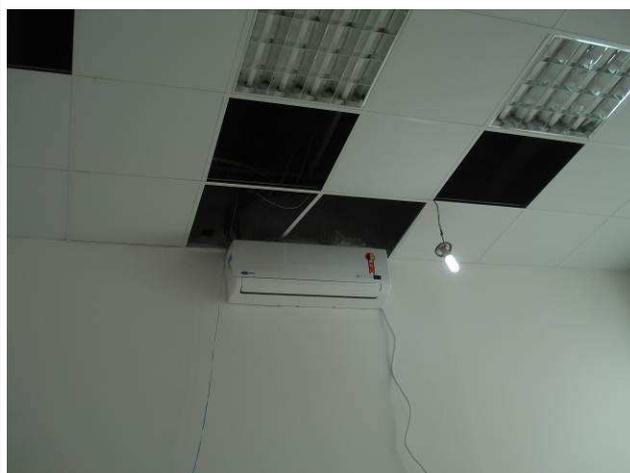
Figura 85C: Condicionador de ar tipo Split, 18.000 BTUs, sistema Inverter, instalado no consultório.

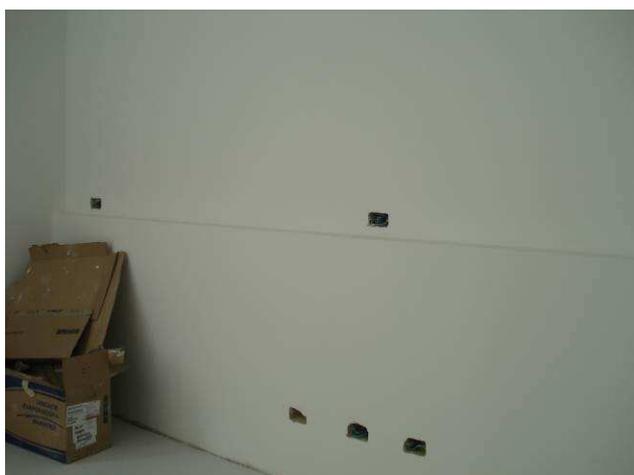
Figura 88C: Executados emassamento, lixamento e pintura em tinta látex acrílica (marca Luz & Cor), na cor branco gelo, nas paredes do consultório.

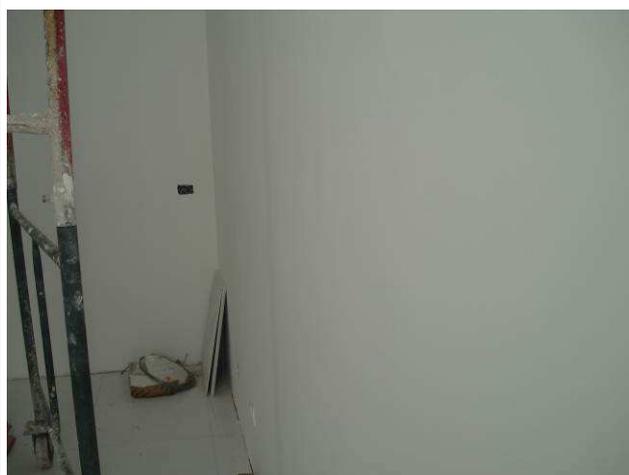
Figura 89C: Executados emassamento, lixamento e pintura em tinta látex acrílica (marca Luz & Cor), na cor branco gelo, nas paredes do ambulatório.

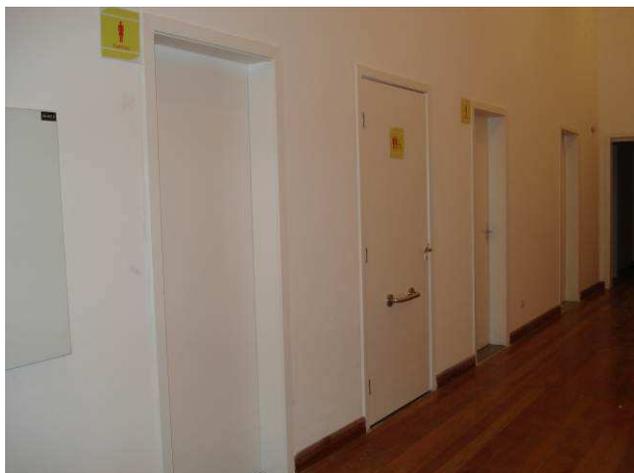
Figura 90C: Executada pintura em esmalte sintético acetinado (marca Glasurit), na cor branca, nas portas de acesso aos banheiros e ambulatório.

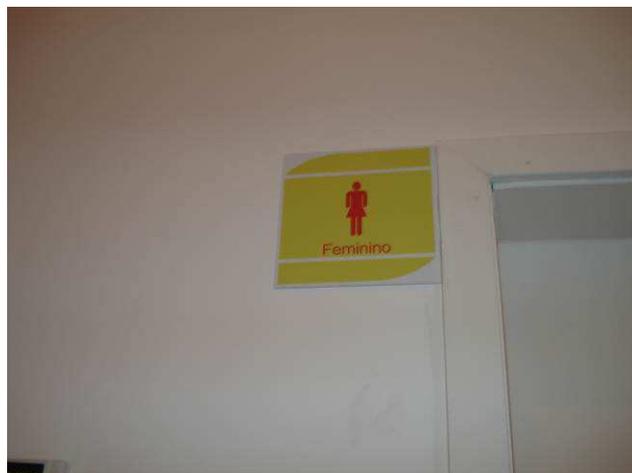
Figura 94C: Fixada placa de identificação do banheiro feminino.

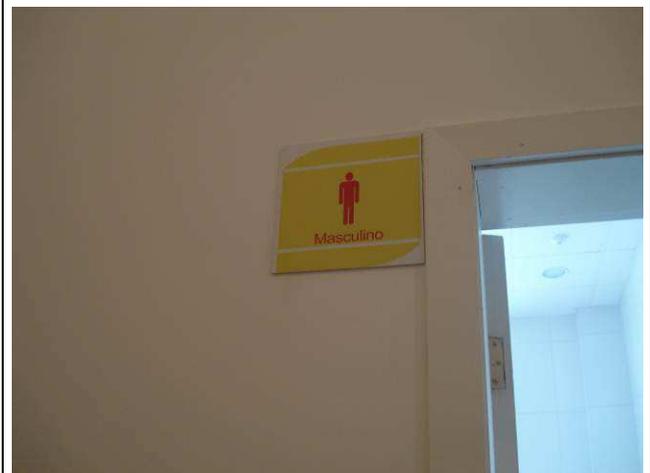
Figura 95C: Fixada placa de identificação do banheiro masculino.

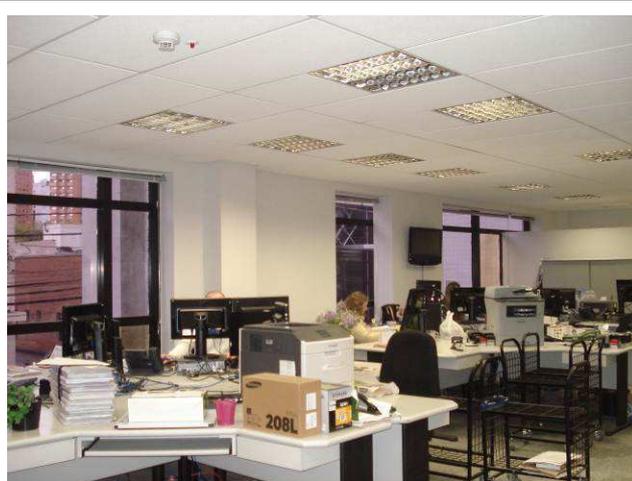
Figura 96C: Executada pintura em tinta látex acrílica (marca Luz & Cor), cor branco gelo, nas paredes da Secretaria do Pleno.

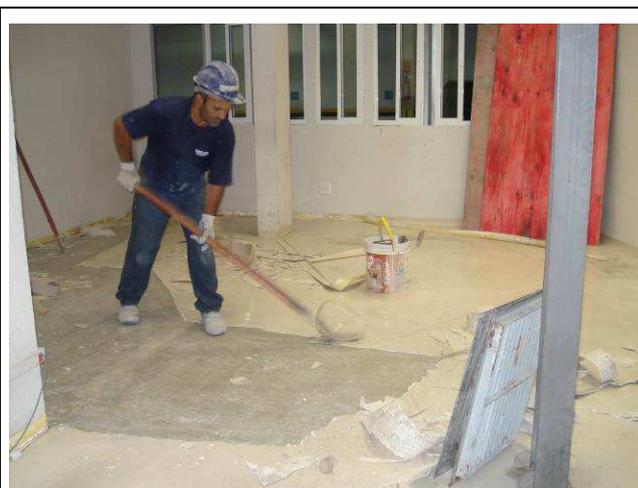
Figura 98C: Foi removido o piso vinílico da sala dos motoristas, a ser substituído por piso cerâmico.

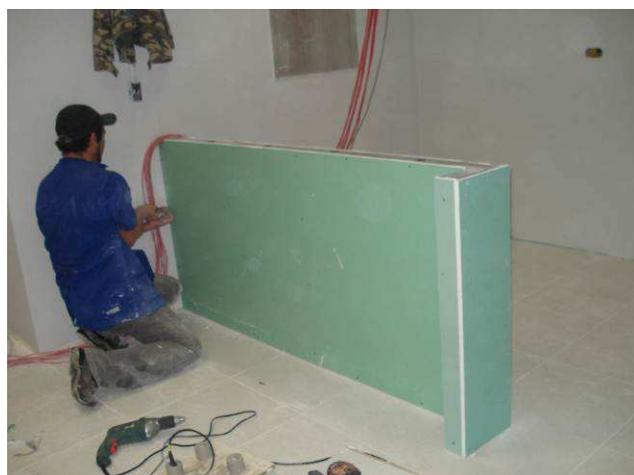
Figura 101C: Executada base do balcão da copa da sala dos motoristas, em gesso acartonado simples.

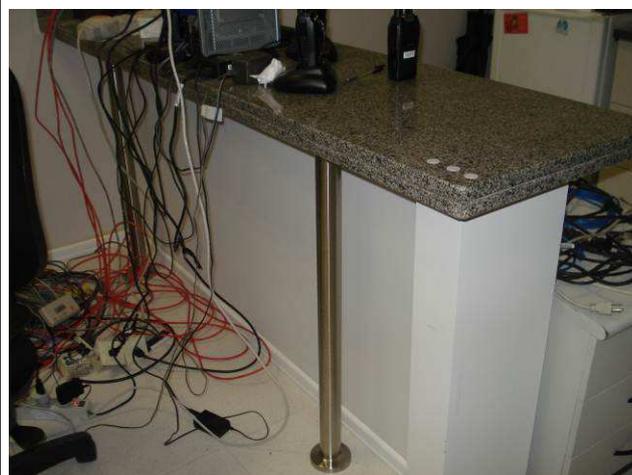
Figura 102C: Tampo em granito polido cinza andorinha, instalado na copa da sala dos motoristas (balcão).

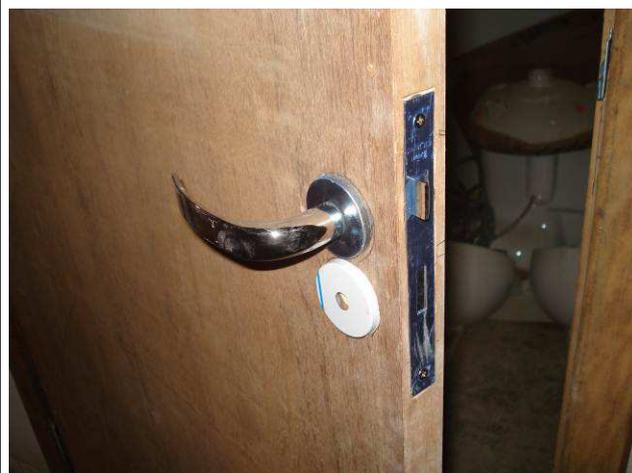
Figura 104C: Foi utilizada fechadura 40mm da linha ZM COPA, marca Pado, além de maçaneta tipo alavanca com roseta em acabamento cromado.

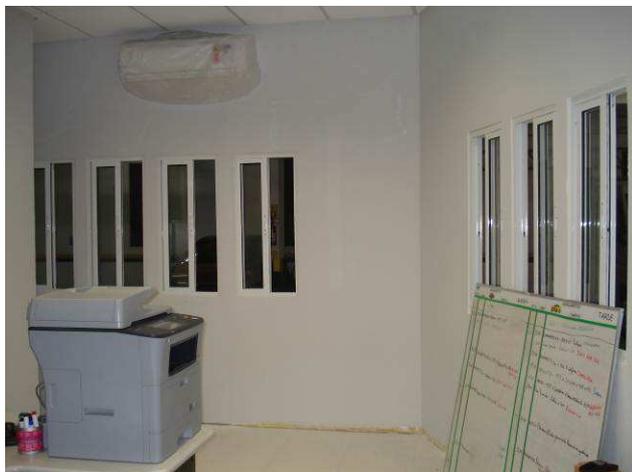
Figura 105C: Foram instaladas as janelas JA 0,50x1,10m, previstas para a área de convívio da sala dos motoristas.

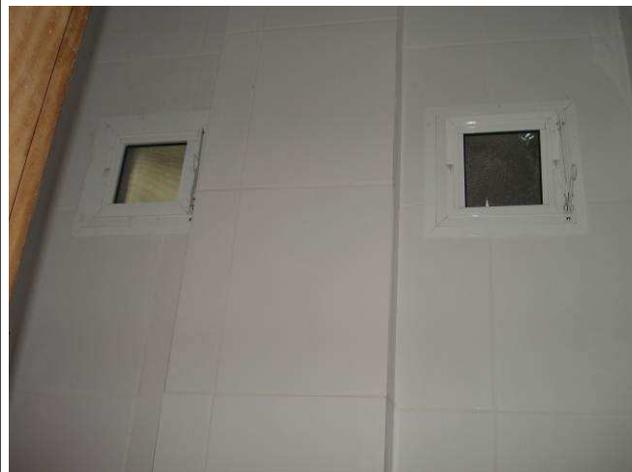
Figura 106C: Instalada a janela remanescente (esquerda) JA 0,30X0,30m, no banheiro feminino, conforme alterações relatadas na 3ª medição.

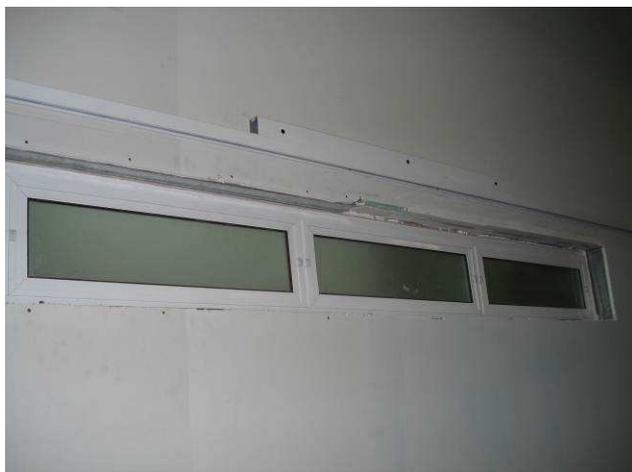
Figura 107C: Janela JA 2,40 X 0,30m, tipo máximo ar, instalada no banheiro/vestiário feminino.

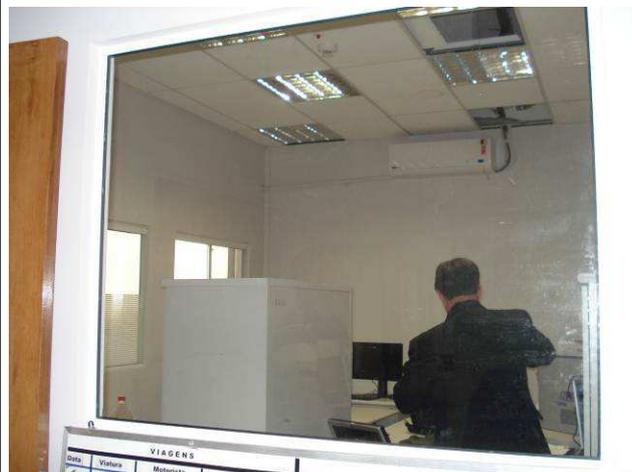
Figura 108C: Instalado caixilho e vidro fixo (4mm) incolor, na parede de divisa entre as salas de motoristas I e II.

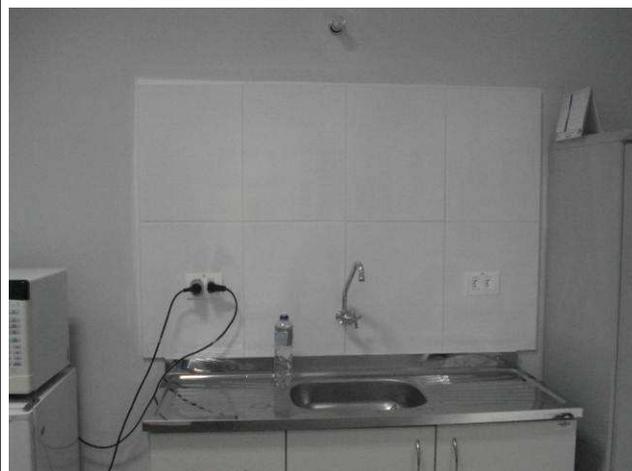
Figura 110C: Executado assentamento e rejuntamento de azulejos Eliane, 33x45 cm, da linha Forma, na cor branca, na parede da pia da copa da sala dos motoristas.

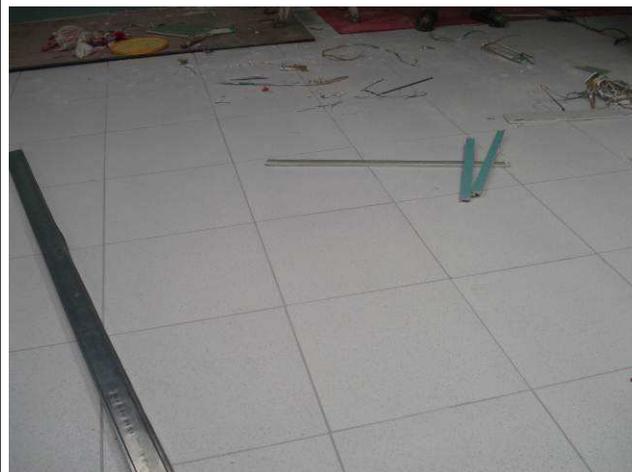
Figura 113C: Detalhe do piso identificado ao lado.

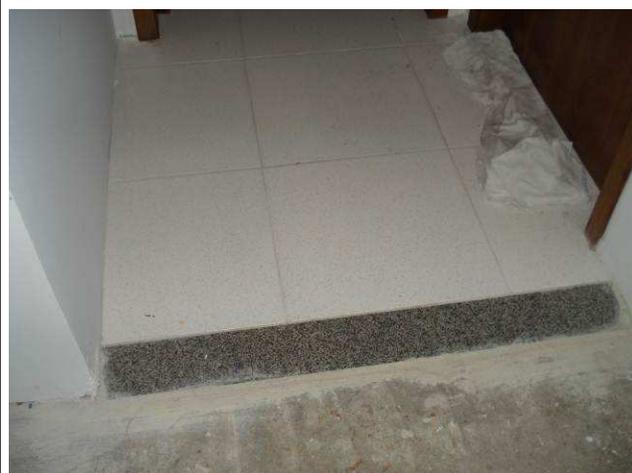
Figura 115C: Soleira em granito polido cinza andorinha instaladas no acesso à área de banheiros/vestiários.

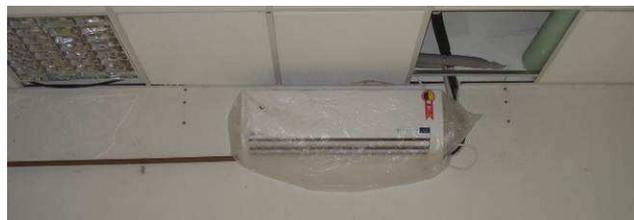
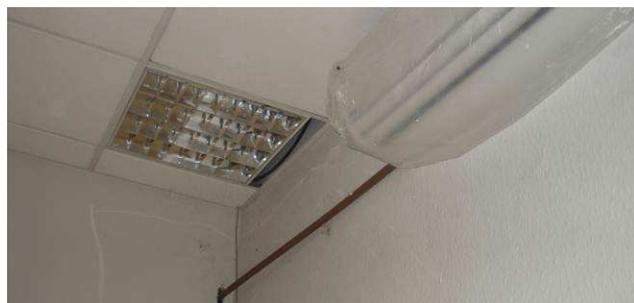
Figura 117C: Executados pontos de dreno de ar condicionado das salas dos motoristas I e II.

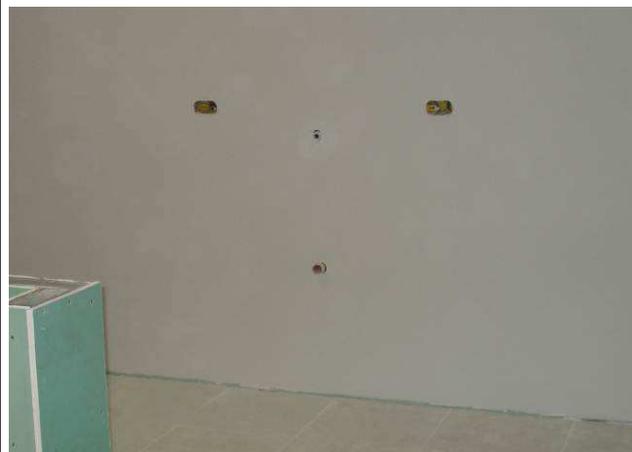
Figura 118C: Executados ponto de água fria Ø 25 mm e esgoto secundário Ø 50 mm para pia da copa da sala dos motoristas.

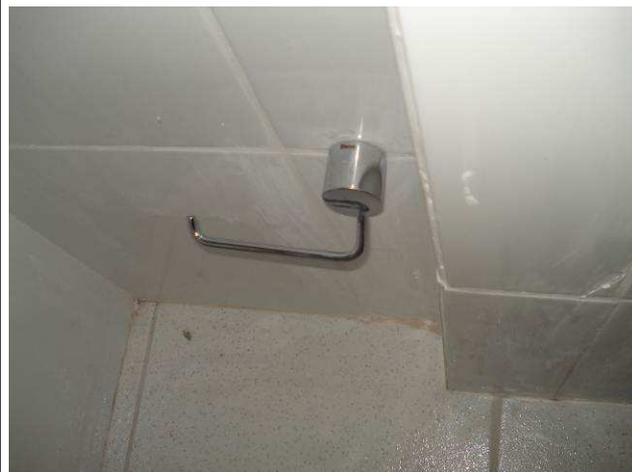
Figura 126C: Papeleira em metal cromado (marca Deca) instalada junto à bacia sanitária do banheiro feminino.

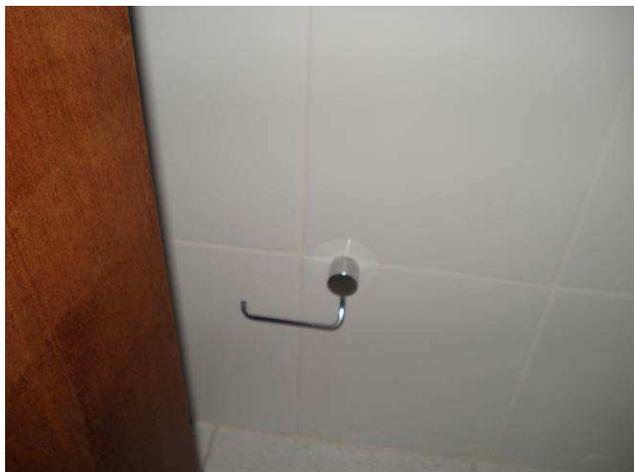
Figura 127C: Papeleira em metal cromado (marca Deca) instalada junto à bacia sanitária do banheiro masculino.

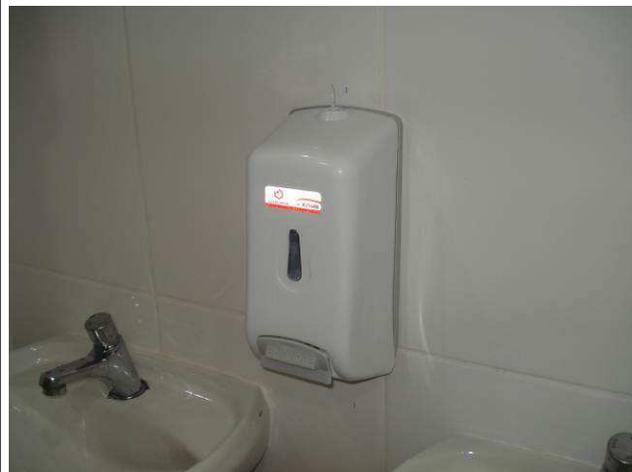
Figura 128C: Saboneteira de plástico instalada junto aos lavatórios do banheiro/vestiário masculino.

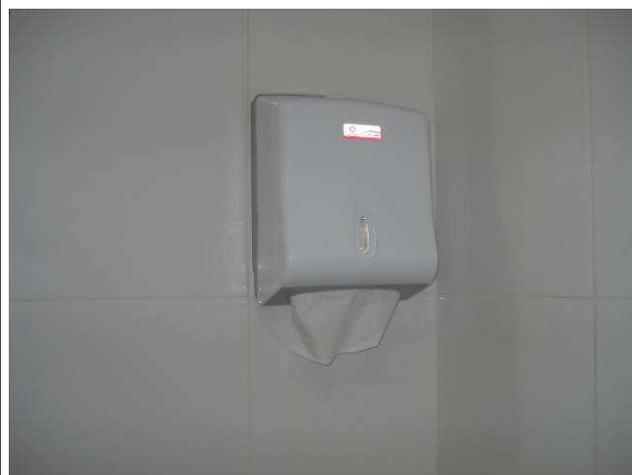
Figura 130C: Instalado 1 dispenser para papel toalha junto aos lavatórios do banheiro/vestiário masculino.

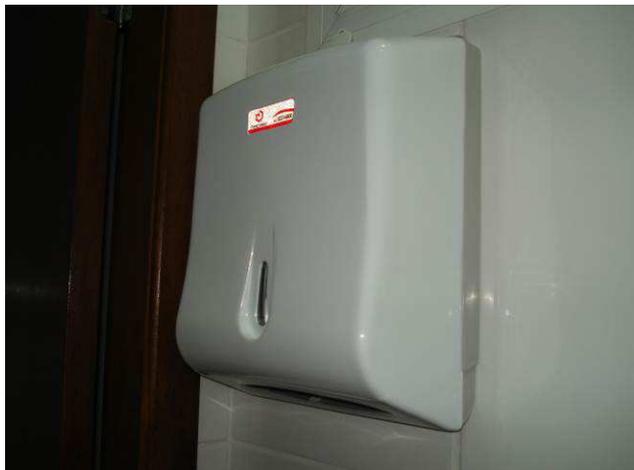
Figura 131C: Instalado 1 dispenser para papel toalha junto ao lavatório do banheiro/vestiário feminino.

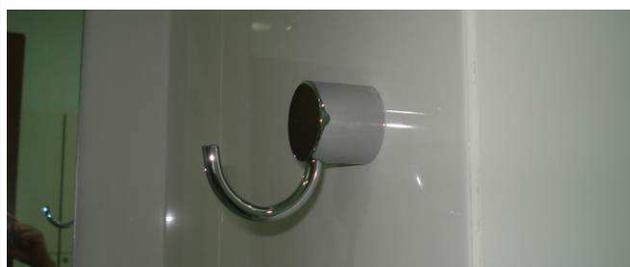
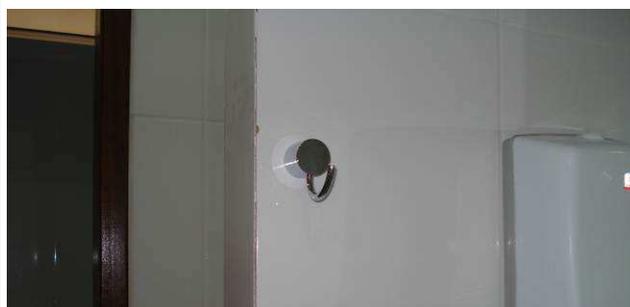
Figura 134C: Instalados 2 toalheiros tipo gancho em metal cromado, junto aos lavatórios do banheiro masculino.

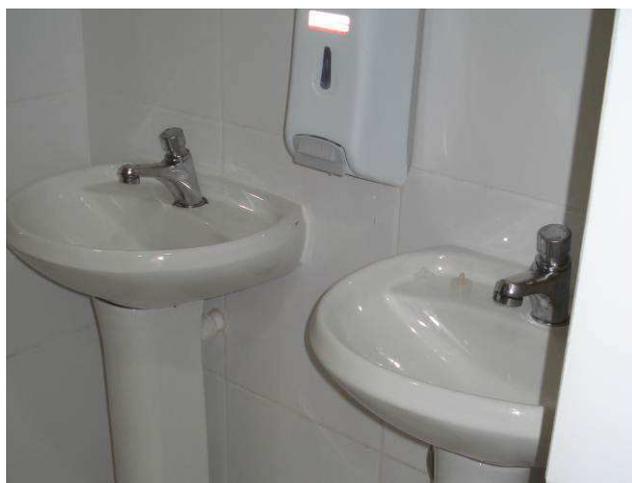
Figura 136C: Foram reinstaladas 2 torneiras para os lavatórios do banheiro/vestiário masculino.

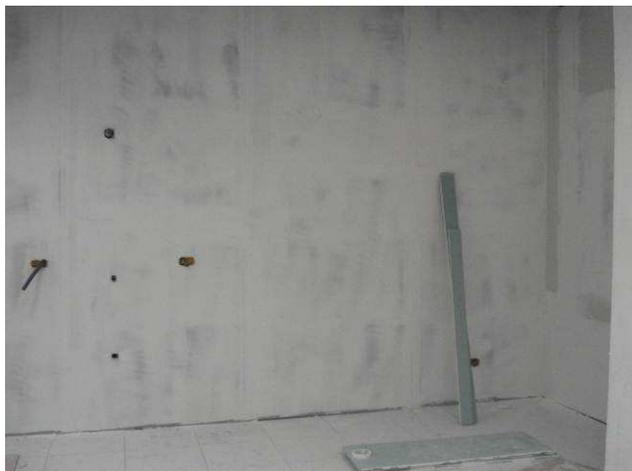
Figura 138C: Parede interna da sala dos motoristas II emassada e lixada.

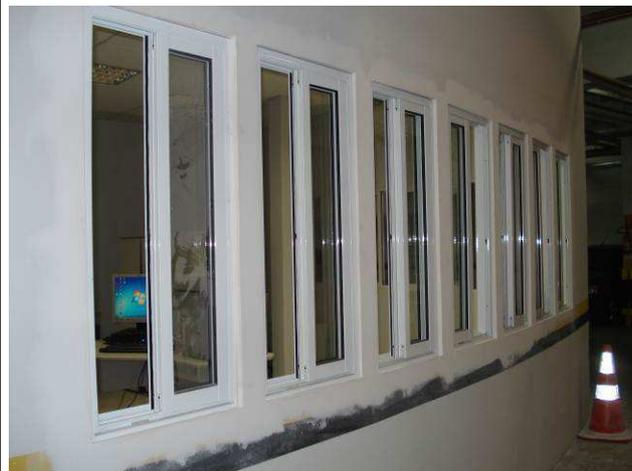
Figura 139C: Parede externa da área de banheiros/vestiários emassada e lixada.

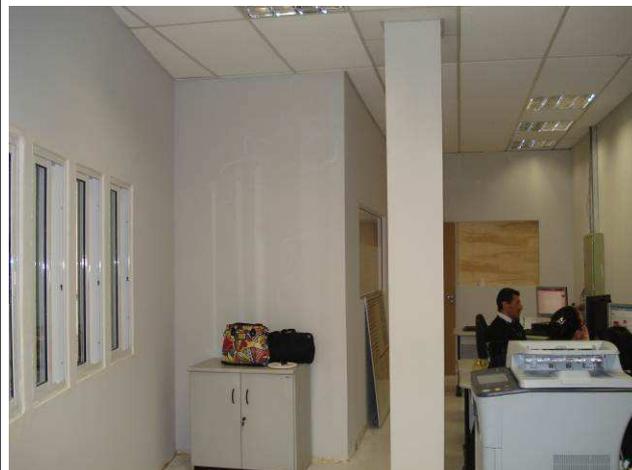
Figura 141C: Executada pintura da sala dos motoristas II com tinta látex acrílica, cor branco gelo, marca Luz & Cor.

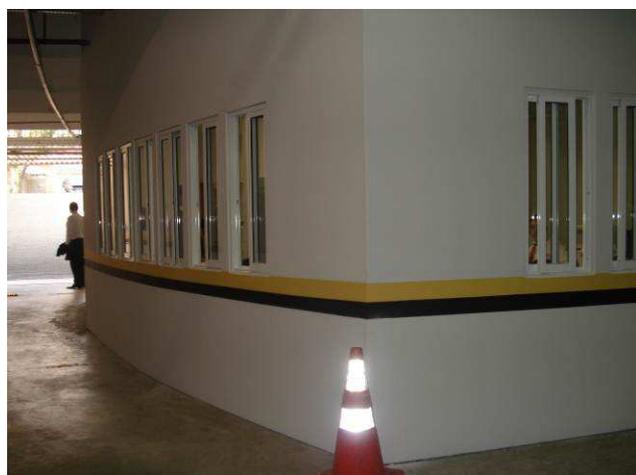
Figura 142C: Executada pintura externa da sala dos motoristas com tinta látex acrílica, cor branco gelo, marca Luz & Cor, com faixa zebraada.
