## **RELATÓRIO FOTOGRÁFICO – 4ª MEDIÇÃO**

OBRA: **INTERVENÇÕES CORRETIVAS NO EDIFÍCIO RIO BRANCO (ANEXO CASARÃO)**

CONTRATADA: **N.S. SANTA RITA CONSTRUTORA DE OBRAS EIRELI**

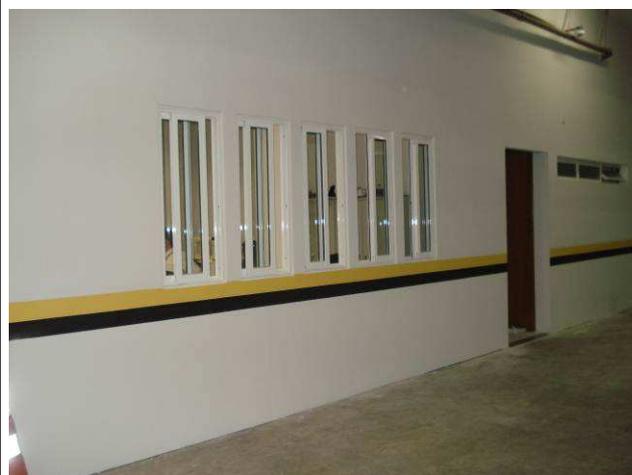
Figura 143C: Executada pintura externa de parede da área de banheiros/vestiários com tinta látex acrílica, cor branco gelo, marca Luz & Cor, com faixa zebraada.

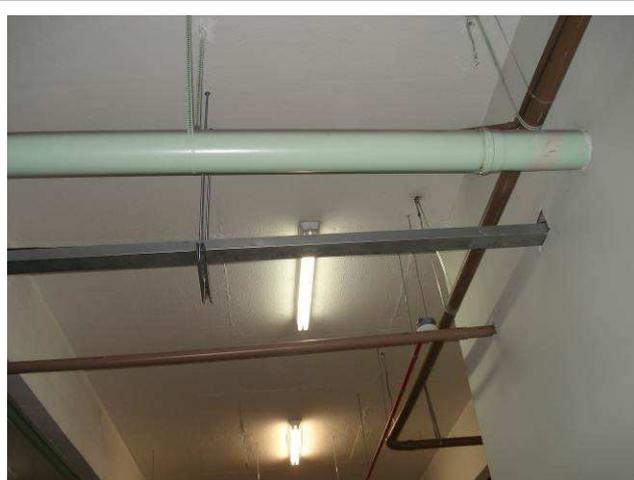
Figura 148C: Executadas as redes frigorígenas em tubos de cobre (embutida na eletrocalha) para instalação dos 2 equipamentos instalados nas salas dos motoristas I e II.

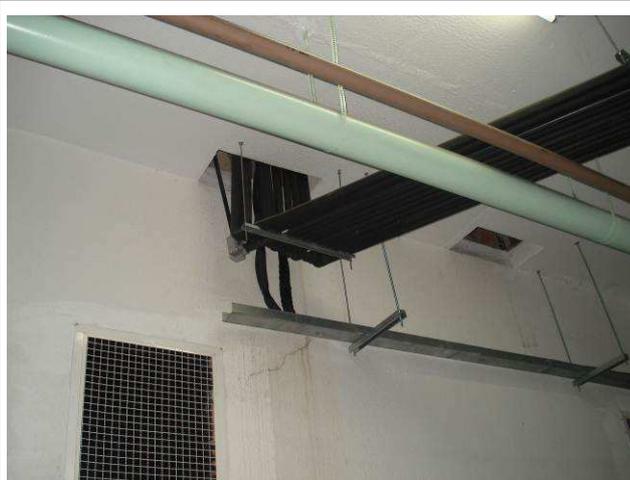
Figura 149C: Detalhe das redes identificadas ao lado, em trecho próximo à saída até as unidades condensadoras localizadas no térreo.

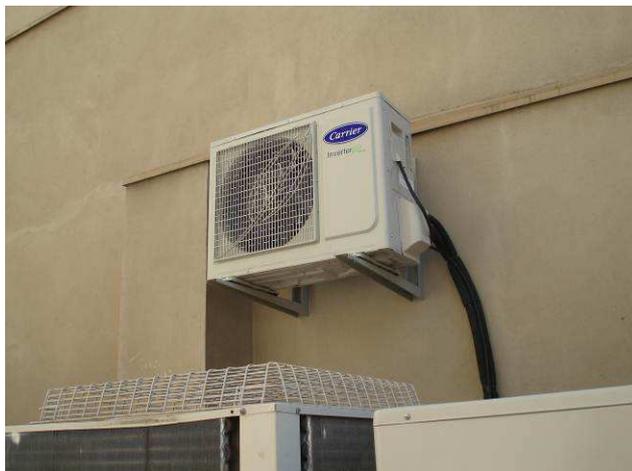
Figura 150C: Foi finalizada a rede frigorígena externa (conexão à unidade condensadora) para instalação de condicionador de ar das salas dos motoristas I.

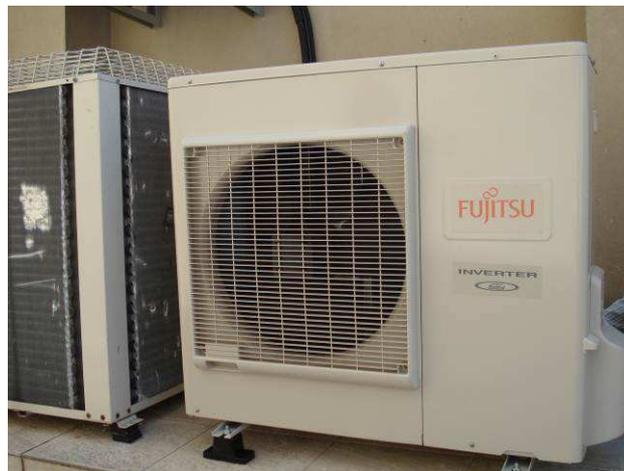
Figura 151C: Foi finalizada a rede frigorígena externa (conexão à unidade condensadora) para instalação de condicionador de ar das salas dos motoristas II.

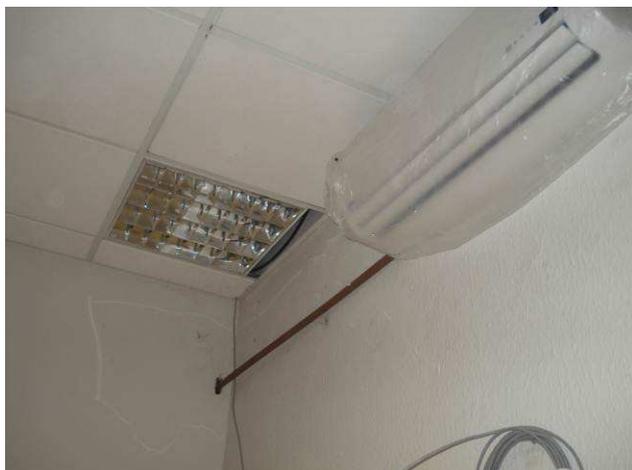
Figura 152C: Condicionador de ar tipo Split, 18.000 BTUs, instalado na sala dos motoristas I.

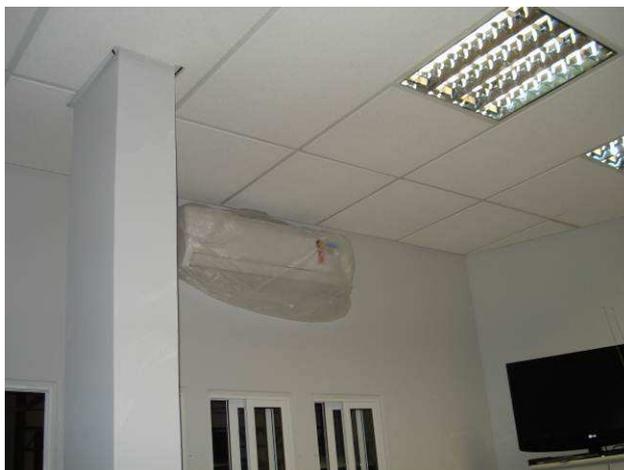
Figura 153C: Condicionador de ar tipo Split, 29.000 BTUs, instalado na sala dos motoristas II.

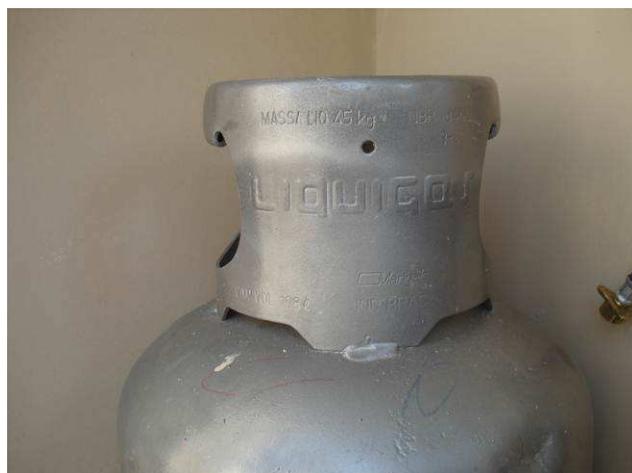
Figura 154C: Instalado Kit para instalação de gás, (2 botijões com carga, 01 regulador, 02 válvulas de retenção e 02 chicotes).

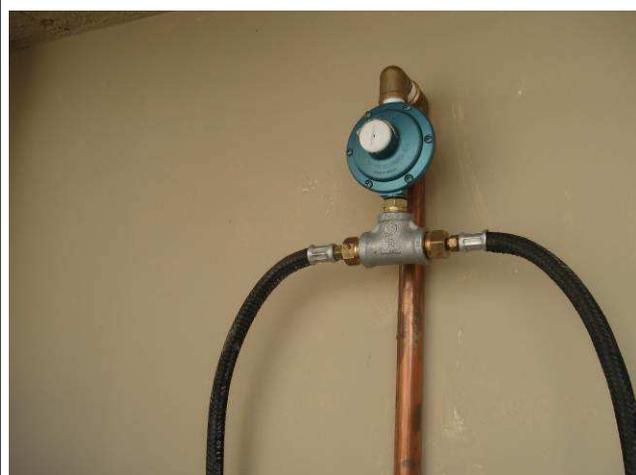
Figura 155C: Detalhe do regulador, válvulas de retenção e chicotes.

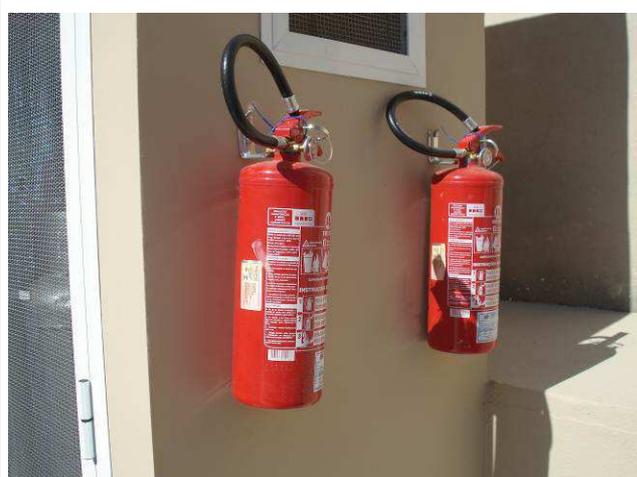
Figura 156C: Instalados 2 extintores classe ABC (6kg), junto ao abrigo da central GLP.

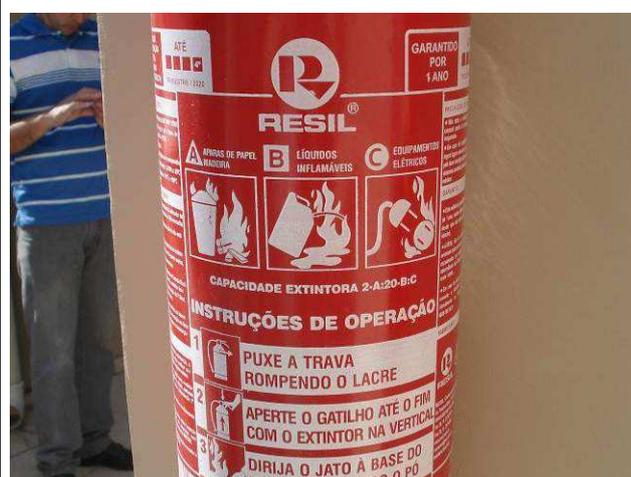
Figura 157C: Detalhe das especificações técnicas.

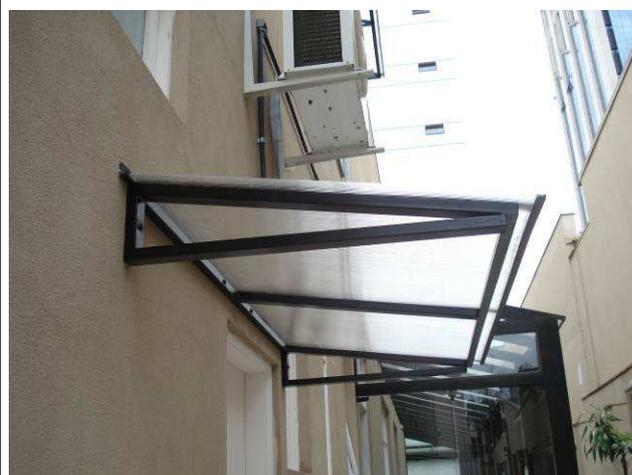
Figura 160C: Instalada cobertura em policarbonato alveolar (e=6mm), junto à porta da enfermagem.

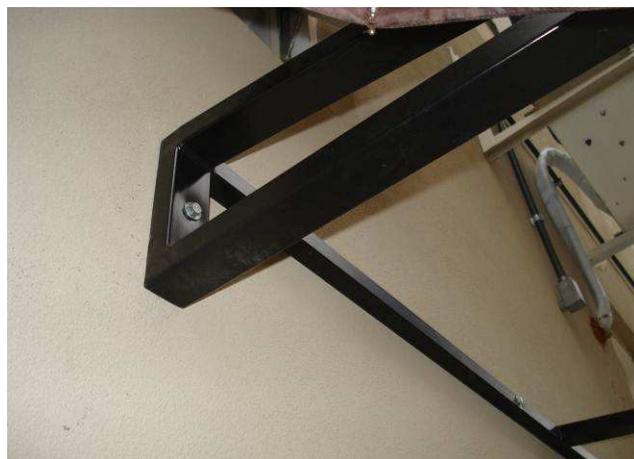
Figura 161C: Detalhe da estrutura em perfis de aço galvanizado 30x50mm, pintados com esmalte sintético na cor preta.

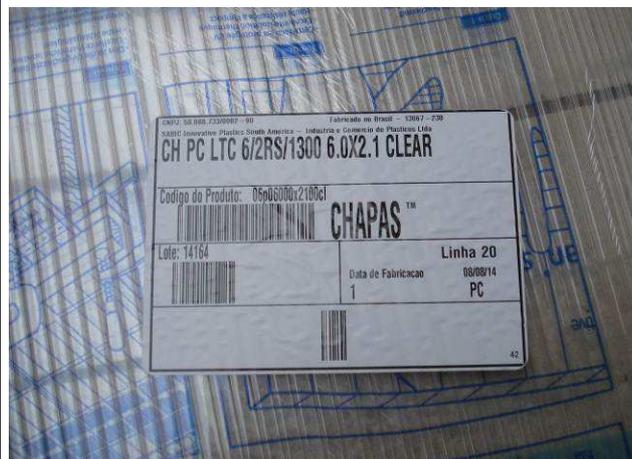
Figura 162C: Policarbonato alveolar 6mm utilizado na cobertura.

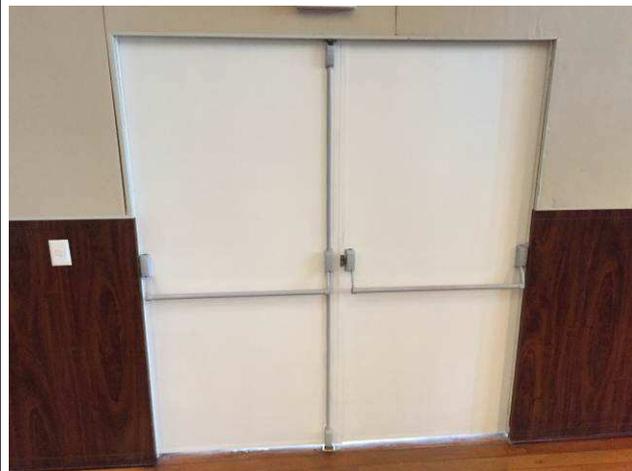
Figura 164C: Executada pintura em esmalte sintético, cor branco acetinado, marca Suvinil, na porta corta-fogo instalada no Plenário.

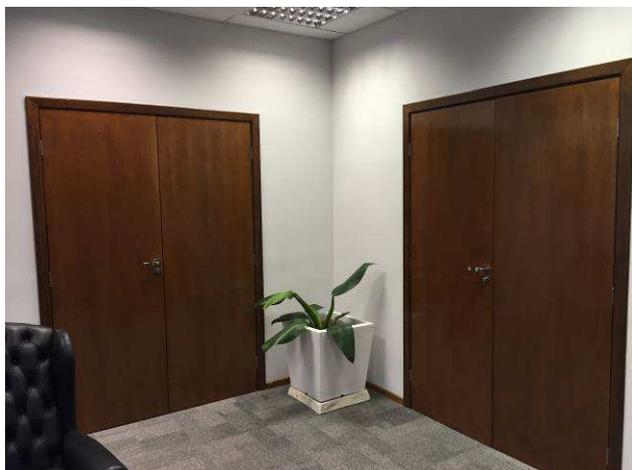
Figura 165C: Paredes adjacentes às portas instaladas no gabinete da vice-presidência foram emassadas, lixadas e pintadas, e as portas foram envernizadas.

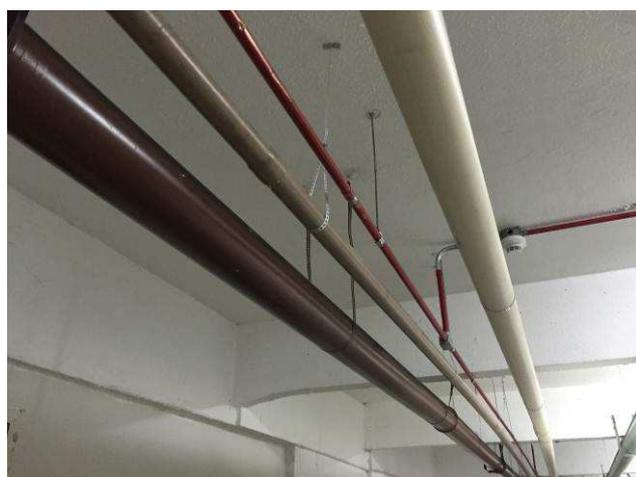
Figura 169C: Tubulação de condução dos dejetos (Ø 60 mm), e tubulação de ventilação (Ø 75 mm) da estação elevatória de esgoto.

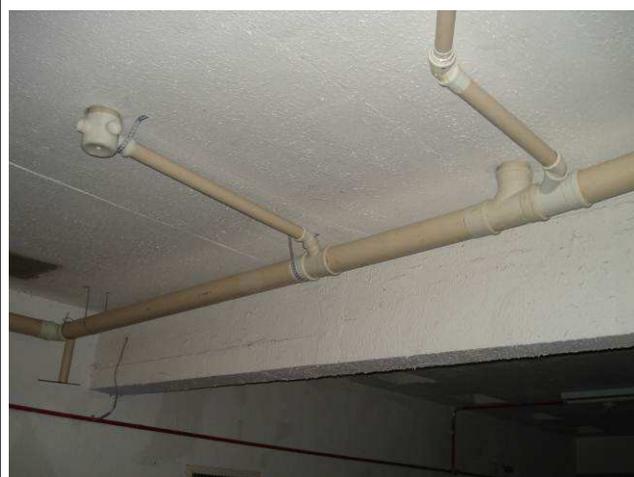
Figura 170C: Tubulação de condução dos dejetos (Ø 100 mm) até a estação elevatória de esgoto.

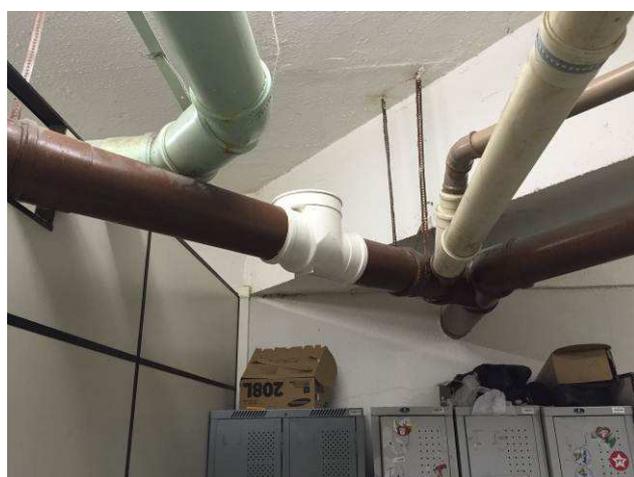
Figura 171C: Válvula de retenção horizontal (Ø 150 mm) no final da rede existente.

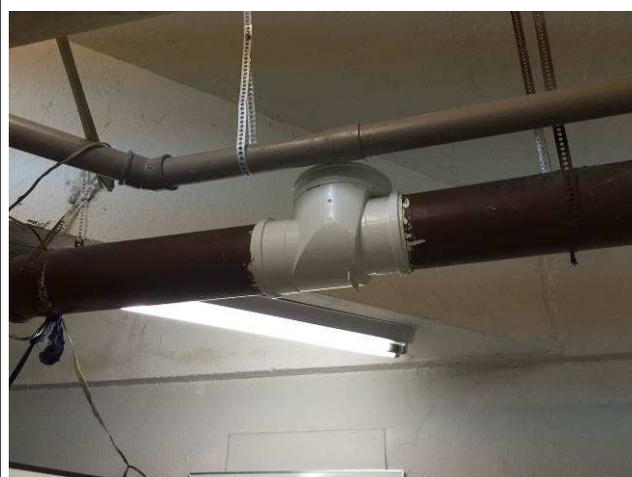
Figura 172C: Válvula de retenção horizontal (Ø 150 mm) no final da rede existente.

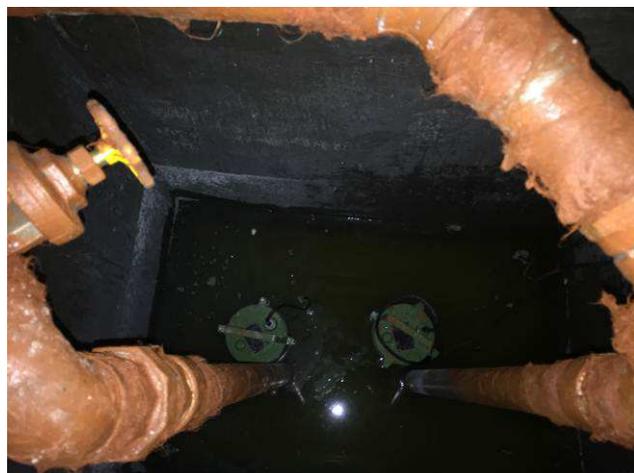
Figura 173C: Executada tubulação em aço gavanizado, registros de gaveta e válvulas de retenção verticais.

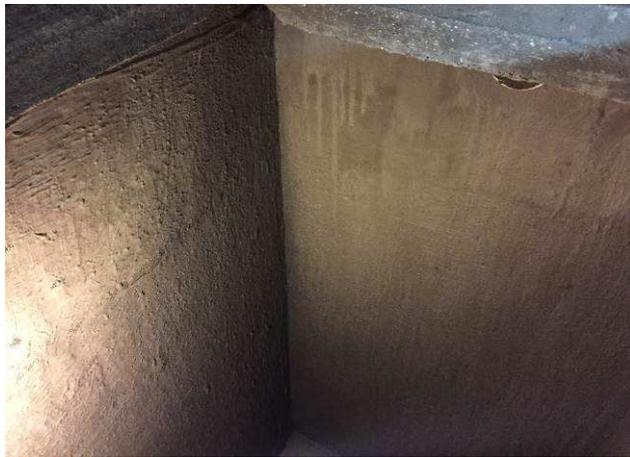
Figura 175C: Impermeabilização do reservatório de esgoto com argamassa polimérica.

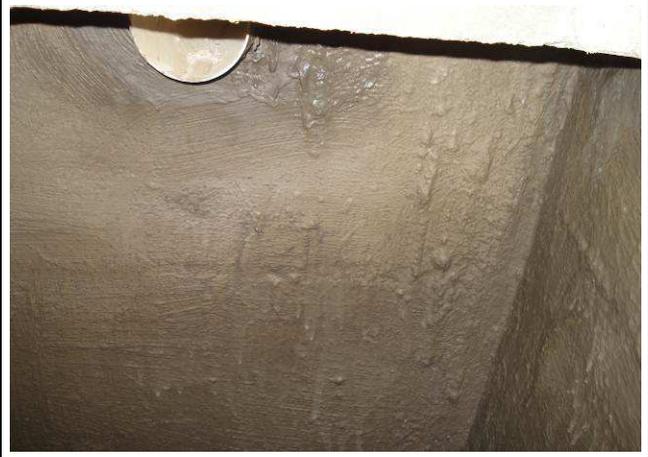
Figura 176C: Detalhe da impermeabilização.

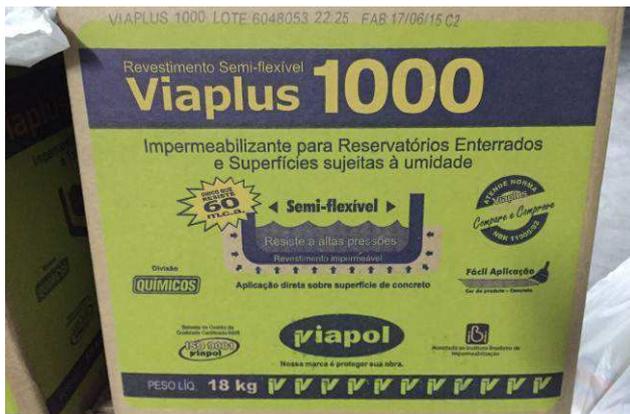
Figura 177C: Detalhe do produto descrito na figura anterior (Viaplus 1000).

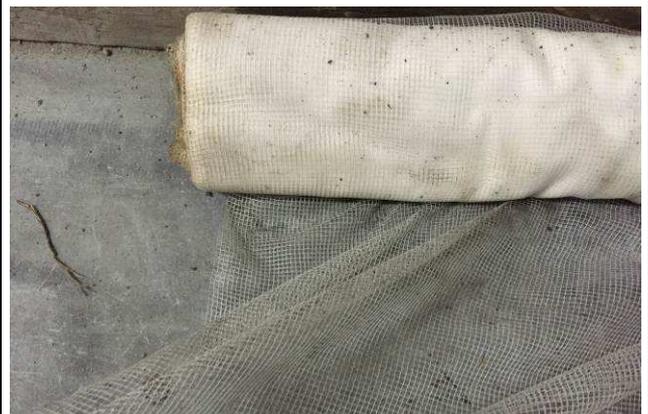
Figura 178C: Tela de poliéster aplicada entre as camadas de argamassa polimérica.

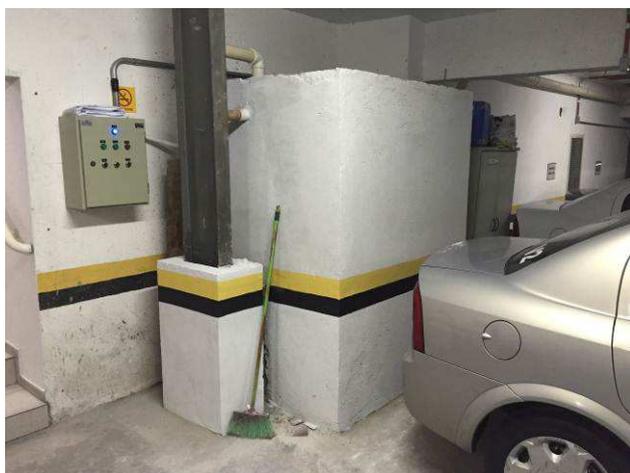
Figura 179C: Executado chapisco, emboço e pintura do reservatório de esgoto.

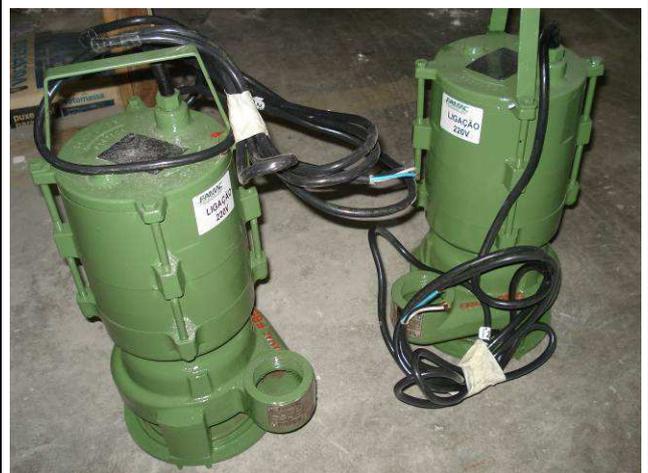
Figura 180C: Instaladas 2 moto-bombas submersíveis trituradoras, marca Famac.

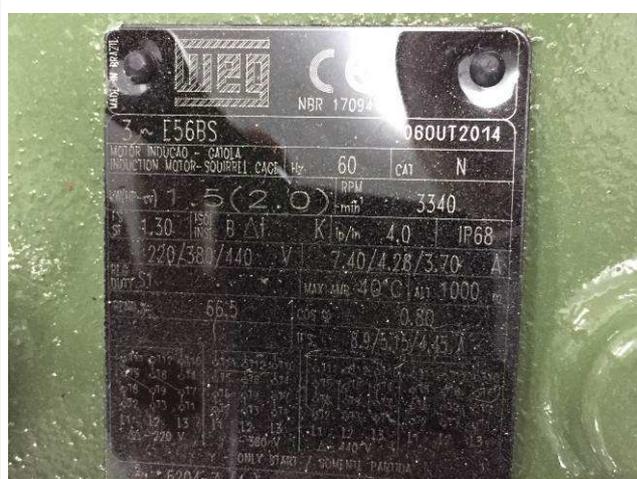
Figura 181C: Detalhe da placa de identificação das bomba.

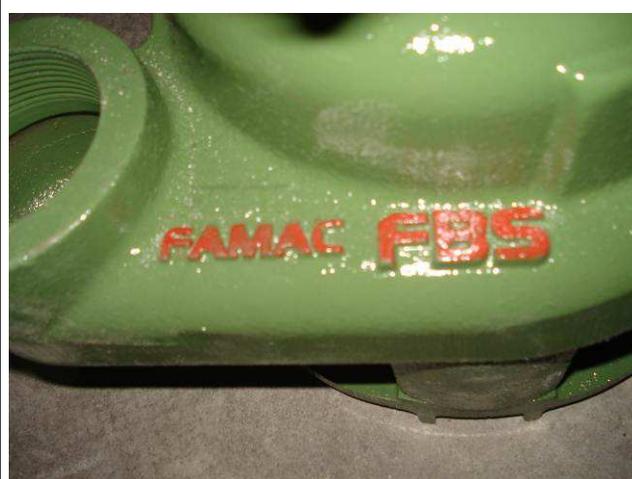
Figura 182C: Detalhe da bomba.

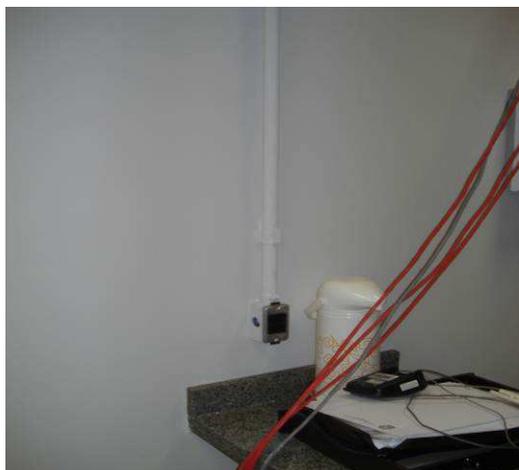
Figura 01E: infraestrutura para instalações elétricas - caixas, condutores, eletrodutos, perfilados.

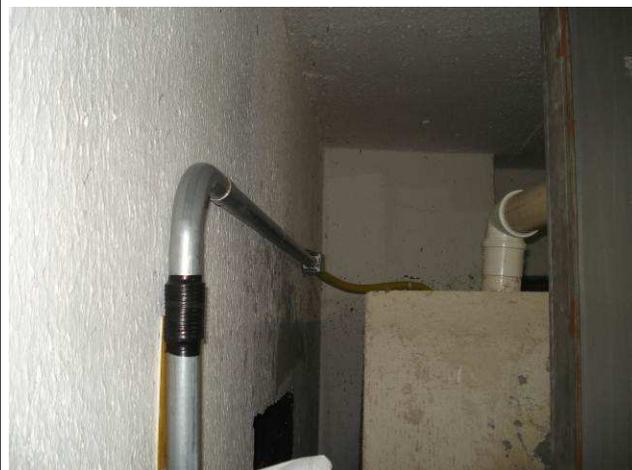
Figura 02E: infraestrutura para instalações elétricas - caixas, condutores, eletrodutos, perfilados.

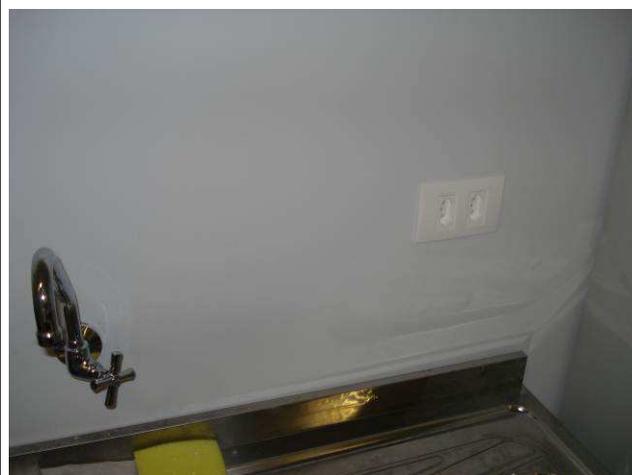
Figura 04E: circuitos, interruptores e tomadas

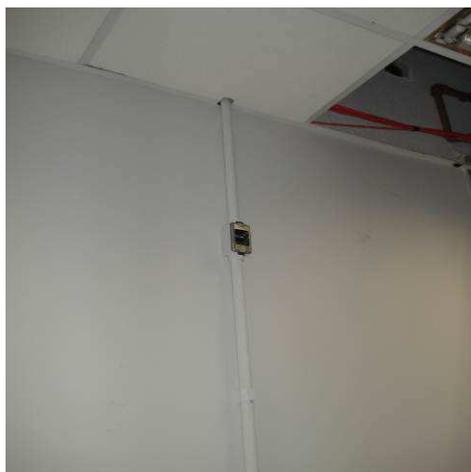
Figura 05E: circuitos, interruptores e tomadas.

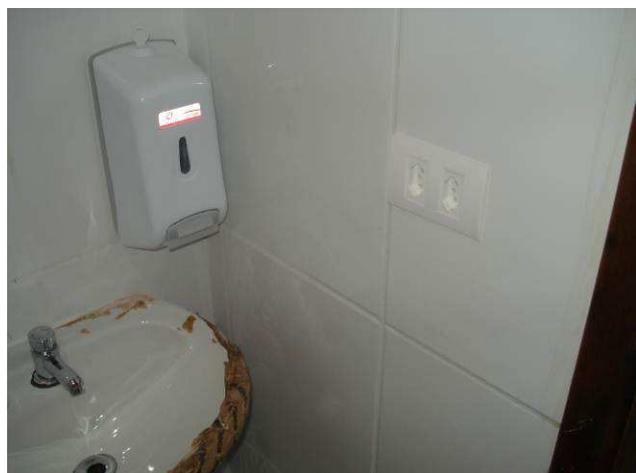
Figura 07E: circuitos, interruptores e tomadas.

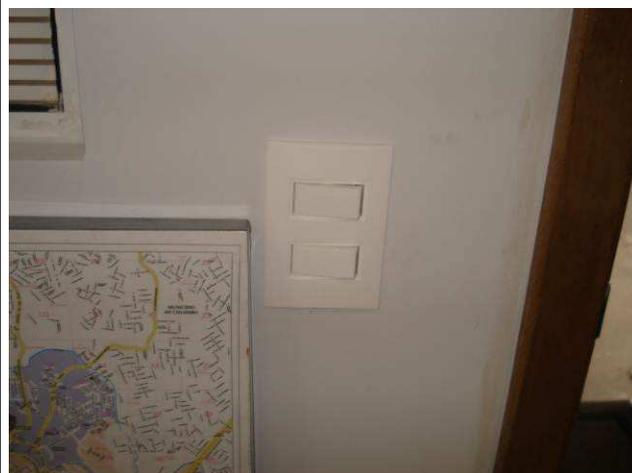
Figura 08E: circuitos, interruptores e tomadas.

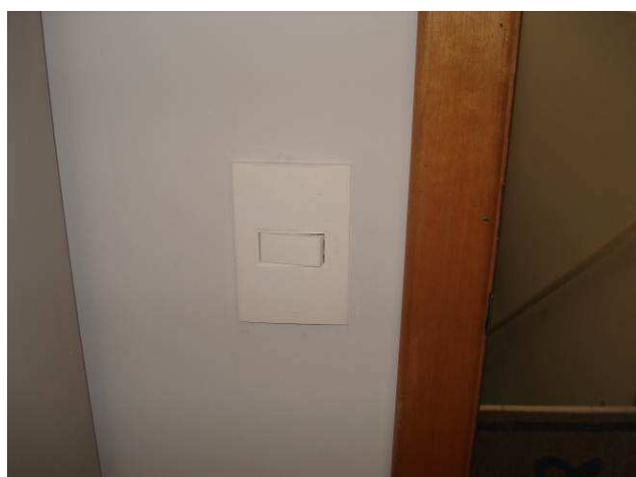
Figura 09E: circuitos, interruptores e tomadas.

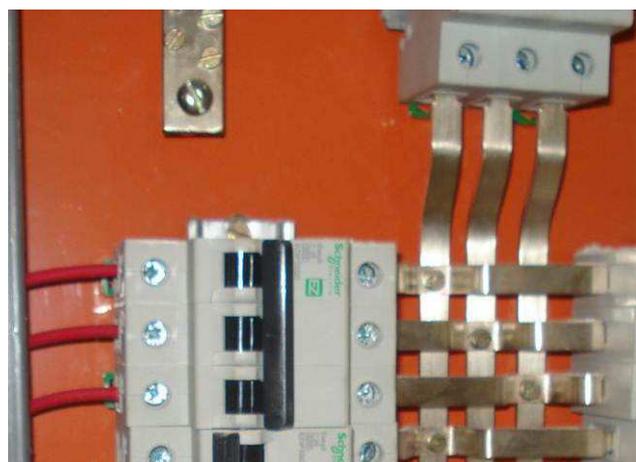
Figura 11E: alimentação quadro QD-Bombas.

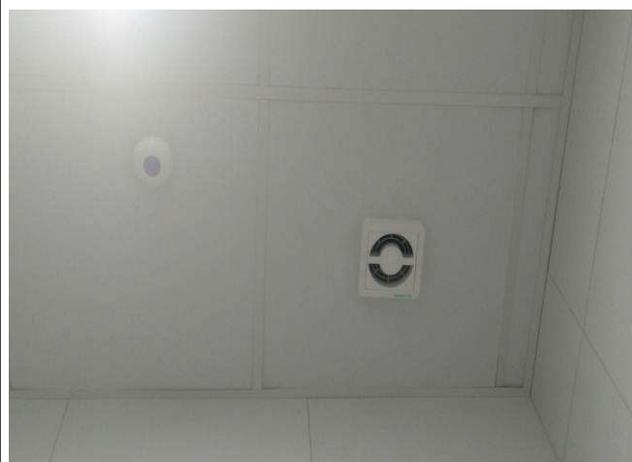
Figura 12E: Exaustores - Ventokits.

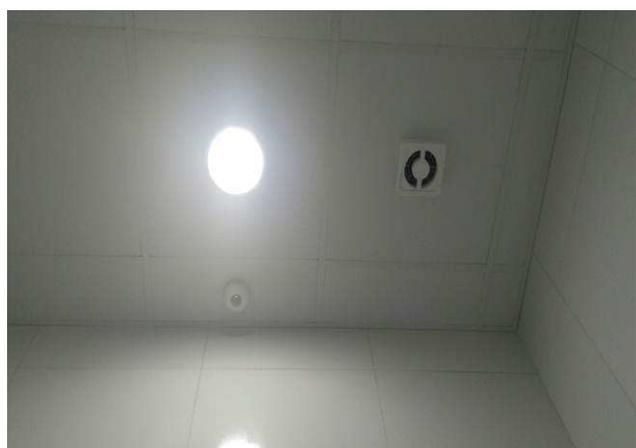
Figura 13E: Exaustores - Ventokits.

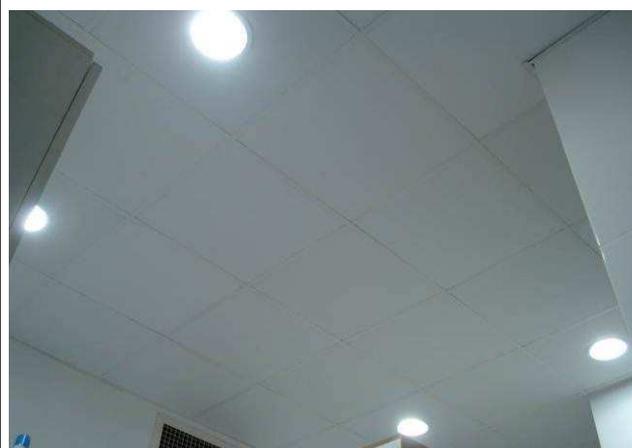
Figura 14E: luminárias 2x23W embutir - vestiários.

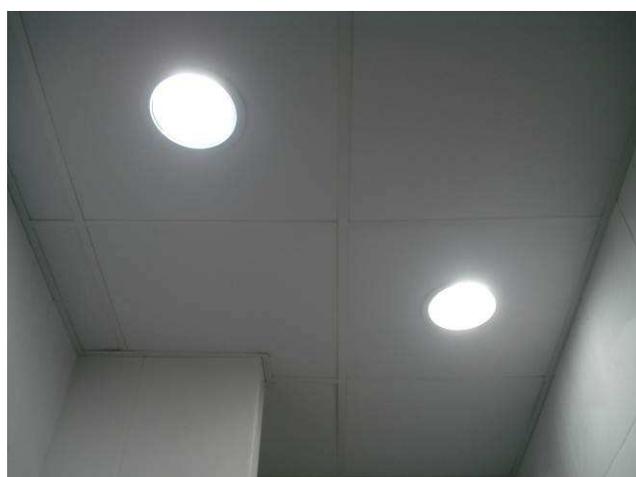
Figura 15E: luminárias 2x23W embutir - vestiários.

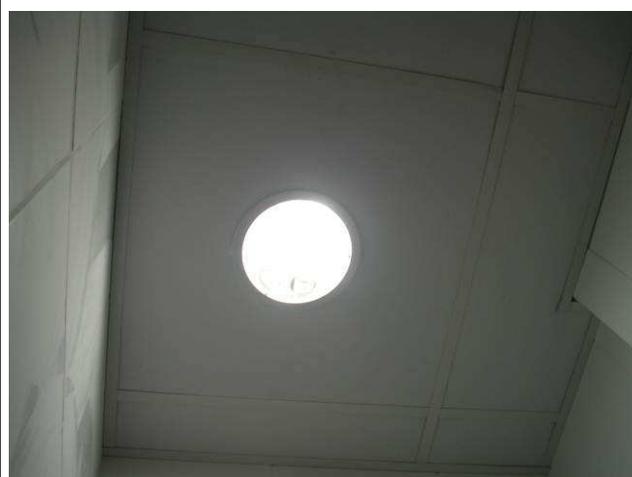
Figura 16E: luminárias 2x23W embutir - vestiários.

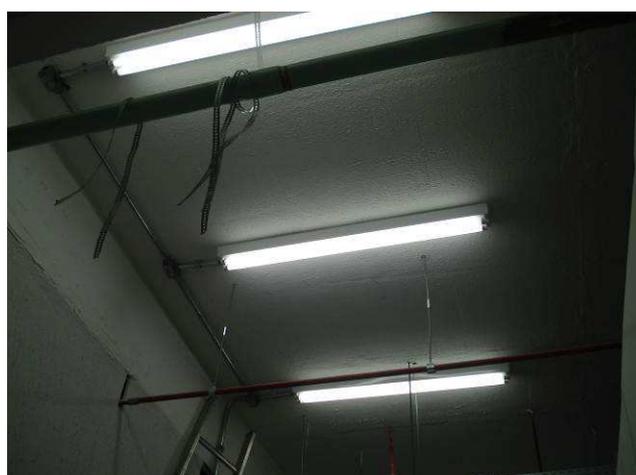
Figura 17E: luminárias tipo calha - depósito lixo.

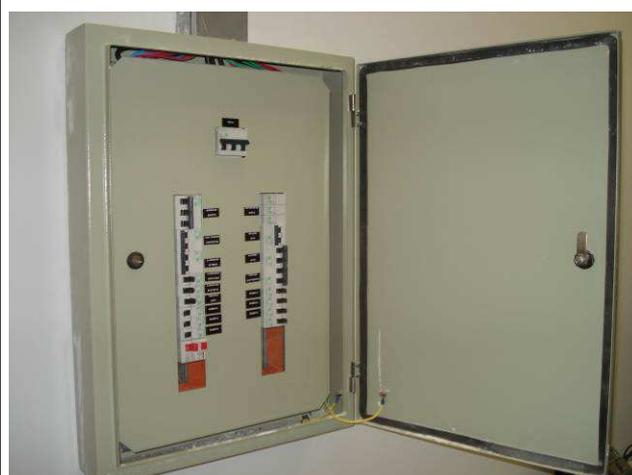
Figura 18E: Quadro elétrico QD-Transportes.

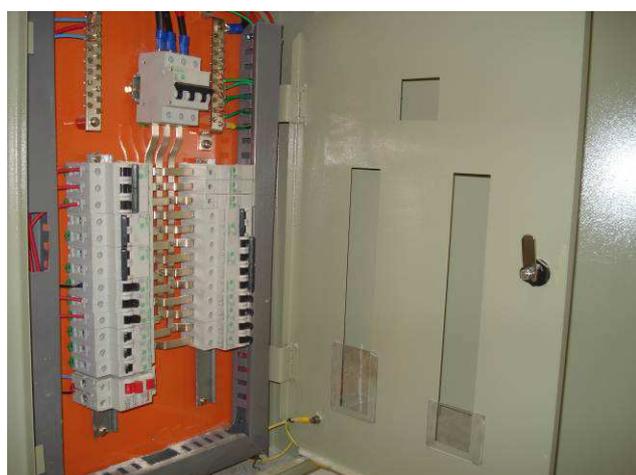
Figura 19E: Quadro elétrico QD-Transportes.

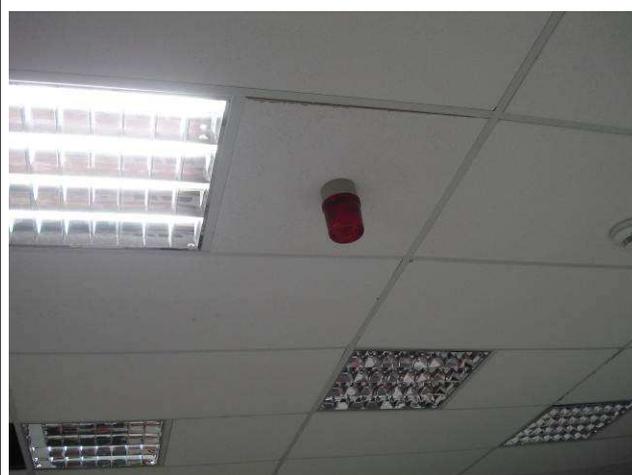
Figura 20E: Sirene - comando QD-Bombas.

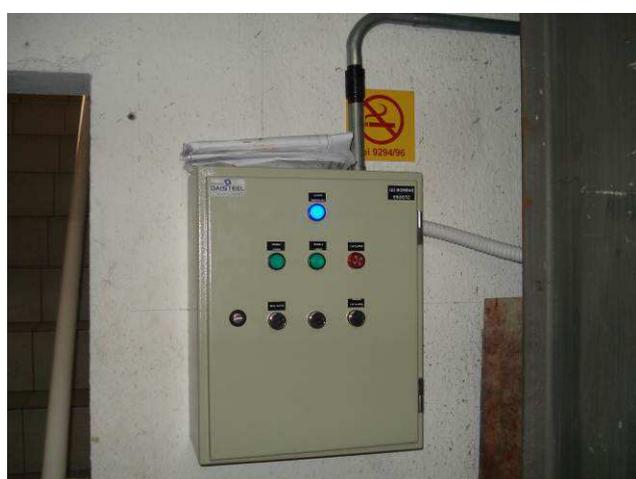
Figura 21E: Quadro elétrico comando QD-Bombas.

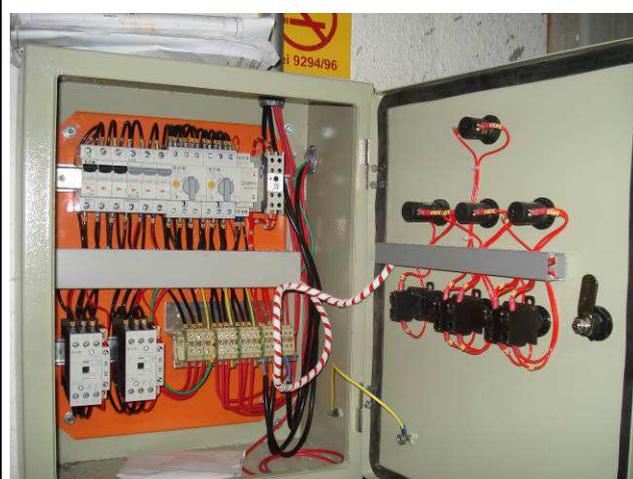
Figura 22E: Quadro elétrico comando QD-Bombas.

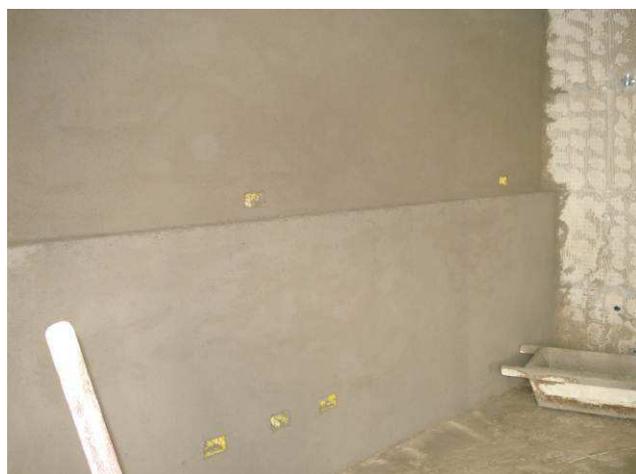
Figura 23E: infraestrutura para instalações elétricas - caixas, condutores, eletrodutos.

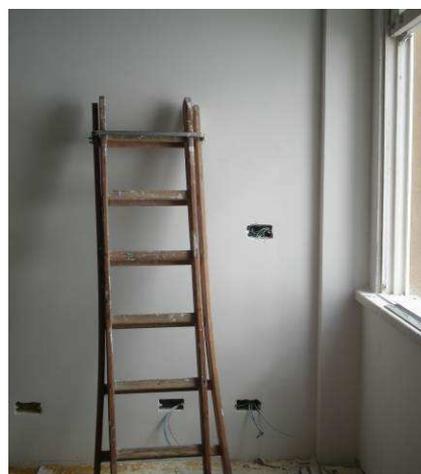
Figura 24E: infraestrutura para instalações elétricas - caixas, condutores, eletrodutos.

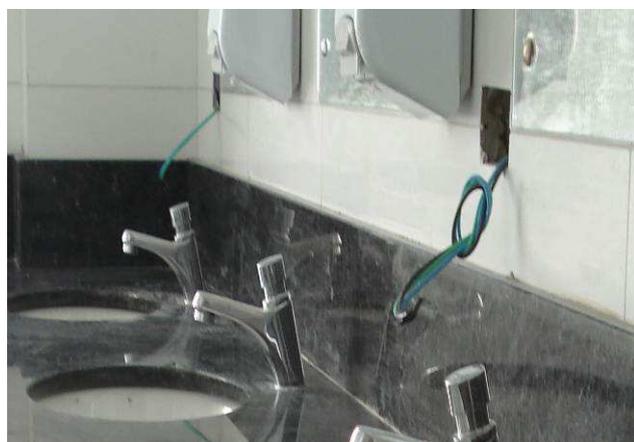
Figura 25E: circuitos elétricos iluminação, rede comum e rede estabilizada.

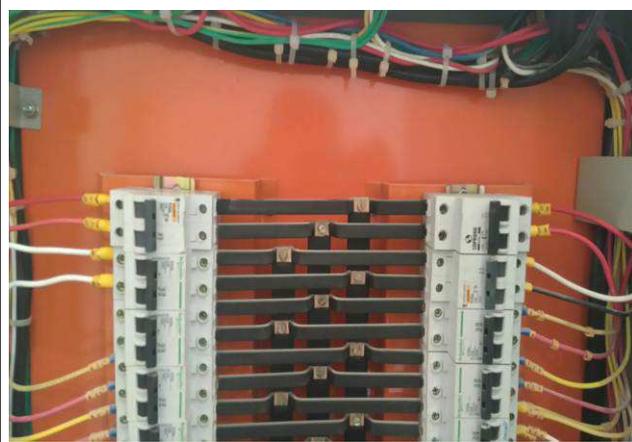
Figura 26E: circuitos elétricos iluminação, ar, rede comum e rede estabilizada.

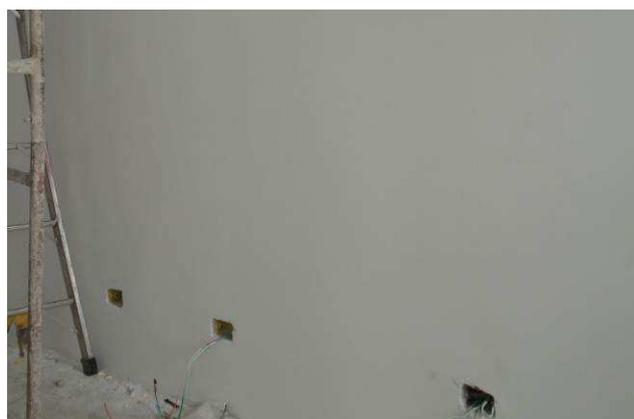
Figura 27E: circuitos elétricos iluminação, rede comum e rede estabilizada.

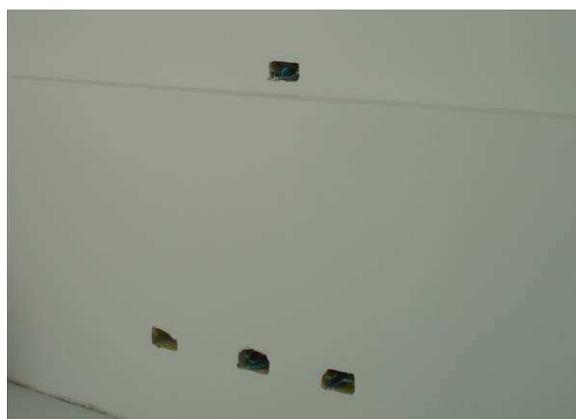
Figura 28E: circuitos elétricos iluminação, rede comum e rede estabilizada.

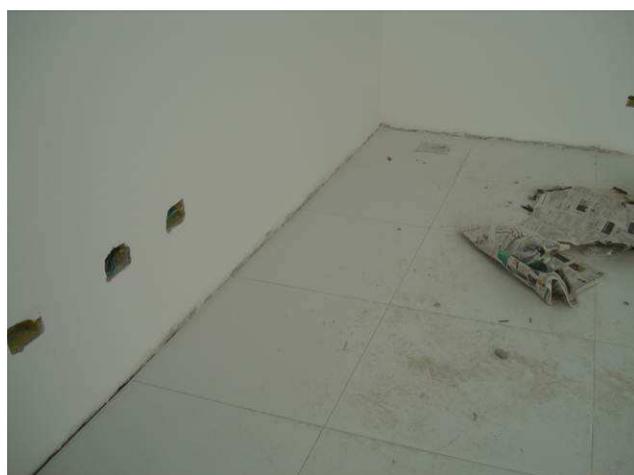
Figura 29E: circuitos elétricos iluminação, rede comum e rede estabilizada.

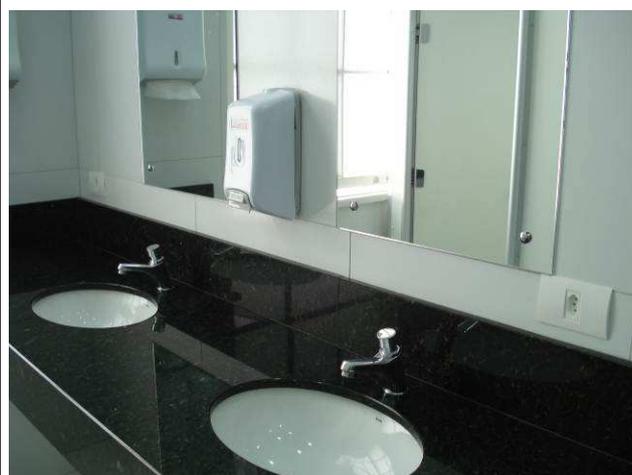
Figura 30E: tomadas elétricas e interruptores.

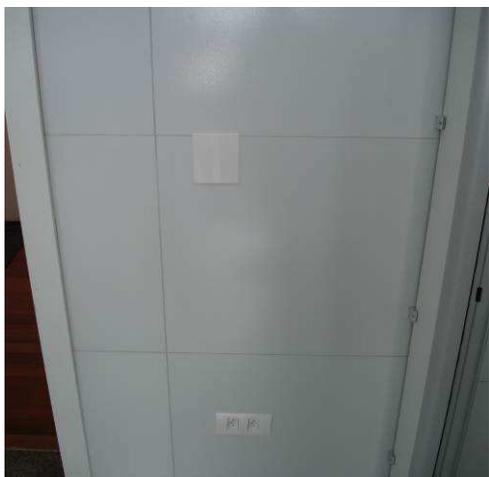
Figura 31E: tomadas elétricas e interruptores.

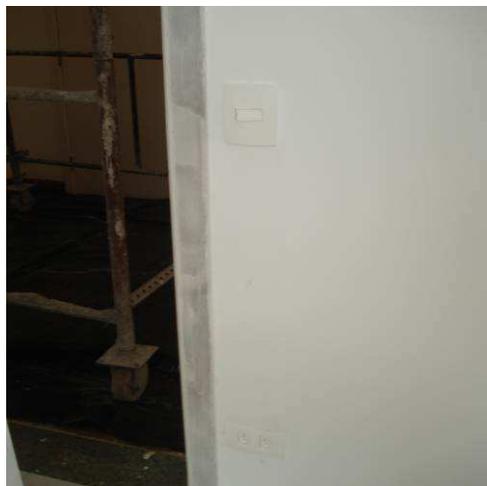
Figura 32E: tomadas elétricas e interruptores.

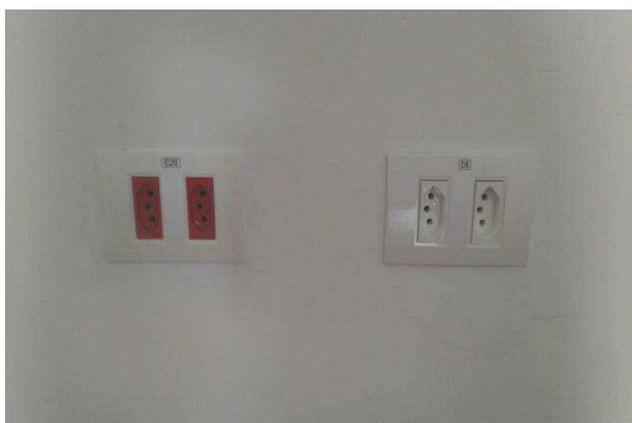
Figura 33E: tomadas elétricas e interruptores.

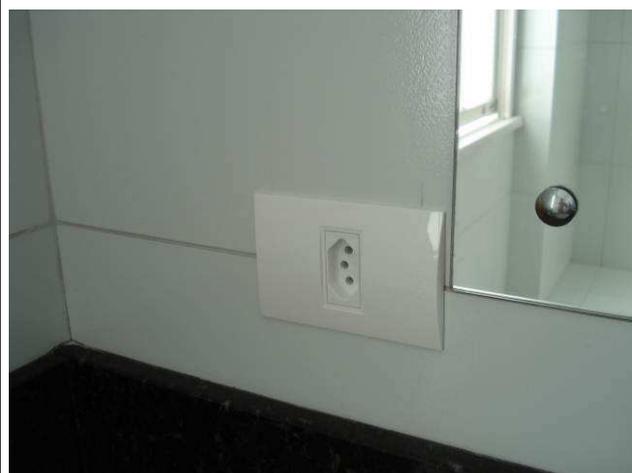
Figura 34E: tomadas elétricas e interruptores.

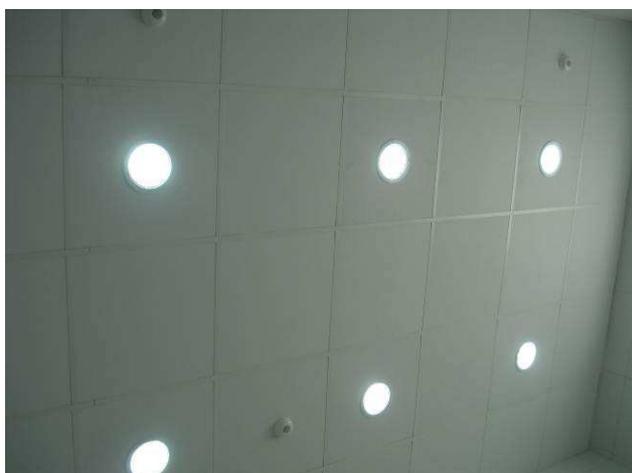
Figura 35E: luminárias 2x23W e sensores presença - banheiros públicos.

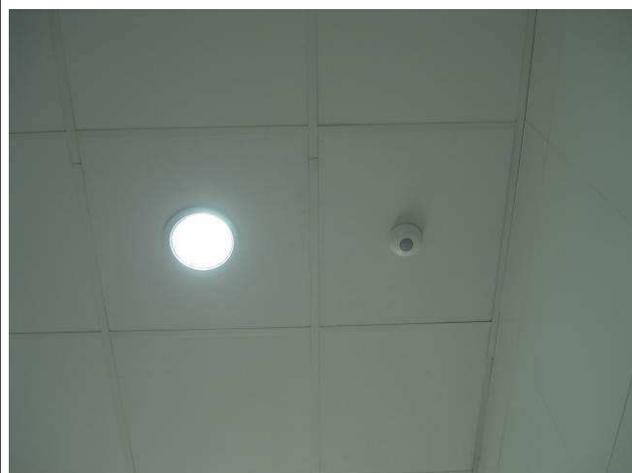
Figura 36E: luminárias 2x23W e sensores presença - banheiros públicos.

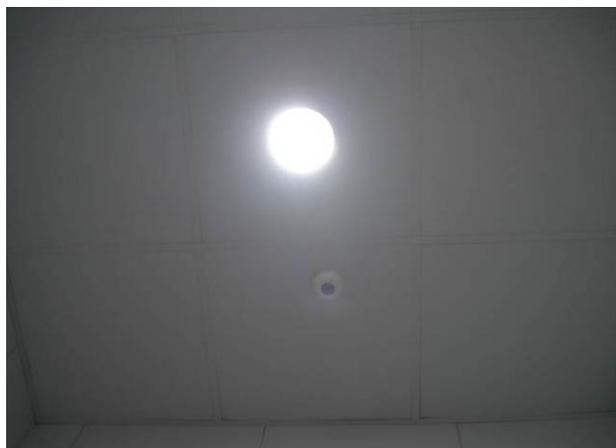
Figura 37E: luminárias 2x23W e sensores presença - banheiros públicos.

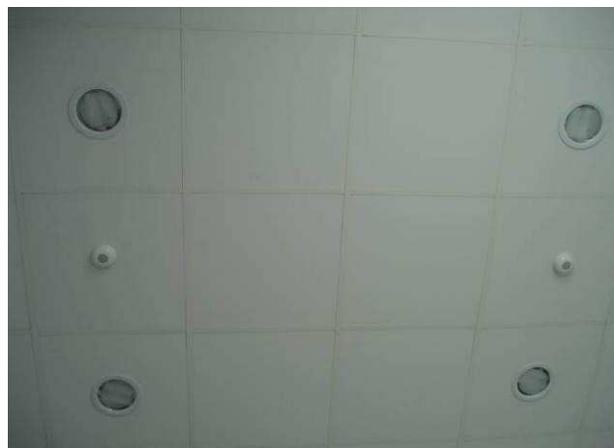
Figura 38E: luminárias 2x23W e sensores presença - banheiros públicos.

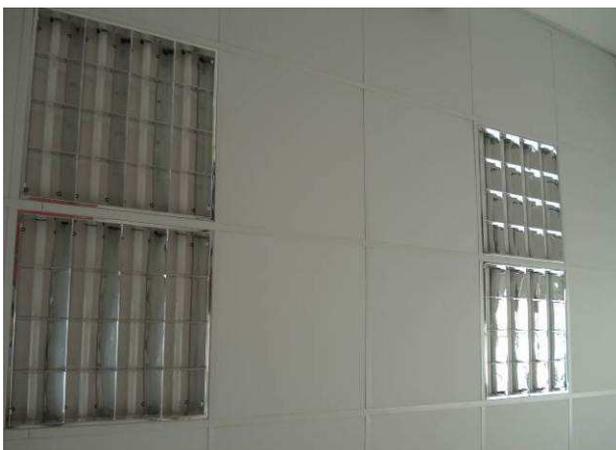
Figura 39E: luminárias 4x16W - embutir com aletas - consultório e ambulatório.

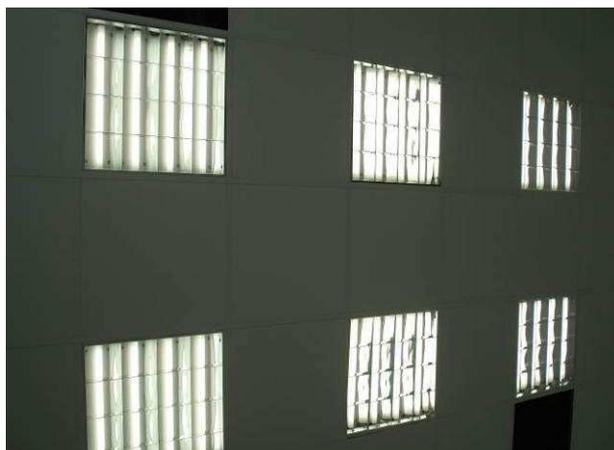
Figura 40E: luminárias 4x16W - embutir com aletas - consultório e ambulatório.

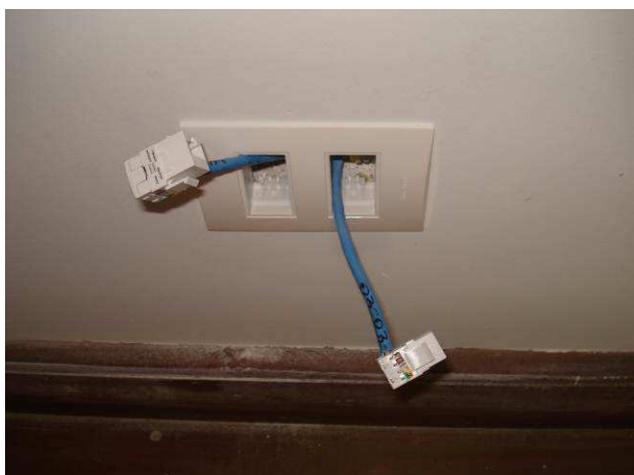
Figura 41E: pontos de rede - consultório e ambulatório.

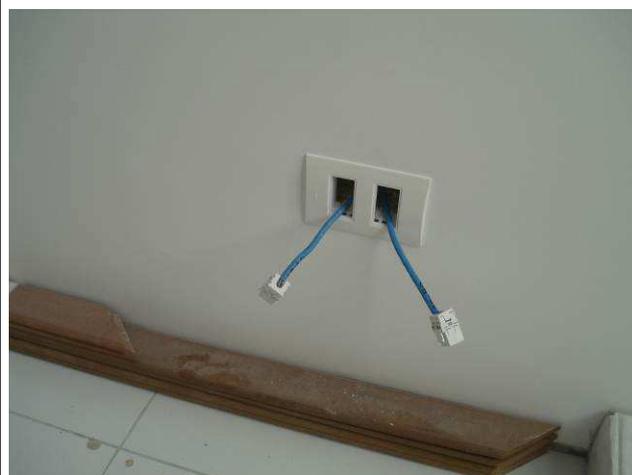
Figura 42E: pontos de rede - consultório e ambulatório.

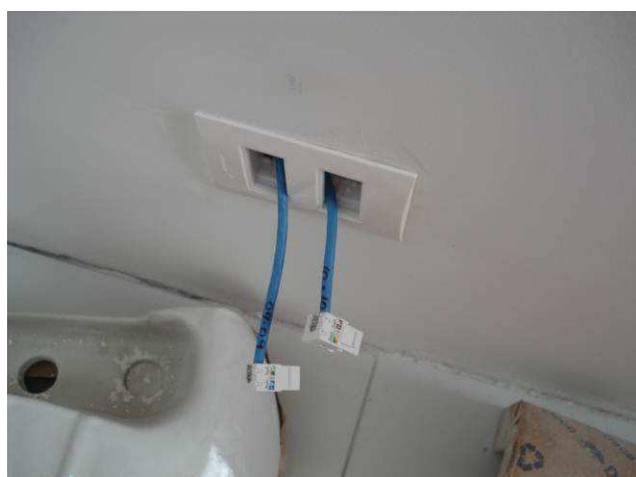
Figura 43E: pontos de rede - consultório e ambulatório.
