RELATÓRIO FOTOGRÁFICO – 5ª MEDIÇÃO

OBRA: **EXECUÇÃO DE REFORMA NO FÓRUM TRABALHISTA DE FRANCISCO BELTRÃO.**

CONTRATADA: **CONSTRUTORA SUDOESTE LTDA – ME.**

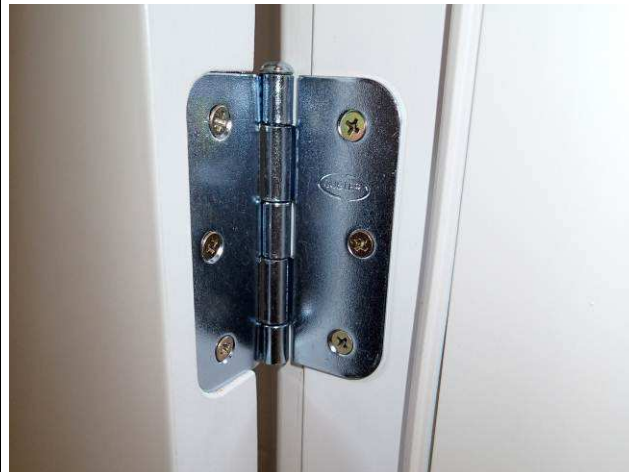
Figura 08C: Detalhe da dobradiça.

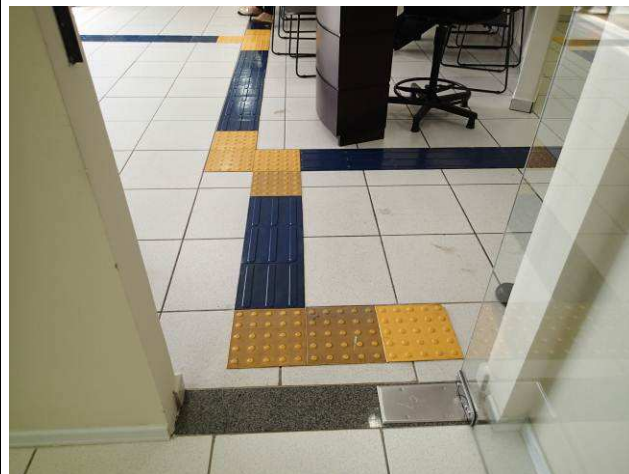
Figura 10C: Piso podotáteis de borracha - caminho para o balcão 2ª Vara.

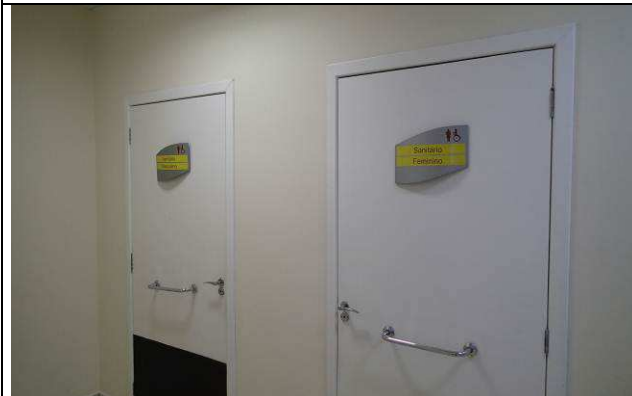
Figura 13C: Comunicação visual - placas de identificação.

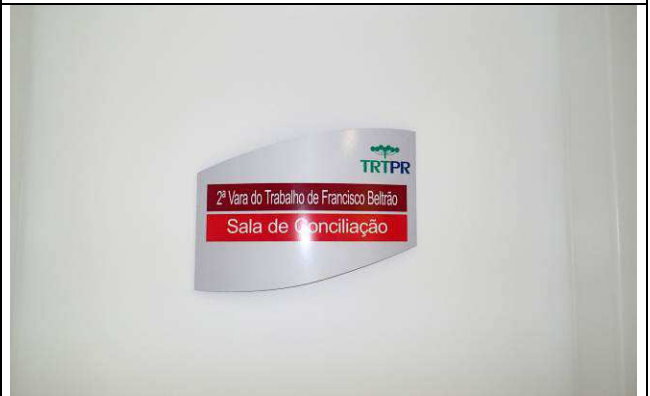
Figura 14C: Comunicação visual - placas de identificação.

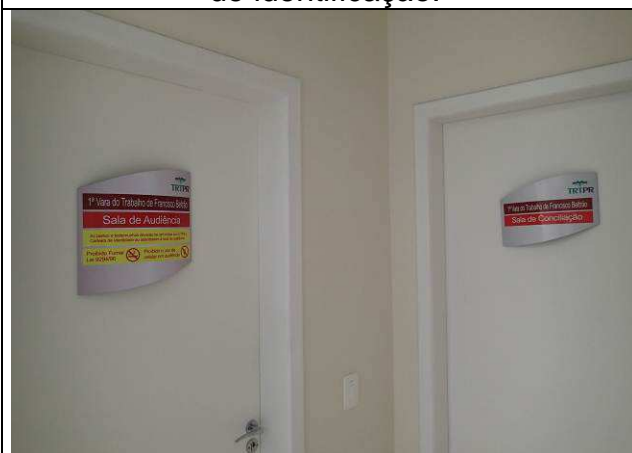
Figura 15C: Comunicação visual - placas de identificação.

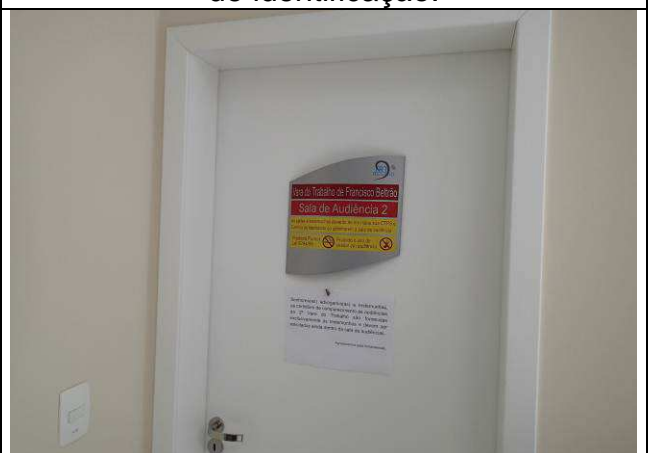
Figura 16C: Comunicação visual - placas de identificação.

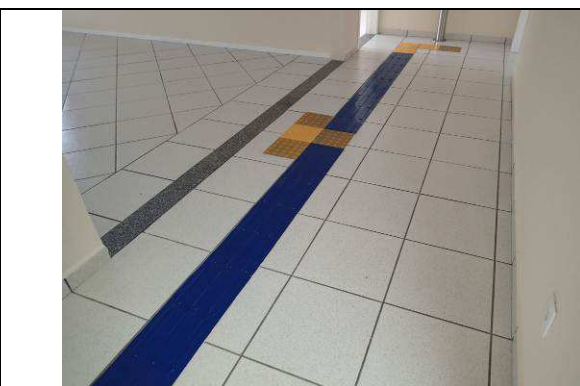
Figura 25C: Piso podotátil de borracha.

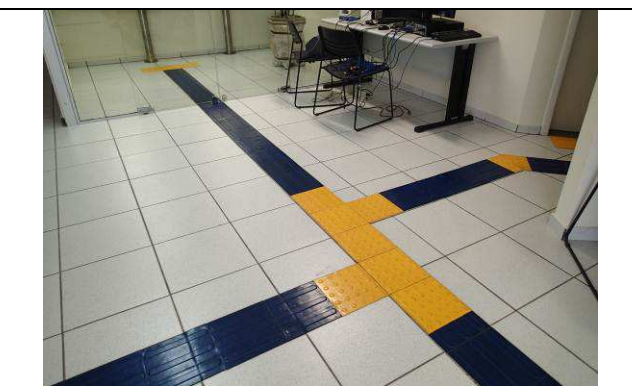
Figura 26C: Piso podotátil de borracha.

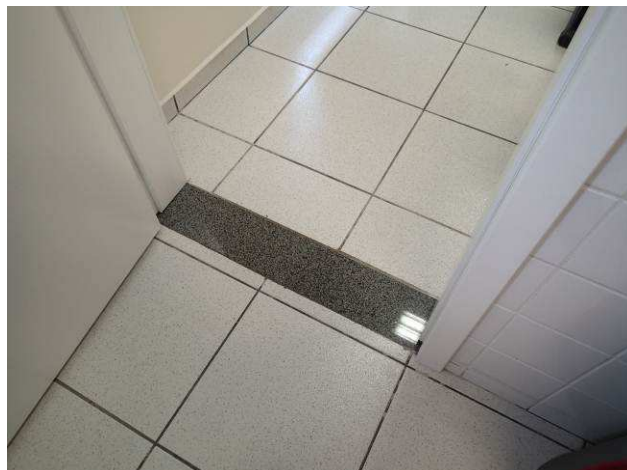
Figura 28C: Soleira - copa 1ª Vara.

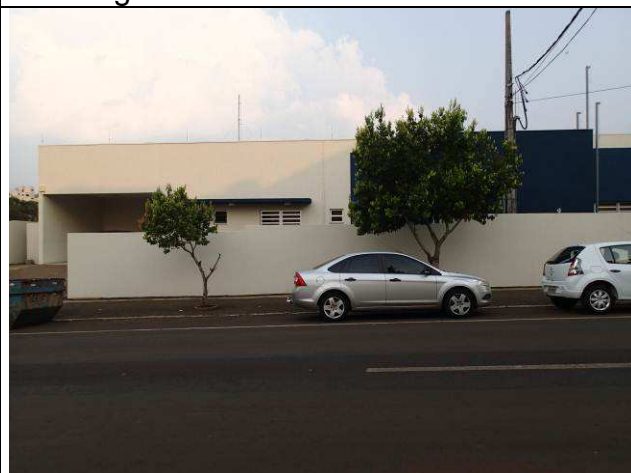
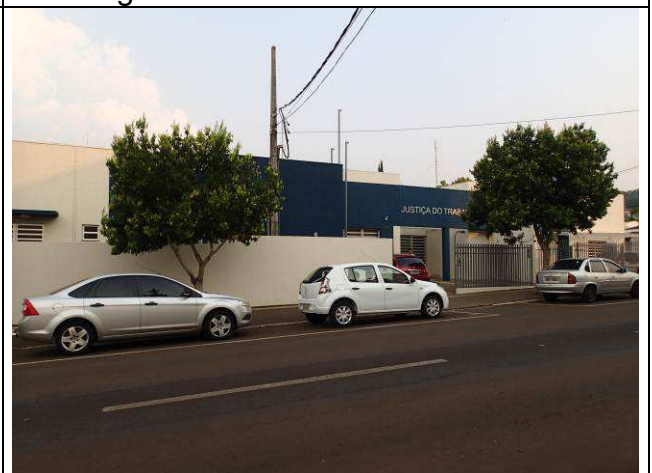
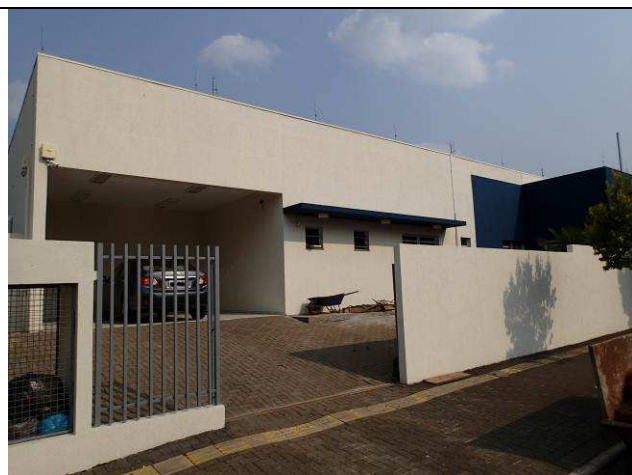
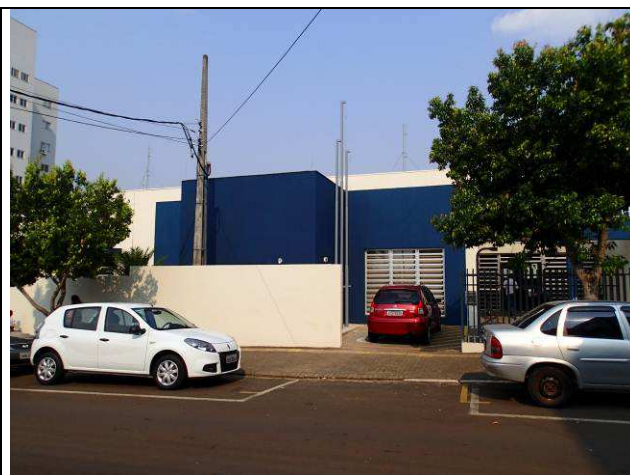
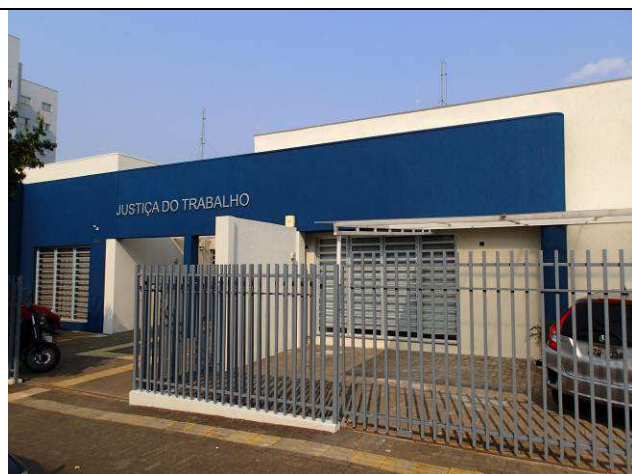
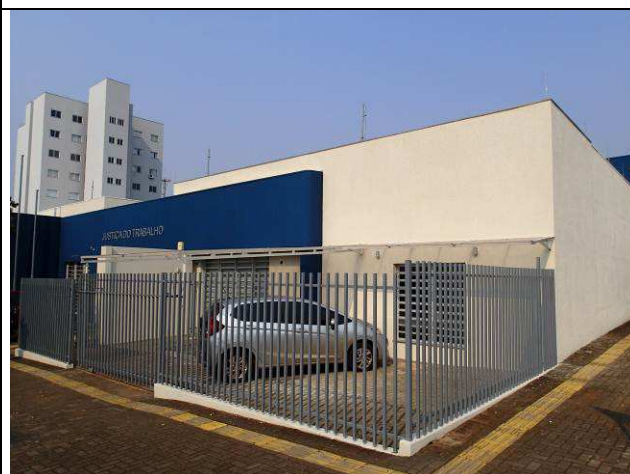
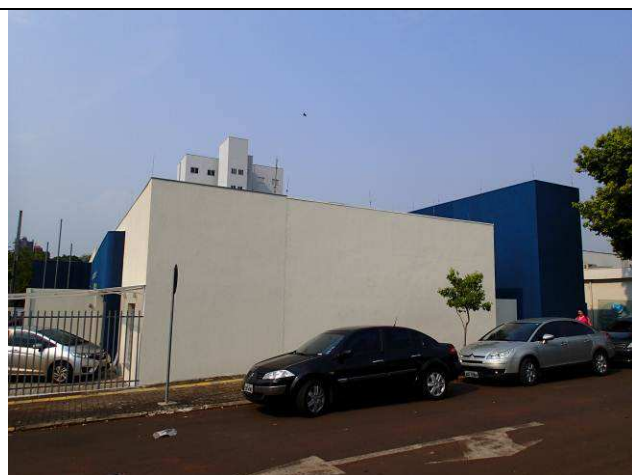
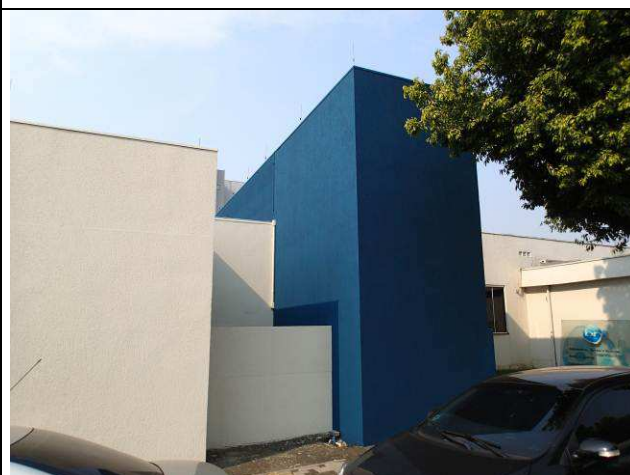
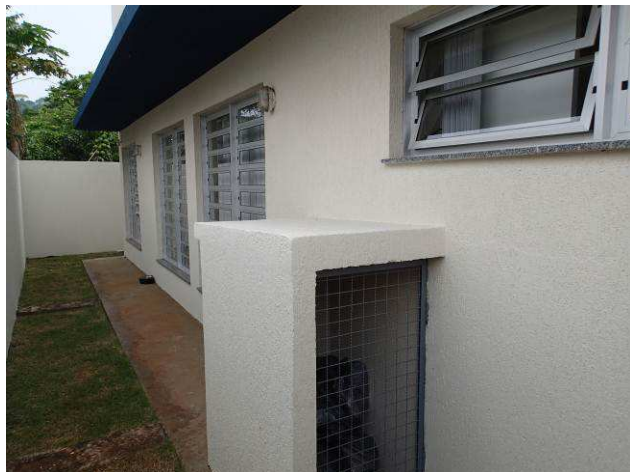
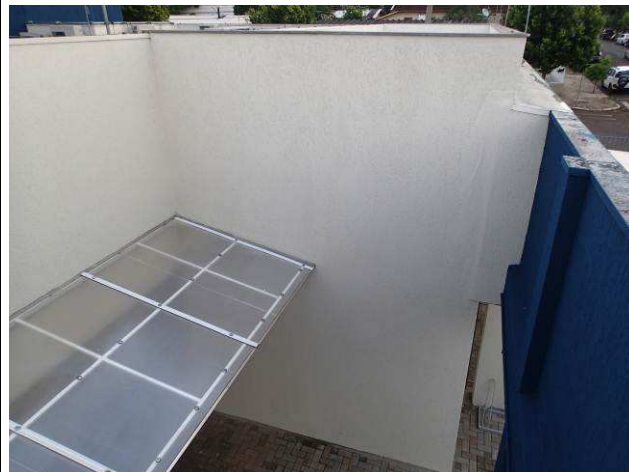
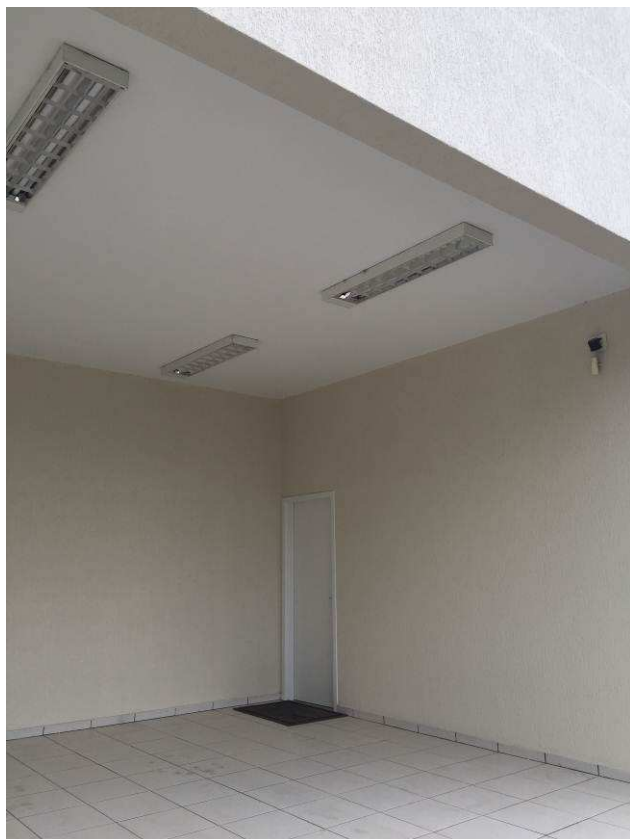
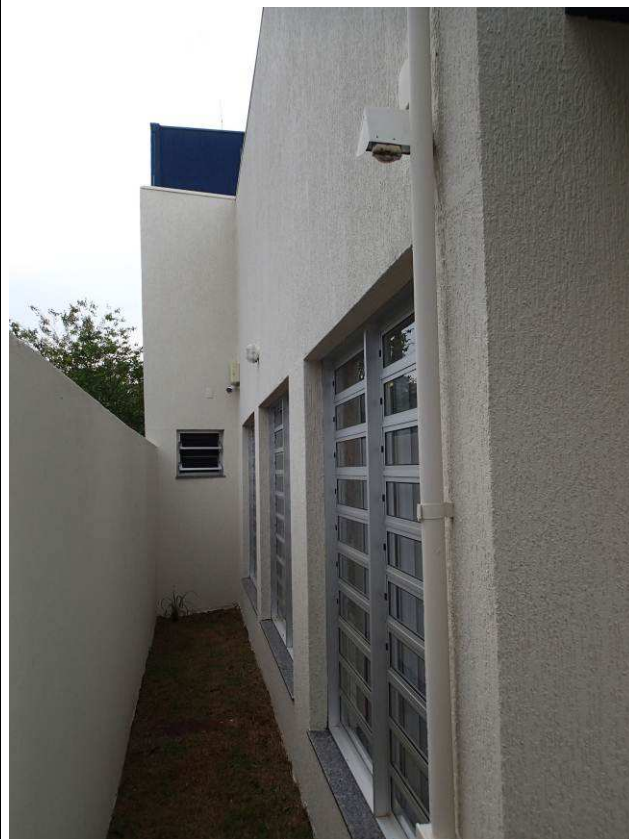
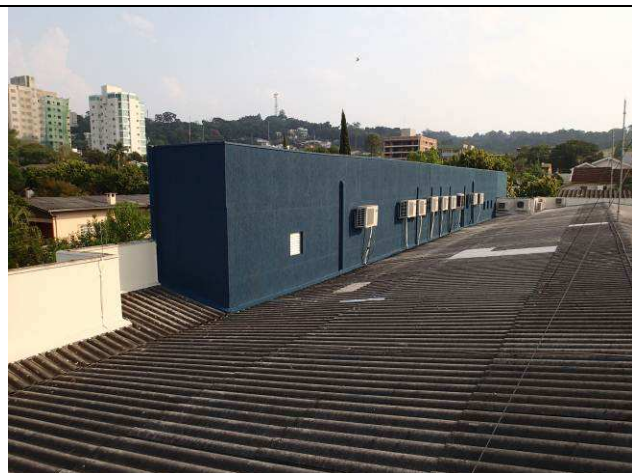
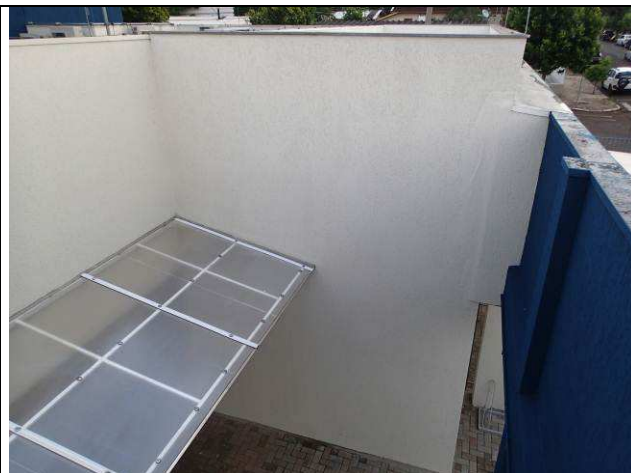
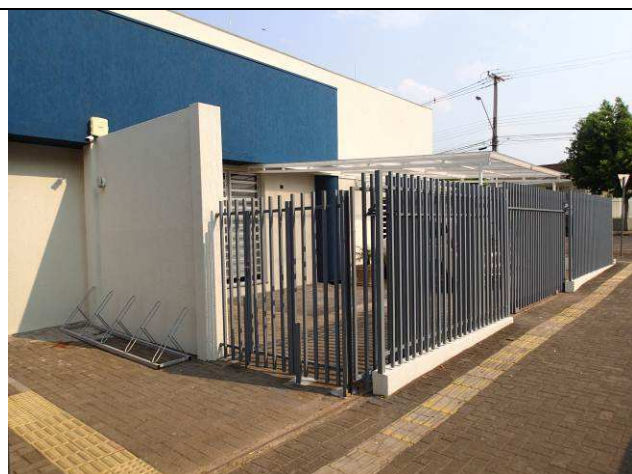
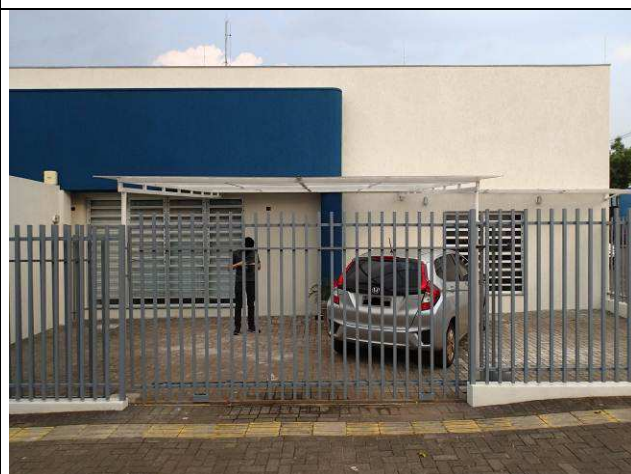
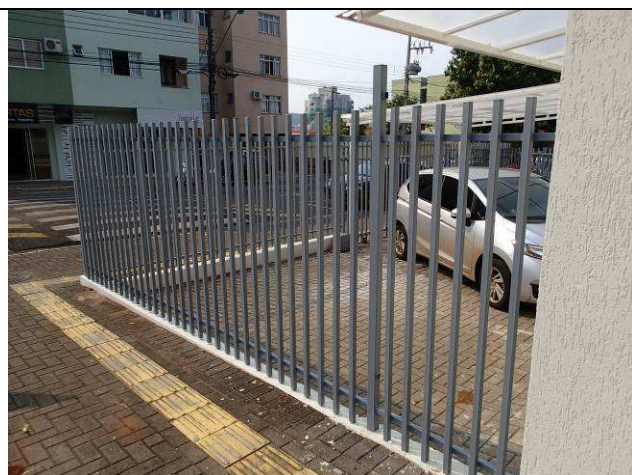
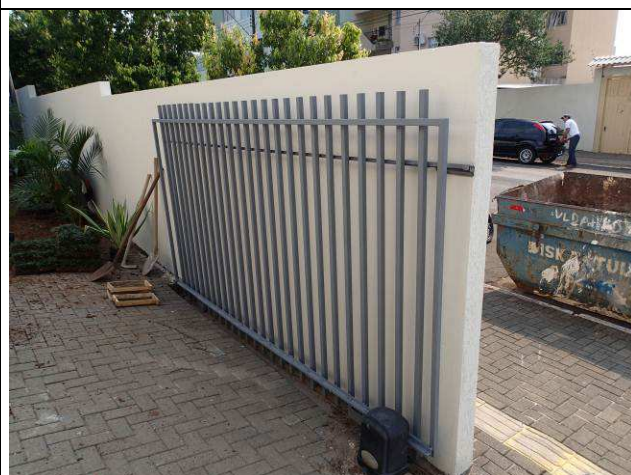
Figura 35C: Pintura externa.

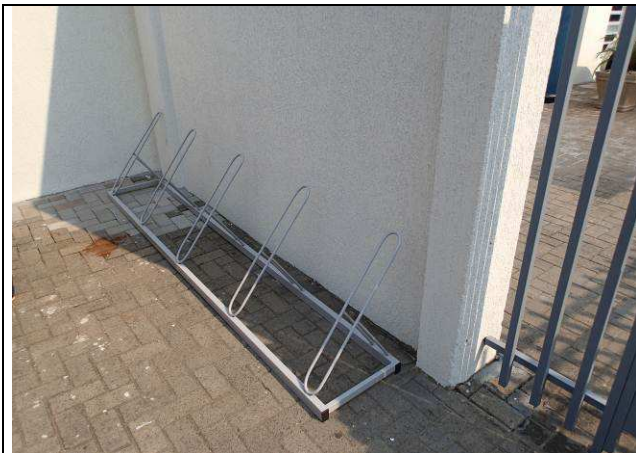
Figura 53C: Bicletário.

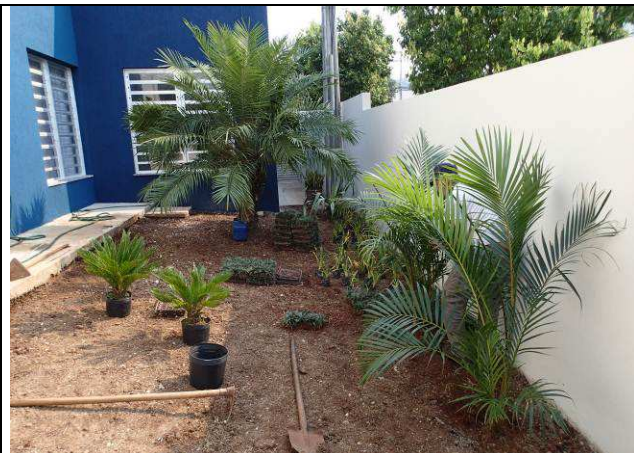
Figura 54C: Plantio do jardim interno.

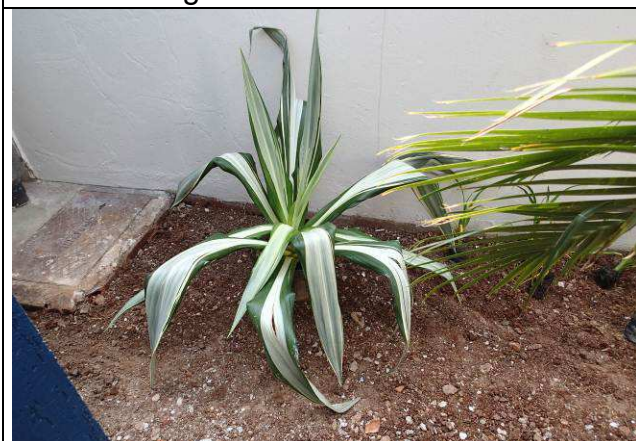
Figura 55C: Plantio do jardim interno -
Agave.

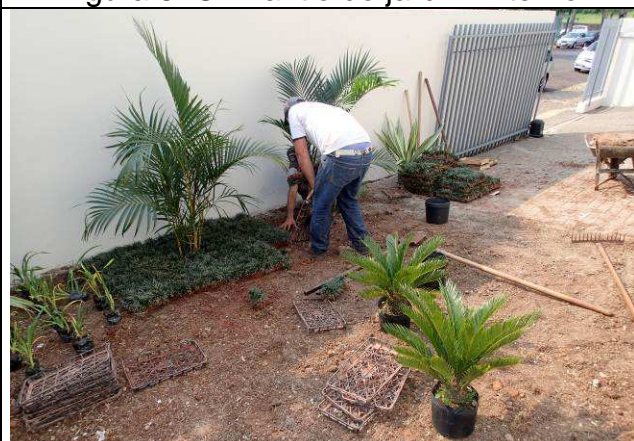
Figura 56C: Plantio do jardim interno -
Palmeiras Areca.

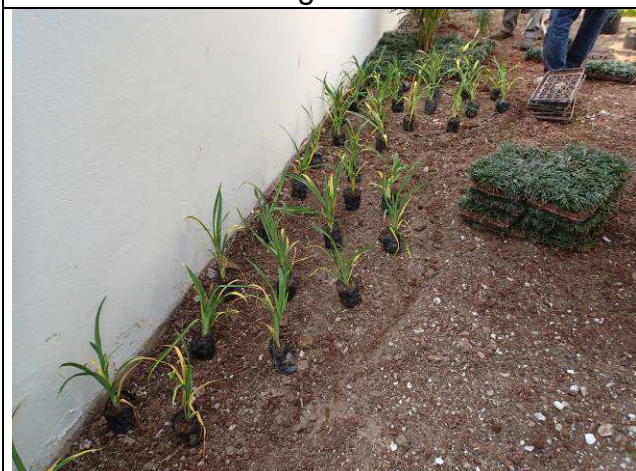
Figura 57C: Plantio do jardim interno -
Lírios amarelos.

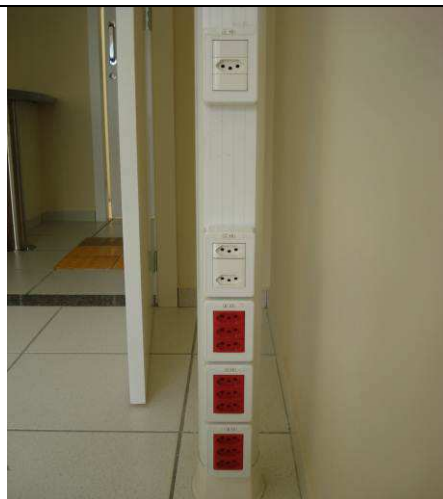
Figura 02E: Tomadas elétricas, espelhos cegos, porta equipamentos Dutotec.

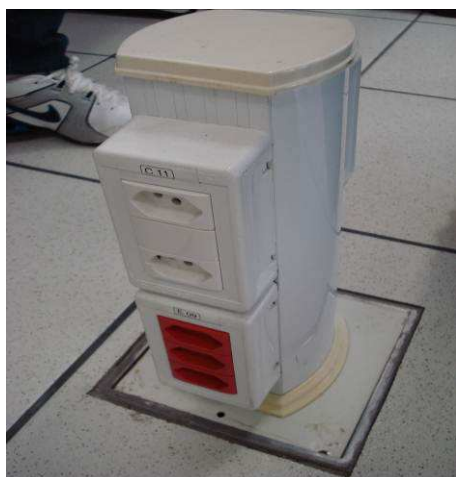
Figura 03E: Tomadas elétricas, espelhos cegos, porta equipamentos Dutotec.

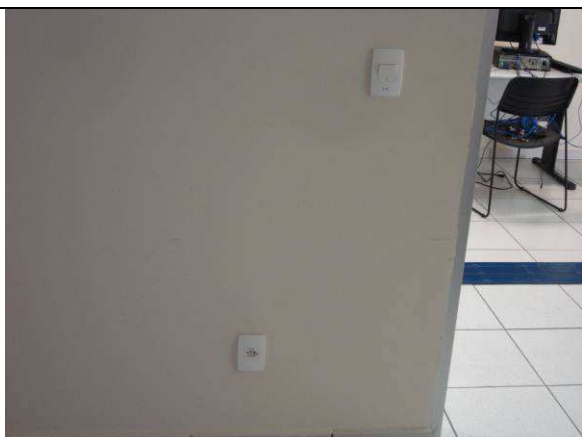
Figura 05E: Interruptores, tomadas, espelhos 1ª VT, hall e Distribuição.

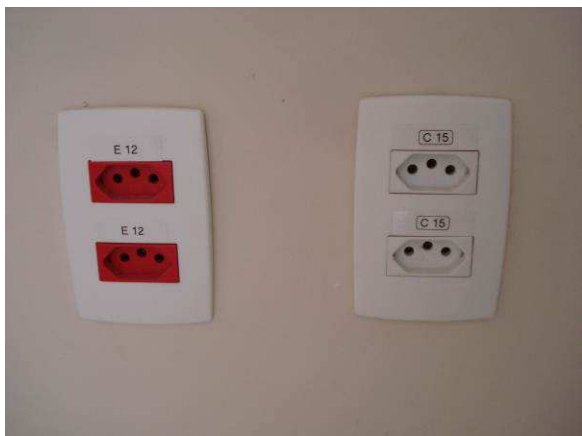
Figura 07E: Interruptores, tomadas, espelhos 1ª VT, hall e Distribuição.

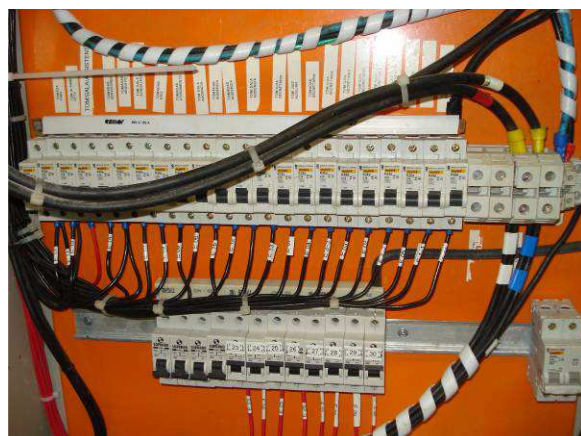
Figura 16E: Quadro Elétrico QDE - novos circuitos.

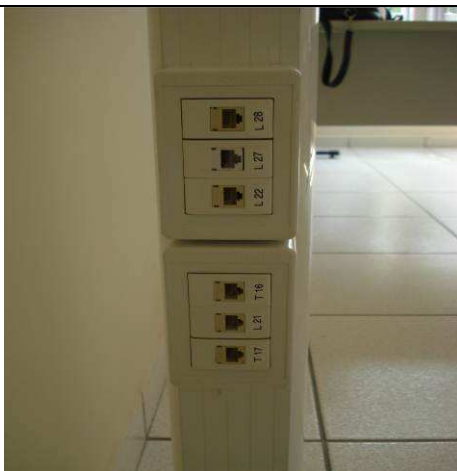
Figura 19E: Pontos lógicos 1ª VT, hall e Distribuição.

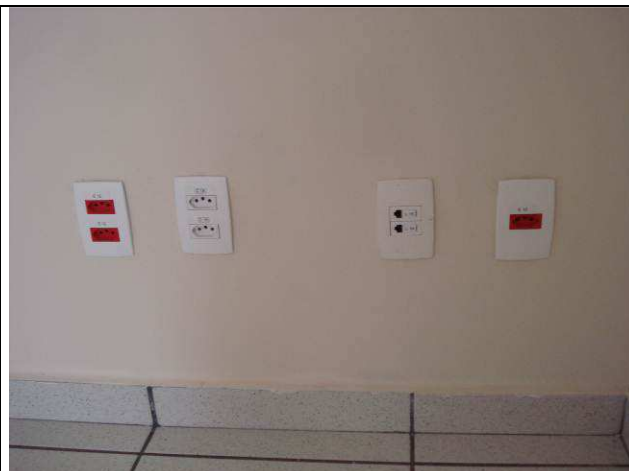
Figura 20E: Pontos lógicos 1ª VT, hall e Distribuição.

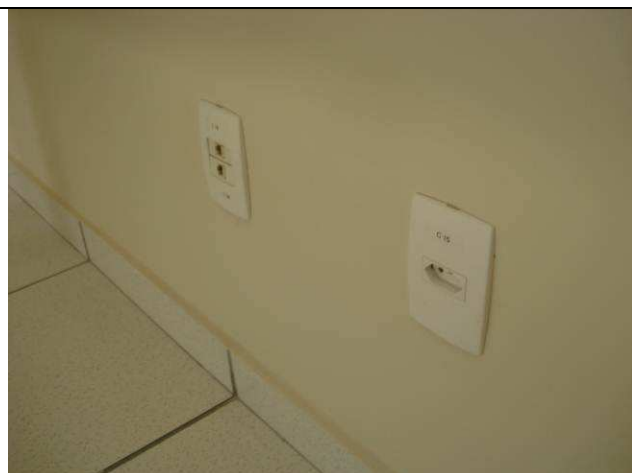
Figura 21E: Pontos lógicos 1ª VT, hall e Distribuição.

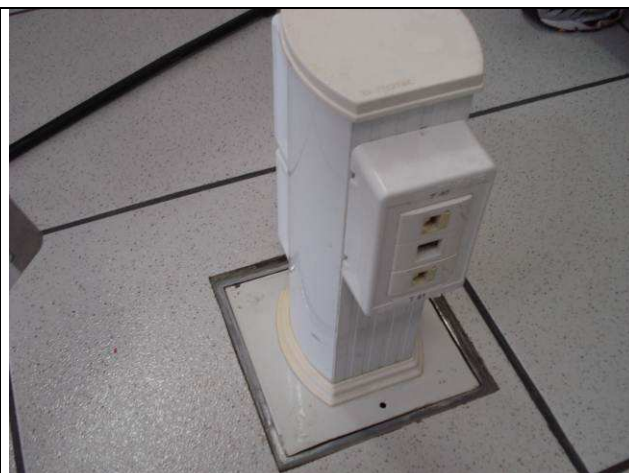
Figura 22E: Pontos lógicos 1ª VT, hall e Distribuição.

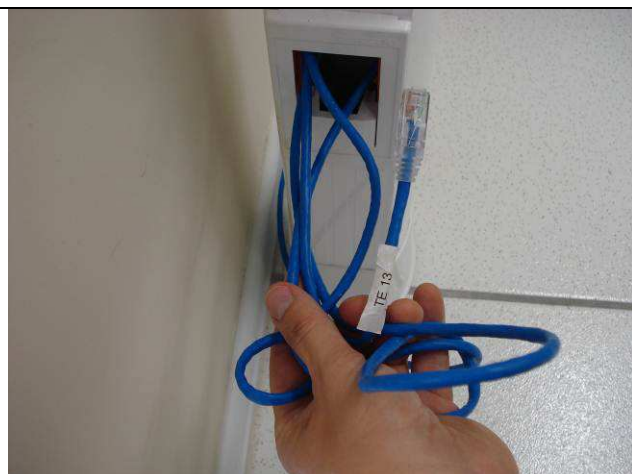
Figura 23E: Patch cords 10m padrão genérico.

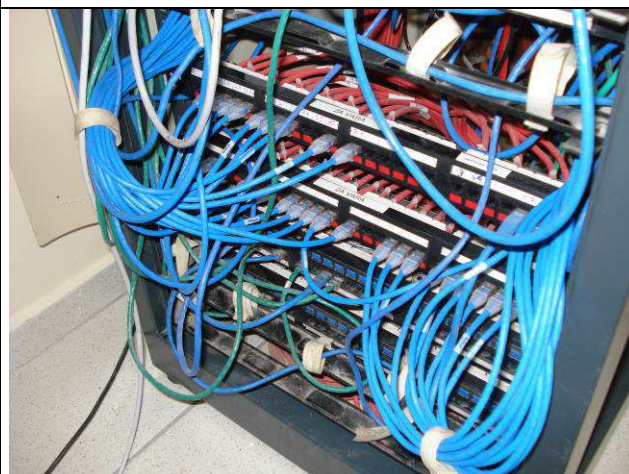
Figura 24E: rack sala técnica.

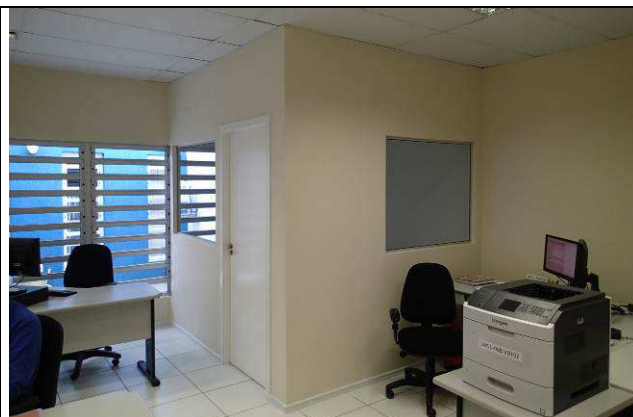
Figura 59C: Paredes de gesso acartonado - sala do assistente do juiz da 2ª Vara.

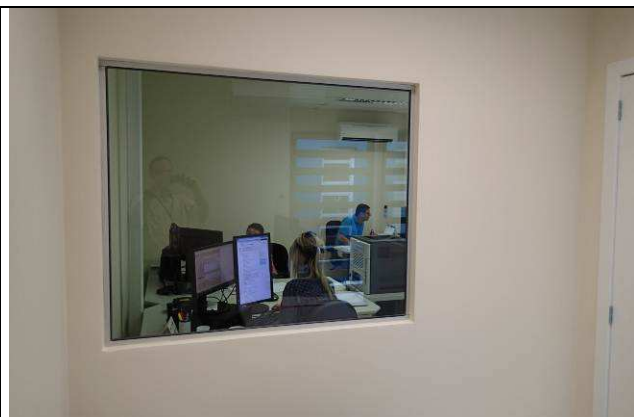
Figura 60C: Painel de vidro - sala do assistente do juiz da 2ª Vara.

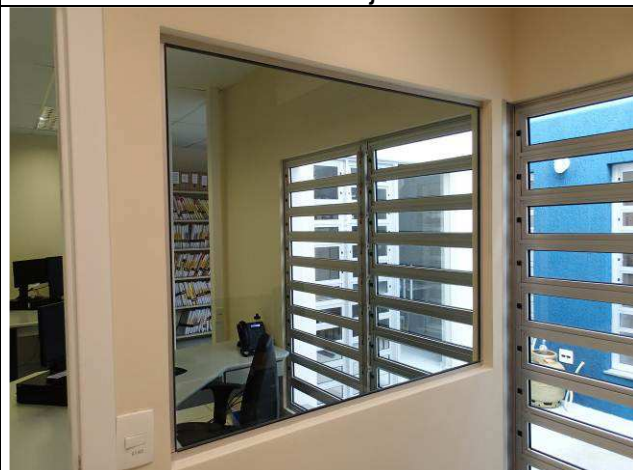
Figura 61C: Painel de vidro - sala do assistente do juiz da 2ª Vara.

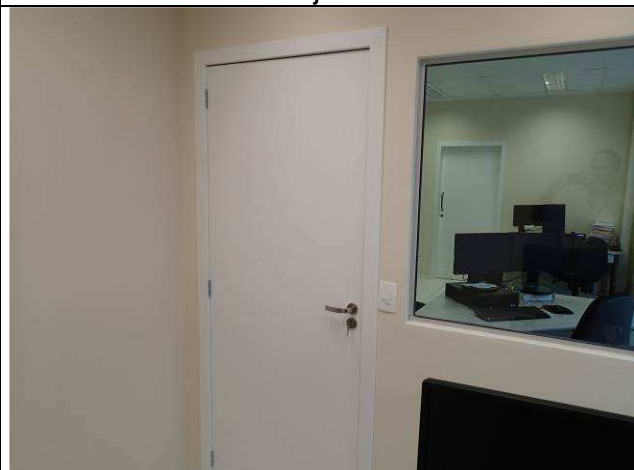
Figura 62C: Porta PM04 - sala do assistente do juiz da 2ª Vara.

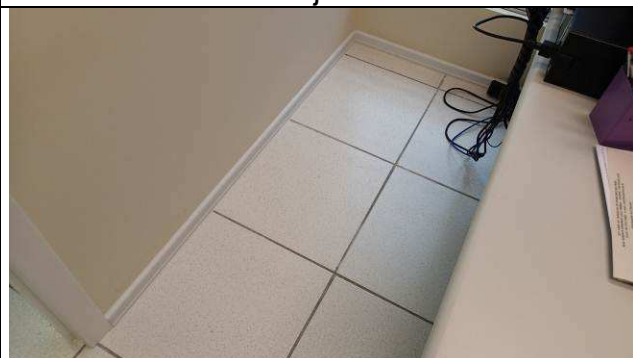
Figura 63C: Rodapés - sala do assistente do juiz da 2ª Vara.

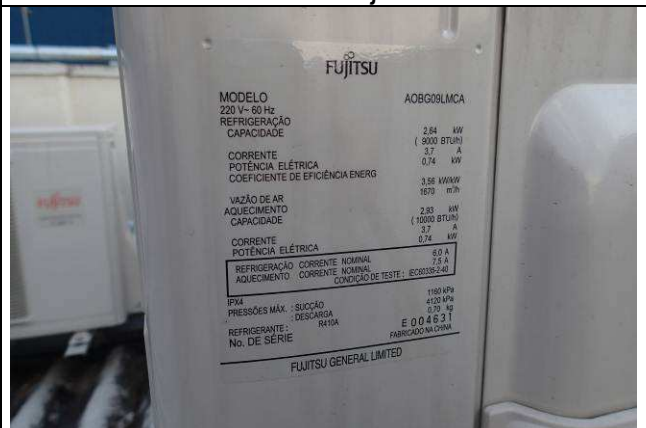
Figura 68C: Condensadora ar condicionado - sala do assistente do juiz da 2ª Vara.

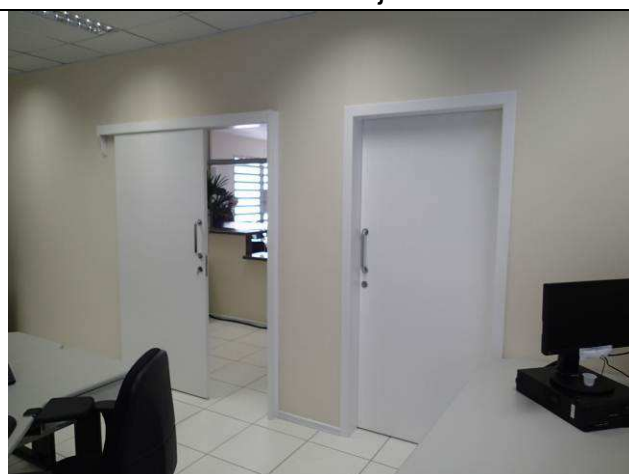
Figura 69C: Parede e porta de correr PM03 atrás do balcão de atendimento da 2ª Vara.

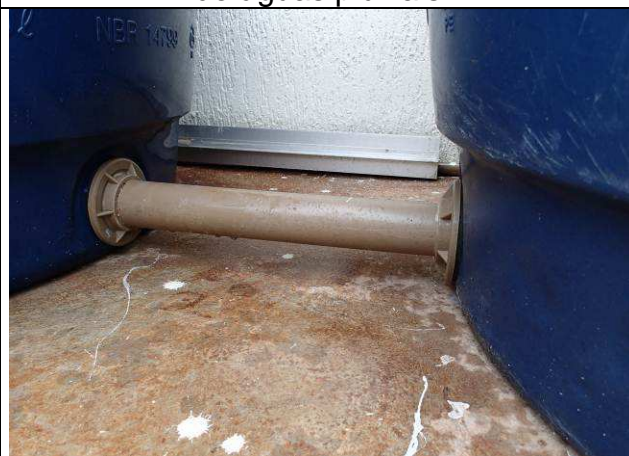
Figura 80C: Interligação dos reservatórios - sistema de reaproveitamento de águas pluviais.

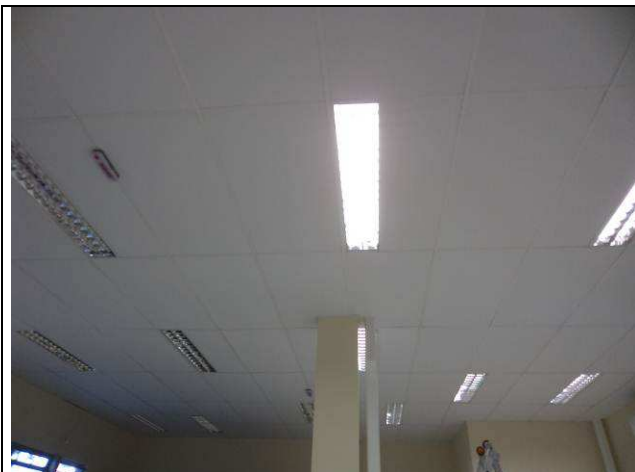
Figura 25E: divisão e redistribuição iluminação - 2ª VT.

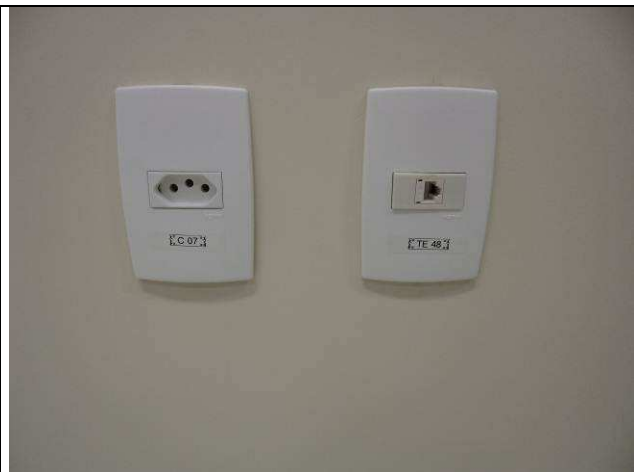
Figura 26E: novos pontos - 2ª VT.

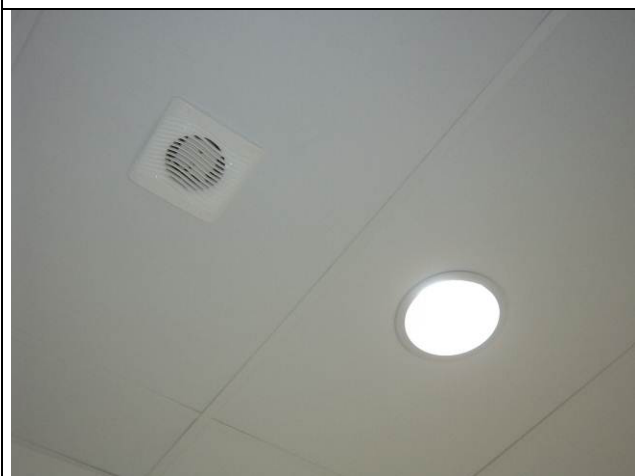
Figura 27E: ventokits bwcs 2ª VT.

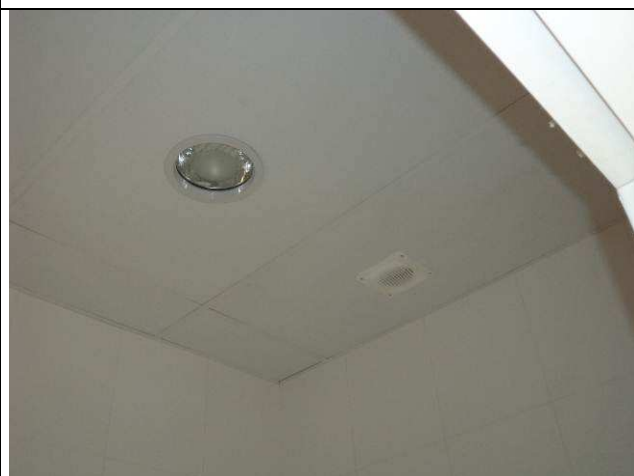
Figura 28E: ventokits bwcs 2ª VT.

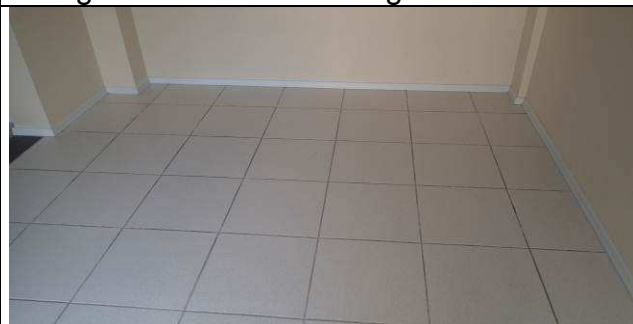
Figura 101C: Rodapé em poliestireno.

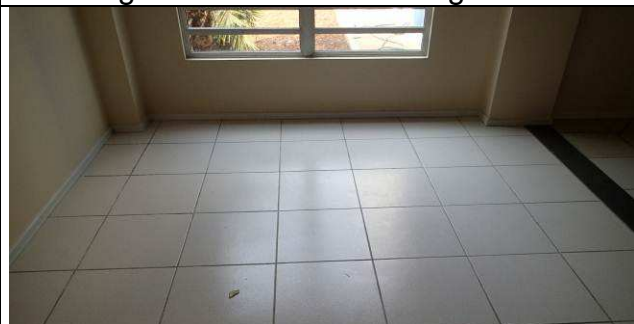
Figura 102C: Rodapé em poliestireno.

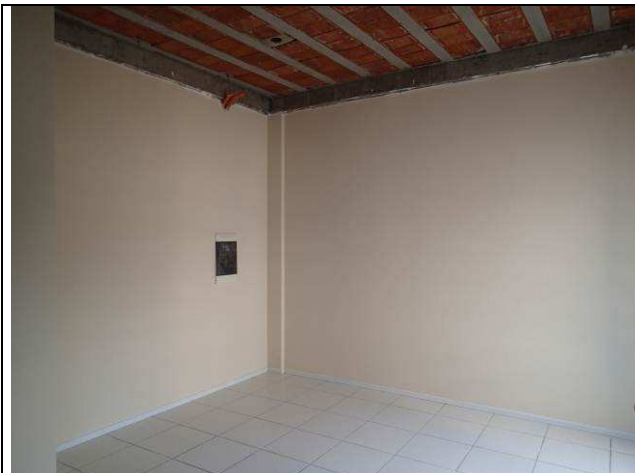
Figura 103C: Pintura interna.

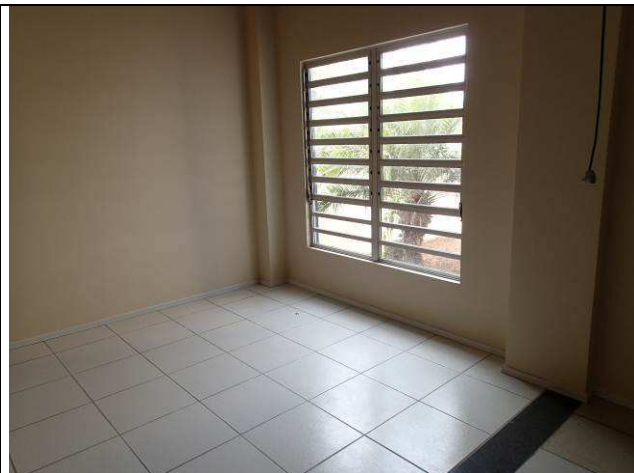
Figura 104C: Pintura interna.

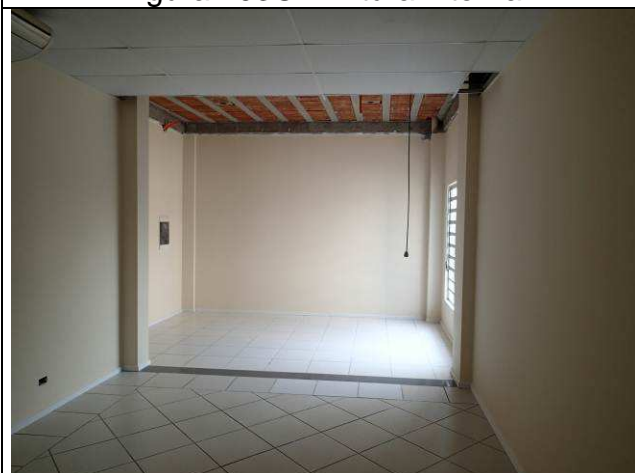
Figura 105C: Pintura interna.

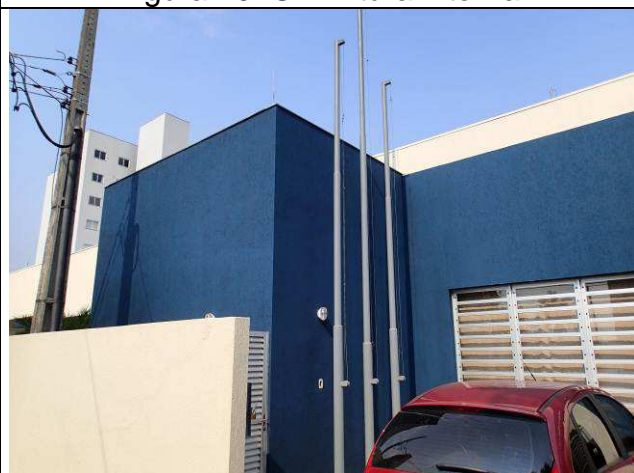
Figura 106C: Pintura externa.

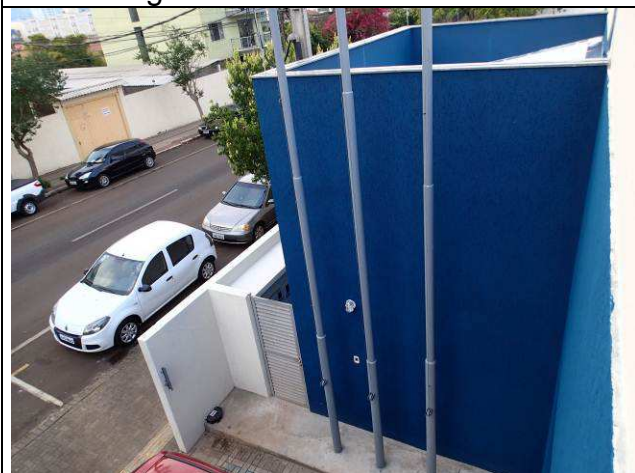
Figura 107C: Pintura externa.

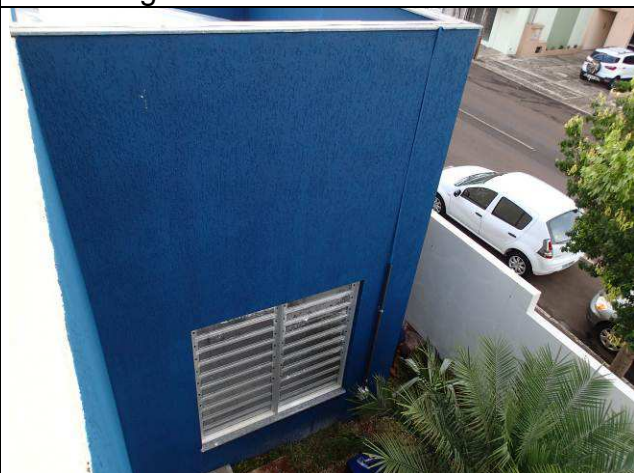
Figura 108C: Pintura externa.

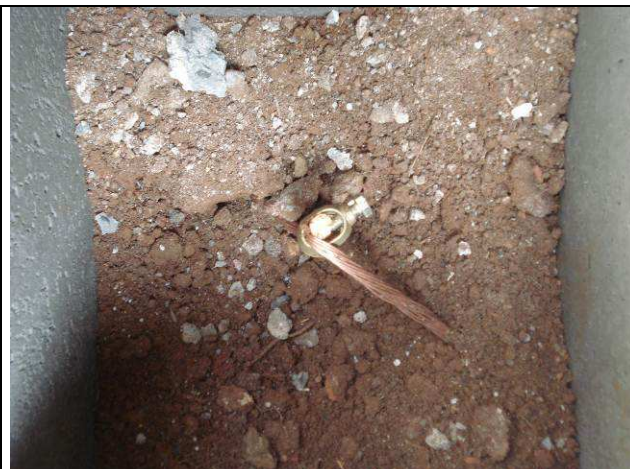
Figura 34E: aterramento SPDA anexo PAB.
