## RELATÓRIO FOTOGRÁFICO – 5ª MEDIÇÃO

OBRA: **EXECUÇÃO DE REFORMA NO FÓRUM TRABALHISTA DE CORNÉLIO PROCÓPIO - IMÓVEL LOCADO.**

CONTRATADA: **NS ENGENHARIA E CONSTRUÇÕES LTDA - EPP.**

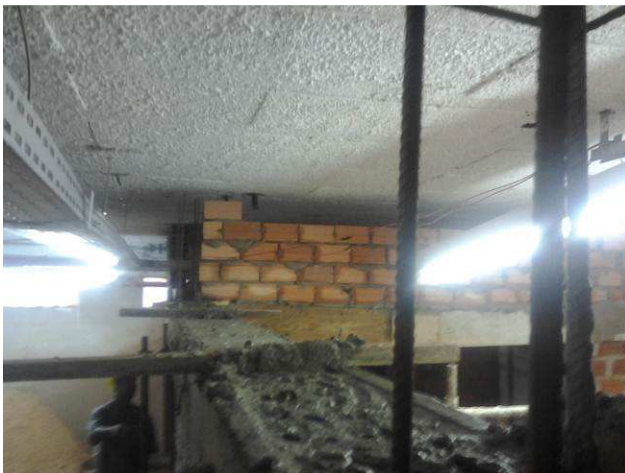
Figura 11C: Detalhe de viga de amarração da alvenaria no subsolo

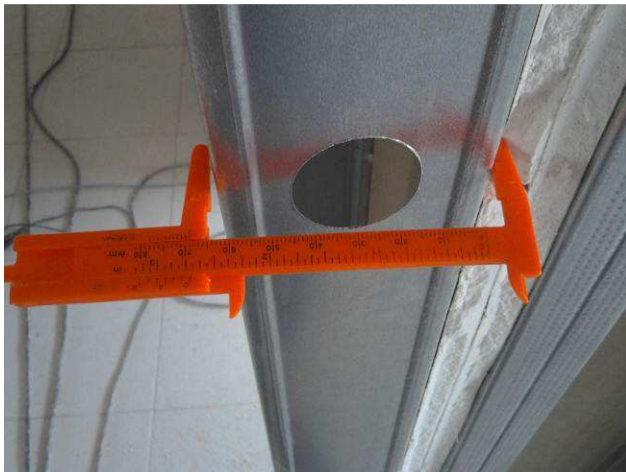
Figura 21C: Aferição das dimensões dos perfis

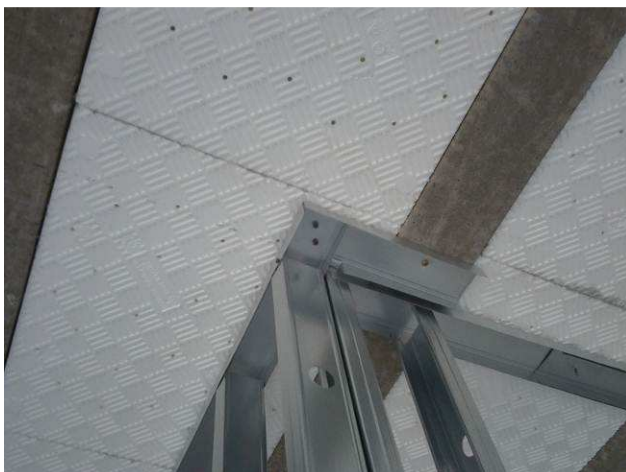
Figura 25C: Detalhe da fixação dos perfis metálicos na laje

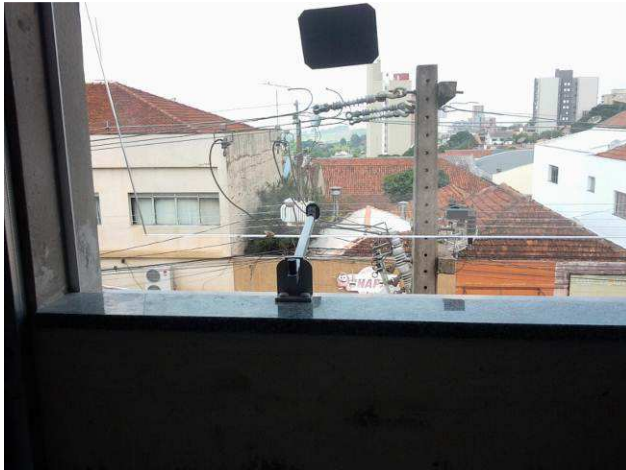
Figura 45C: Detalhe do puxador da janela

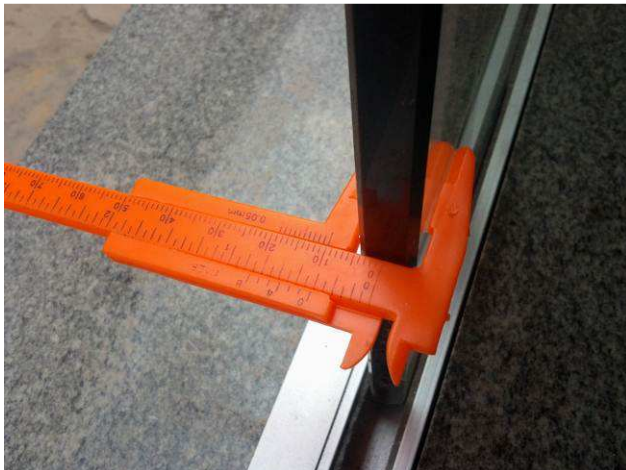
Figura 47C: Aferição da espessura do vidro

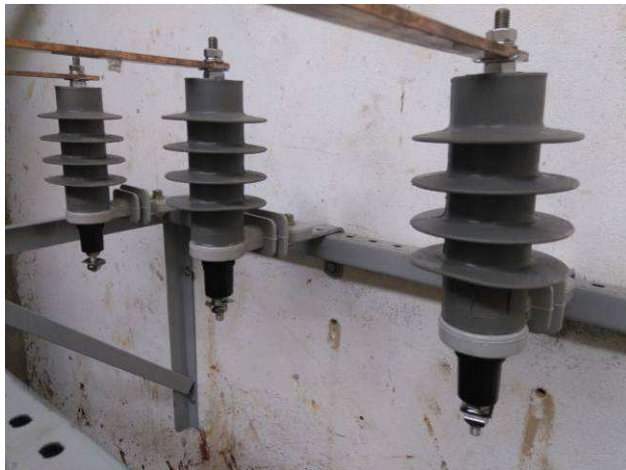
Figura 09E: para raios e suporte

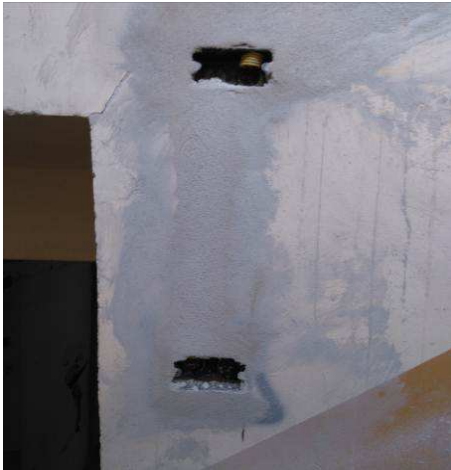
Figura 19E: eletrodutos e caixas 2x4" - térreo

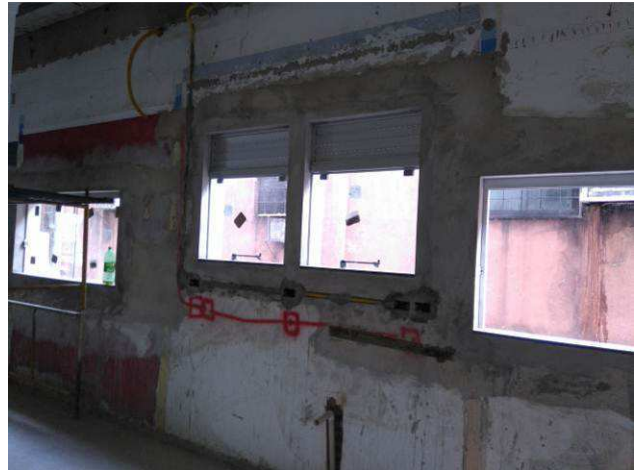
Figura 20E: eletrodutos e caixas 2x4" - térreo

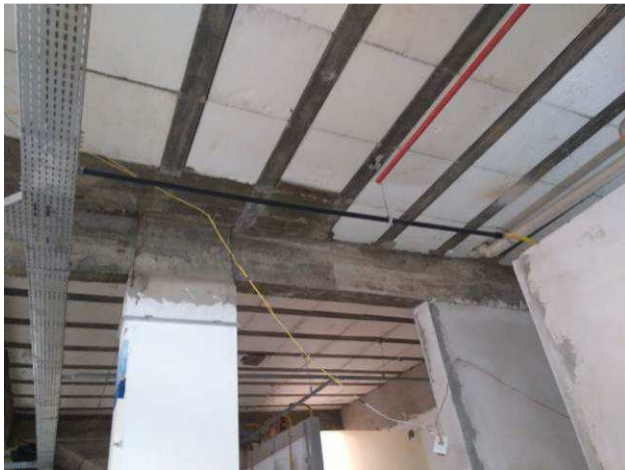
Figura 21E: eletrodutos e caixas 2x4" - térreo

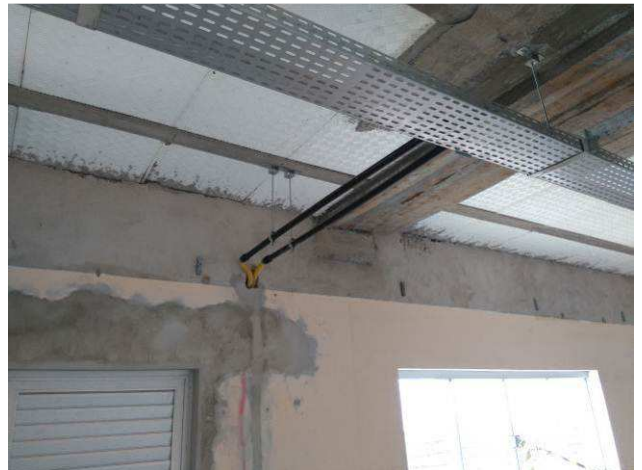
Figura 22E: eletrodutos e caixas 2x4" - 1º pavimento

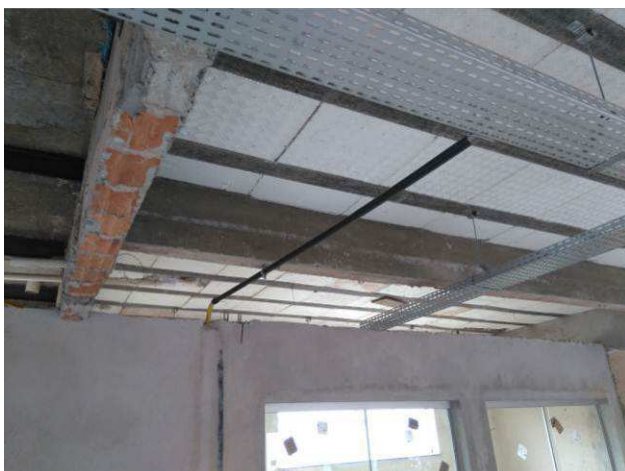
Figura 23E: eletrodutos e caixas 2x4" - 1º pavimento

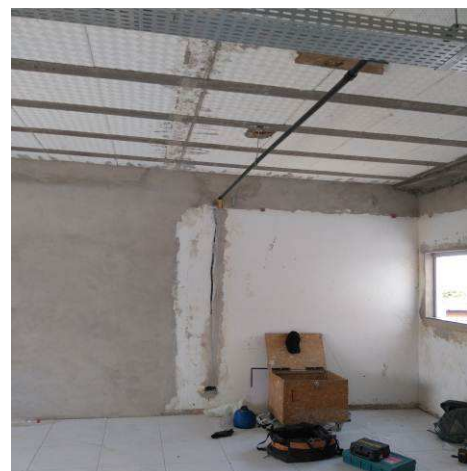
Figura 24E: eletrodutos e caixas 2x4" - 2º pavimento

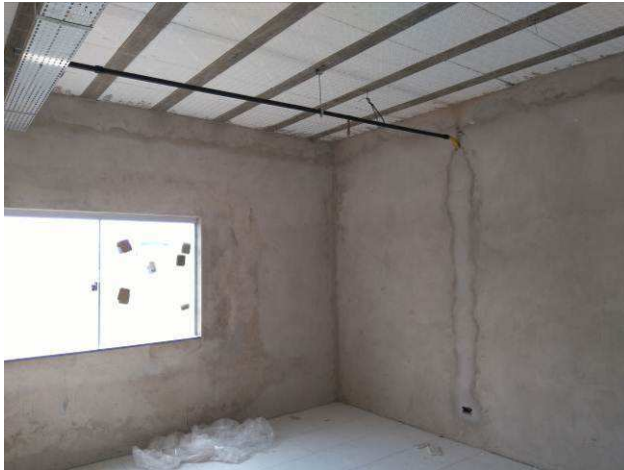
Figura 25E: eletrodutos e caixas 2x4" - 2º pavimento

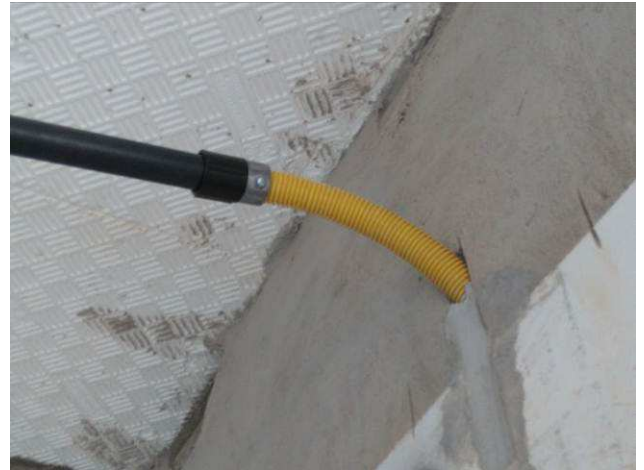
Figura 26E: eletrodutos e caixas 2x4" - 2º pavimento

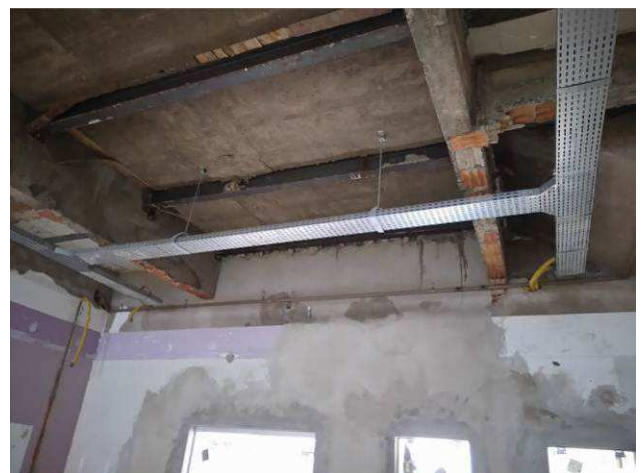
Figura 36E: eletrocalhas - Térreo
