RELATÓRIO FOTOGRÁFICO – 6ª MEDIÇÃO

OBRA: EXECUÇÃO DE REFORMA NO FÓRUM TRABALHISTA DE CORNÉLIO PROCÓPIO - IMÓVEL LOCADO.

CONTRATADA: NS ENGENHARIA E CONSTRUÇÕES LTDA - EPP.

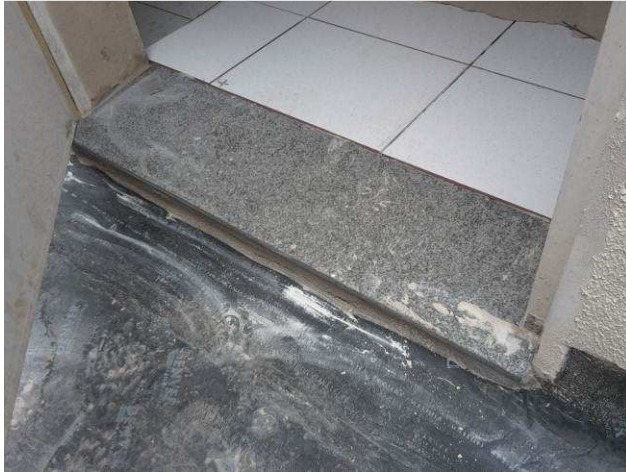
Figura 35C: Soleira instalada na porta de saída da sala múltiplo-uso, no térreo

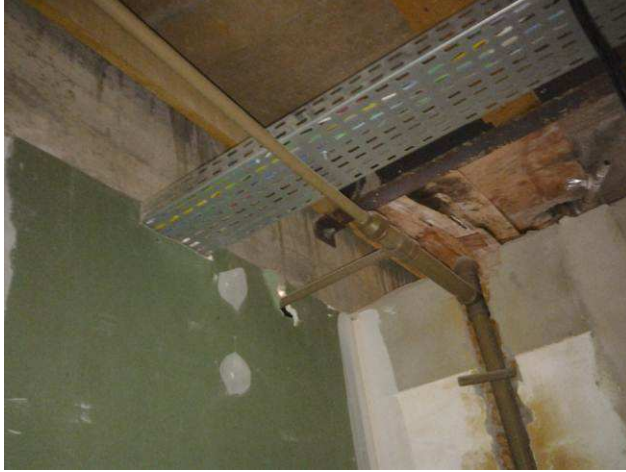
Figura 41C: Prumadas de alimentação (32 mm)

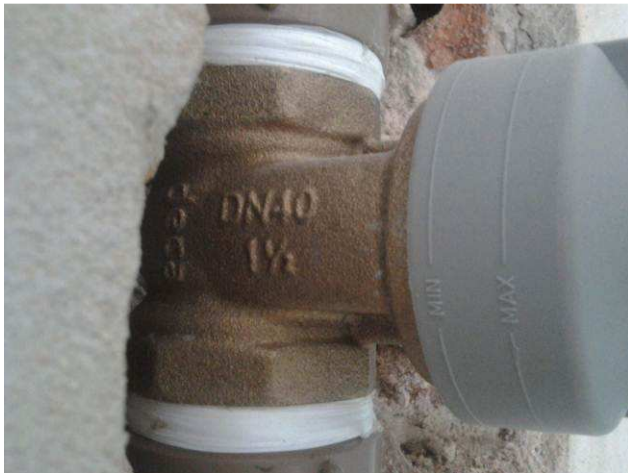
Figura 49C: Registro de gaveta 1 1/2", instalado no primeiro pavimento

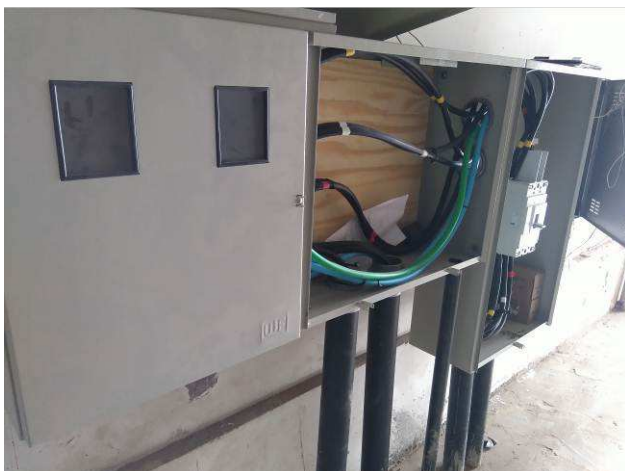
Figura 07E: Caixa EN padrão Copel

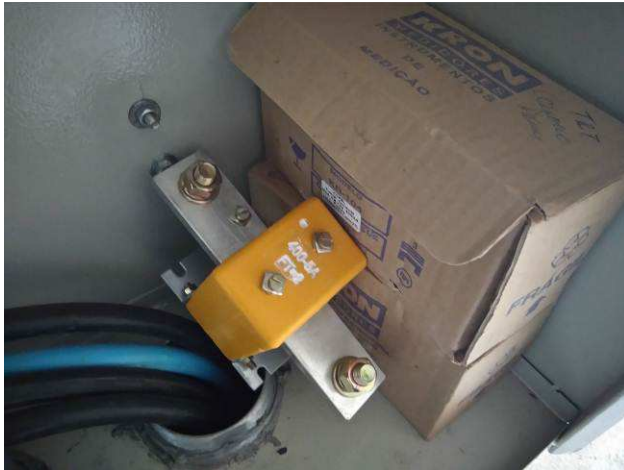
Figura 09E: TCs fornecidos pela Copel

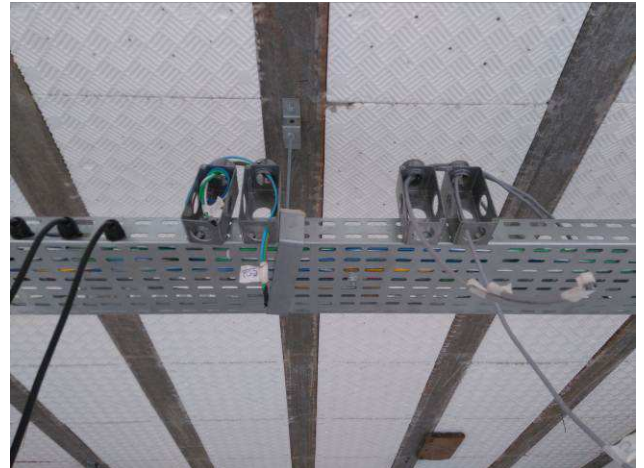
Figura 16E: condutores para padrão genérico

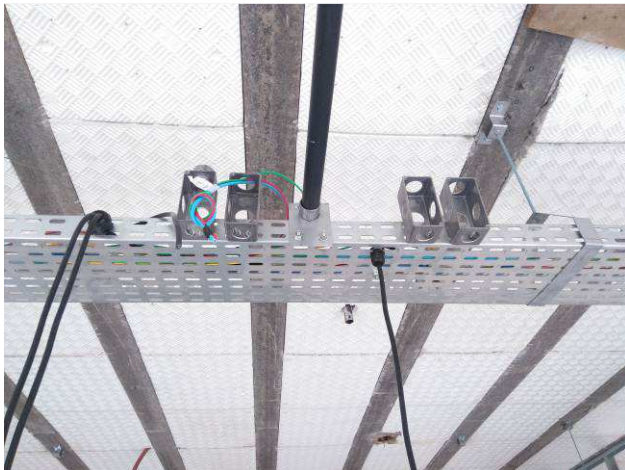
Figura 17E: condutores para padrão genérico

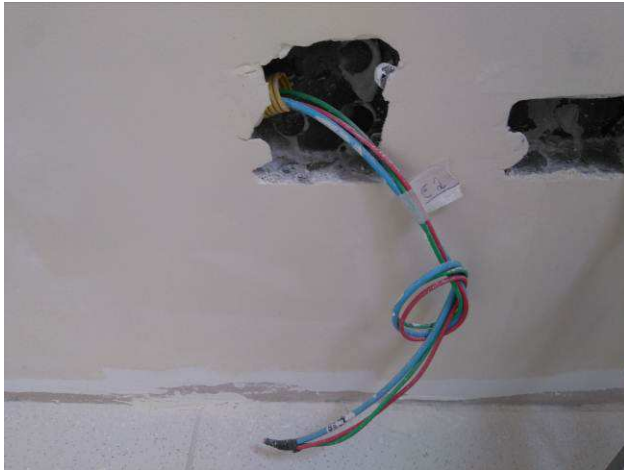
Figura 21E: cabearmento elétrico 2,5mm²

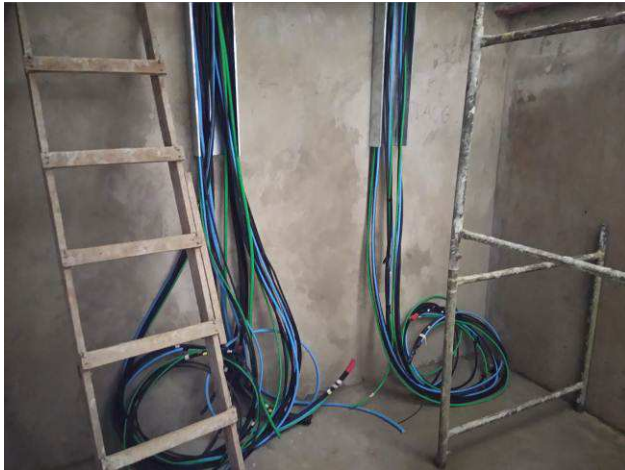
Figura 33E: Ramais alimentadores sala técnica subsolo

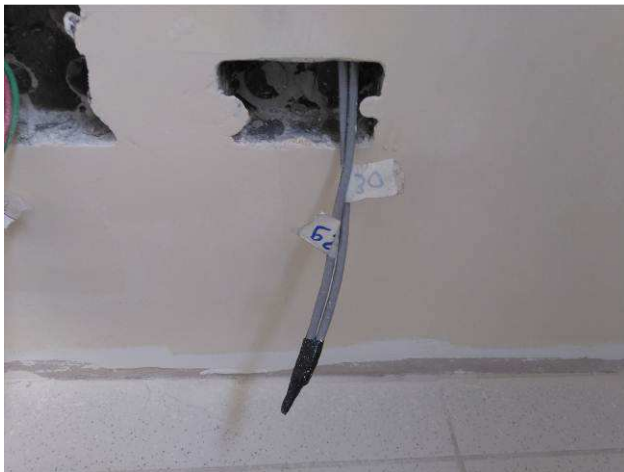
Figura 05E: cabeamento lógico UTP cat 6 -
2º pavimento
