TRIBUNAL REGIONAL DO TRABALHO 9ª REGIÃO
Secretaria de Engenharia e Arquitetura
Serviço de Administração de Obras

RELATÓRIO FOTOGRÁFICO – 3ª MEDIÇÃO

OBRA: EXECUÇÃO DE REFORMA (ALMOXARIFADO, ARQUIVO, INFORMÁTICA, PROJETOS HORIZONTES E INTERVENÇÕES EXTERNAS) NA UNIDADE DO CAJURU.

CONTRATADA: VENTO NORDESTE CONSTRUÇÕES E EMPREENDIMENTOS EIRELI EPP.

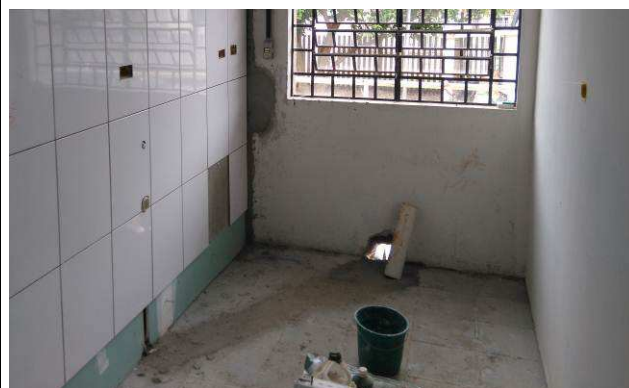
Figura 10C: Piso removido na copa da informática.

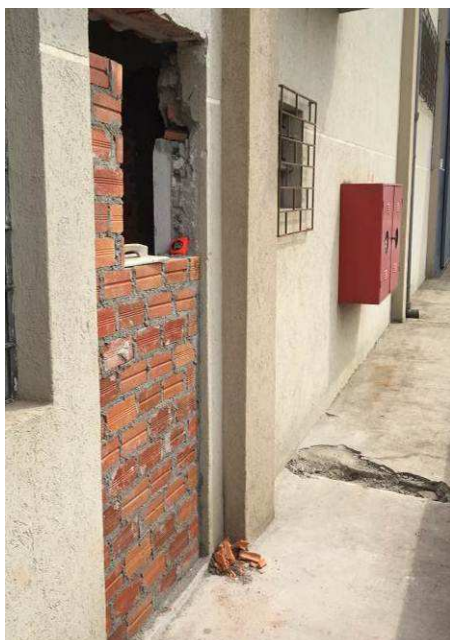
Figura 15C: Porta removida em parede frontal do novo laboratório Service Desk.

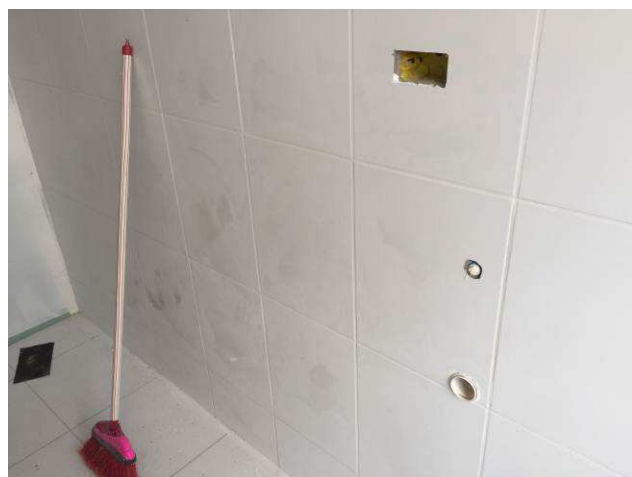
Figura 33C: Azulejo assentado em parede da copa da informática.

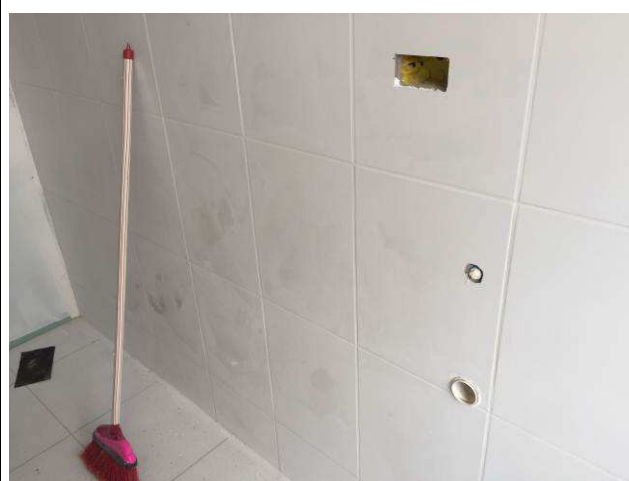
Figura 62C: Ponto de água fria Ø 25 mm e esgoto secundário referente à pia da copa da informática.

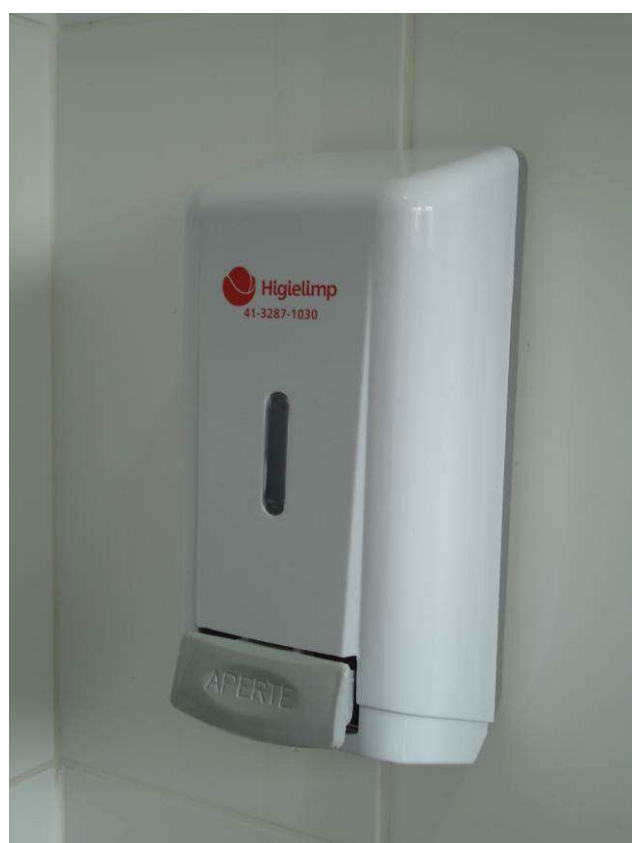
Figura 69C: Saboneteira de plástico instalada junto ao lavatório do novo banheiro da informática. Utilizado item da marca Higielimp.

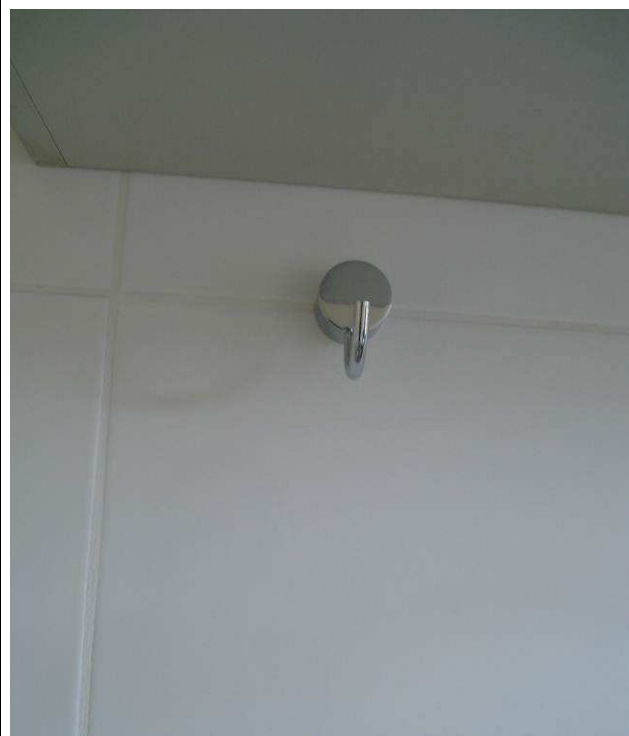
Figura 75C: Toalheiro tipo gancho em metal cromado instalado na copa da informática.

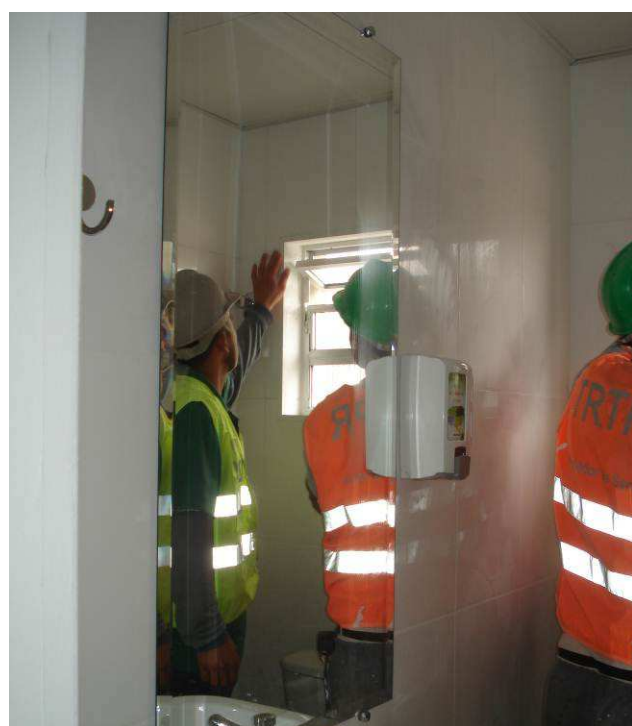
Figura 76C: Espelho cristal com acabamento bisotê instalado no novo banheiro da informática.

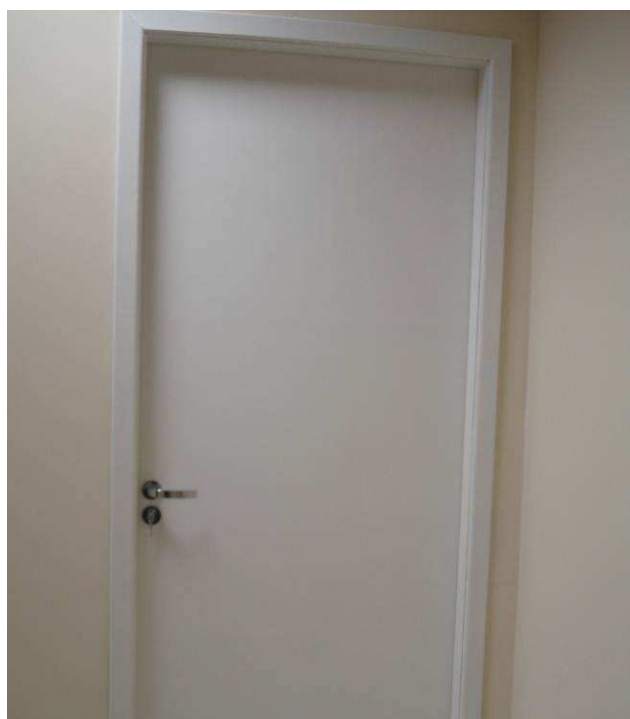
Figura 94C: Porta PM 80x210 instalada na copa da informática.

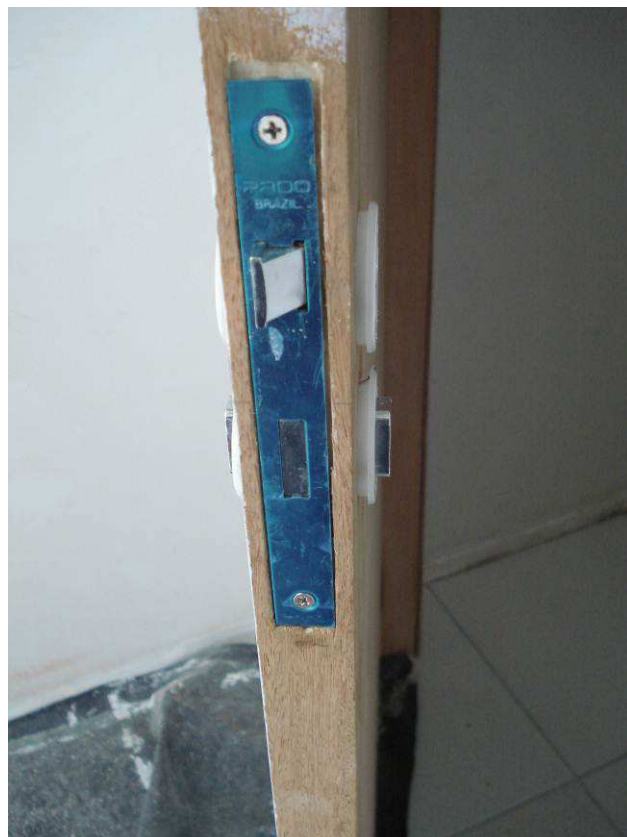
Figura 99C: Detalhe da fechadura.

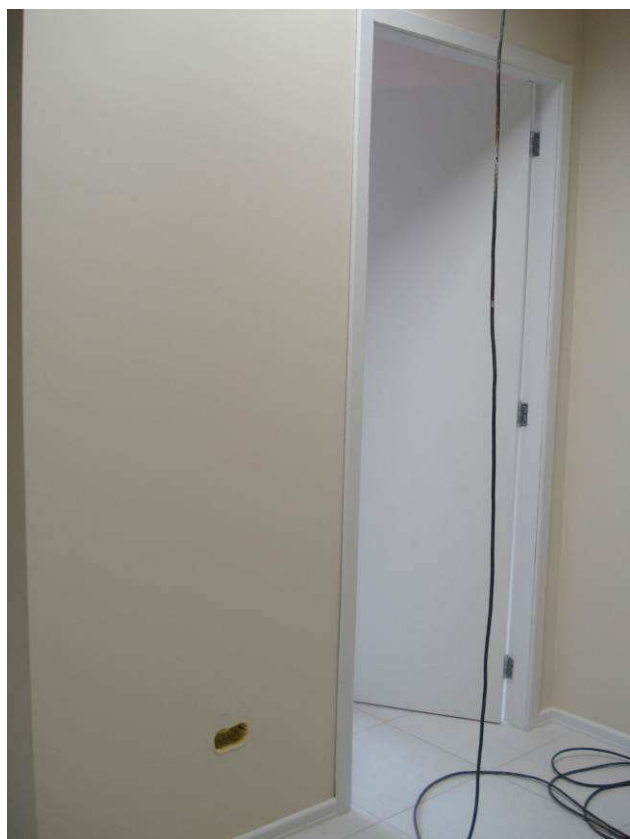
Figura 104C: Paredes do corredor da informática pintadas com tinta látex acrílica Suvinil na cor palha.

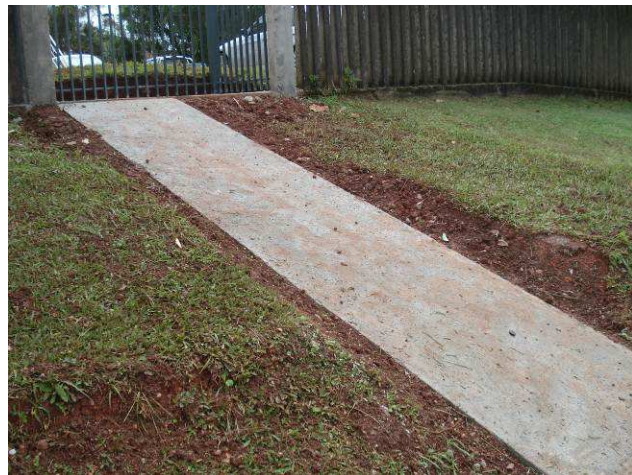
Figura 114C: Trecho externo de acesso à lixeira.

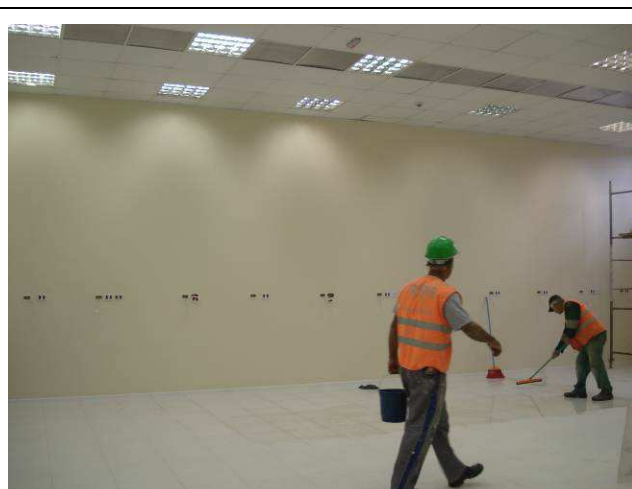
Figura 124C: Limpeza da área do laboratório Service Desk.

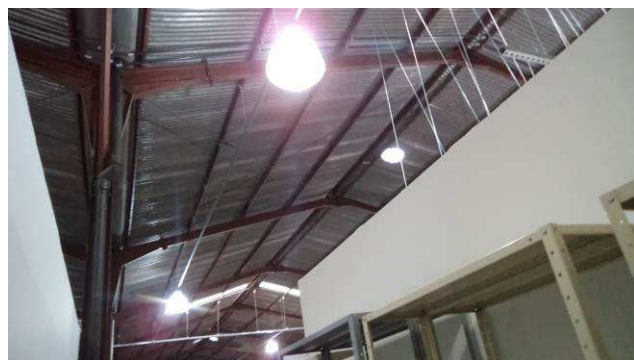
Figura 17E: cabeamento elétrico - separação iluminação arquivo.

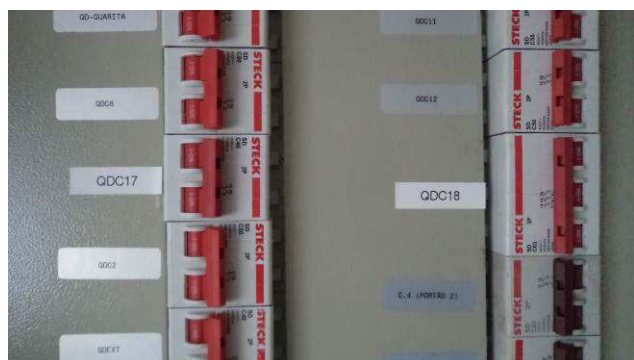
Figura 19E: ramais alimentadores QDG ao QDC-17 e QDC-18.

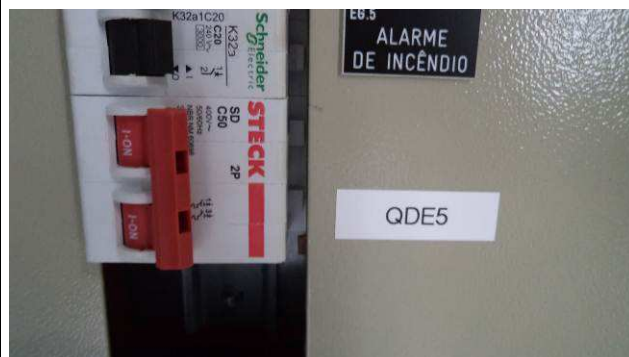
Figura 22E: ramal alimentador QDEG ao QDE-5.

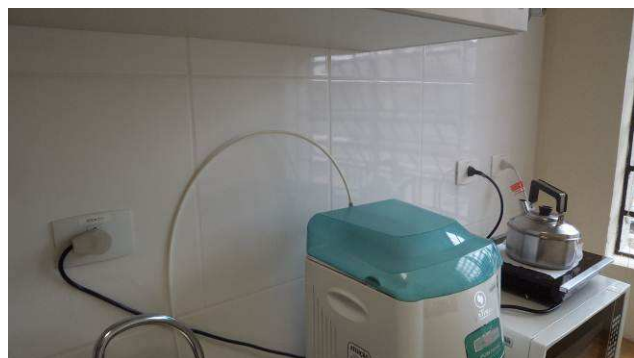
Figura 31E: tomadas elétricas - copa e banheiros STI.

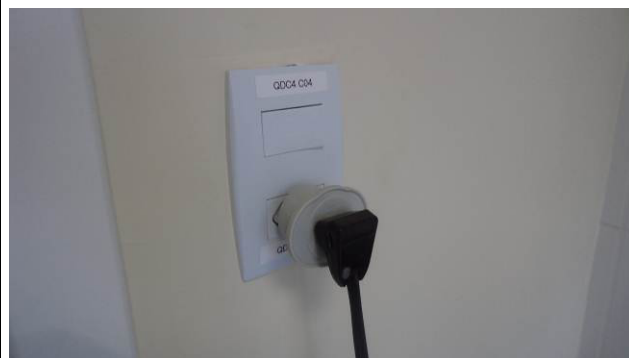
Figura 32E: tomadas elétricas - copa e banheiros STI.

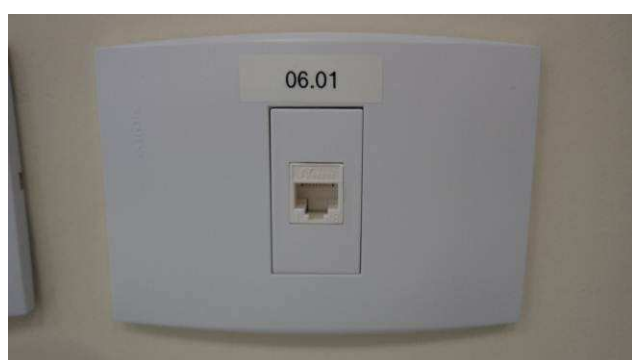
Figura 41E: tomadas lógicas cat-6 Rj45.
