## **RELATÓRIO FOTOGRÁFICO – 4ª MEDIÇÃO**

**OBRA: EXECUÇÃO DE REFORMA (ALMOXARIFADO, ARQUIVO, INFORMÁTICA, PROJETOS HORIZONTES E INTERVENÇÕES EXTERNAS) NA UNIDADE DO CAJURU.**

**CONTRATADA: VENTO NORDESTE CONSTRUÇÕES E EMPREENDIMENTOS EIRELI EPP.**

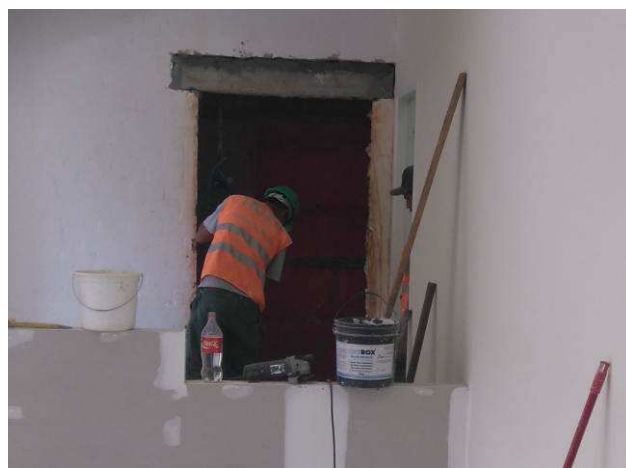
Figura 13C: Verga executada acima da passagem aberta para acesso ao balcão da secretaria do Projeto Horizontes.

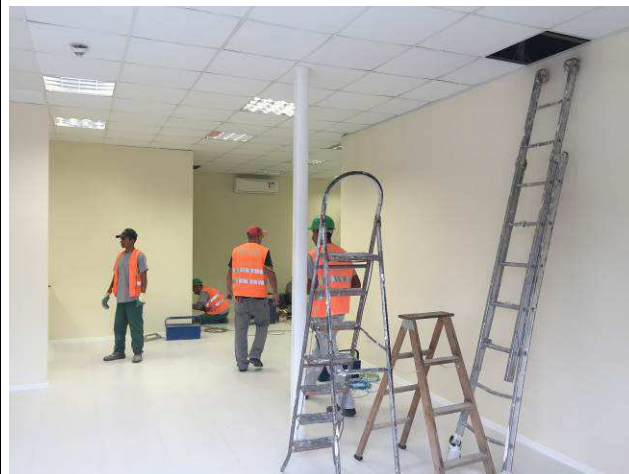
Figura 38C: Pintura executada na Secretaria do Projeto Horizontes.

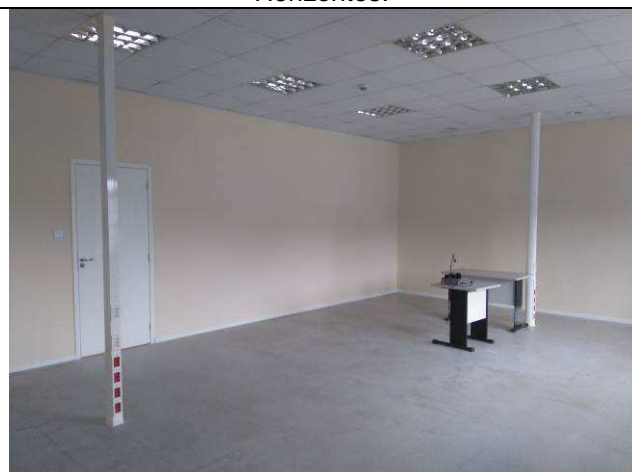
Figura 05E: Colunas técnicas reaproveitadas - Sala de audiências.

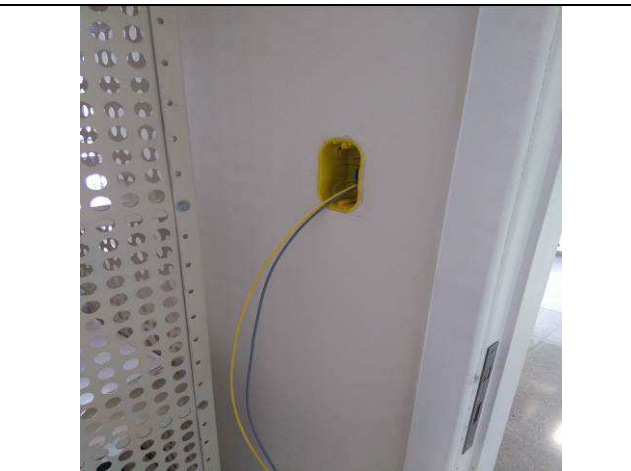
Figura 26E: alteração acionamento interruptores - Memória.

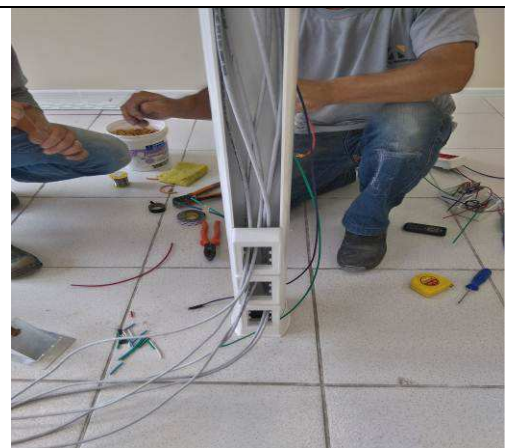
Figura 36E: Infraestrutura para rede lógica (pontos colunas técnicas)

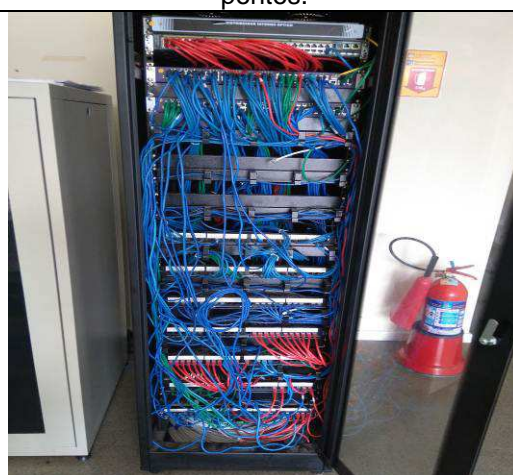
Figura 42E: Rack Projeto Horizontes com novos pontos.

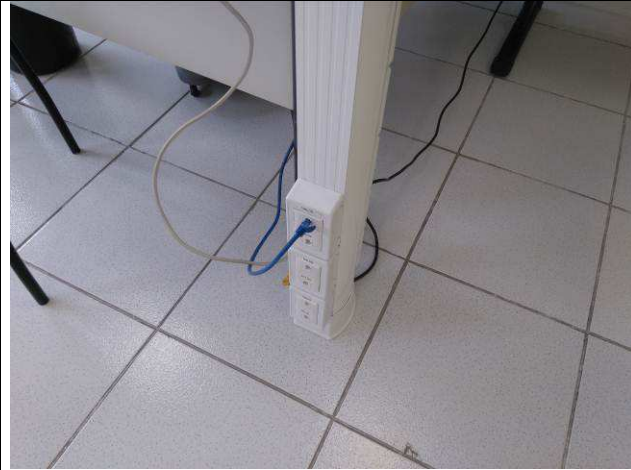
Figura 45E: Tomadas RJ45 cat6.
