RELATÓRIO FOTOGRÁFICO – 8ª MEDIÇÃO

OBRA: **EXECUÇÃO DE REFORMA NO FÓRUM TRABALHISTA DE CORNÉLIO PROCÓPIO - IMÓVEL LOCADO.**

CONTRATADA: **NS ENGENHARIA E CONSTRUÇÕES LTDA - EPP.**

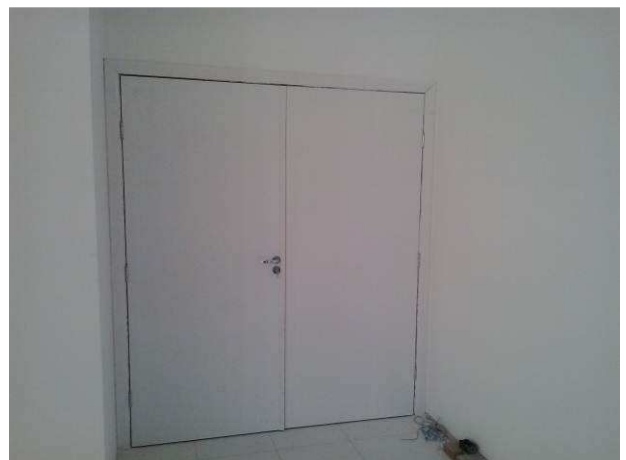
Figura 08C: Porta com folha dupla de acesso à sala múltiplo uso

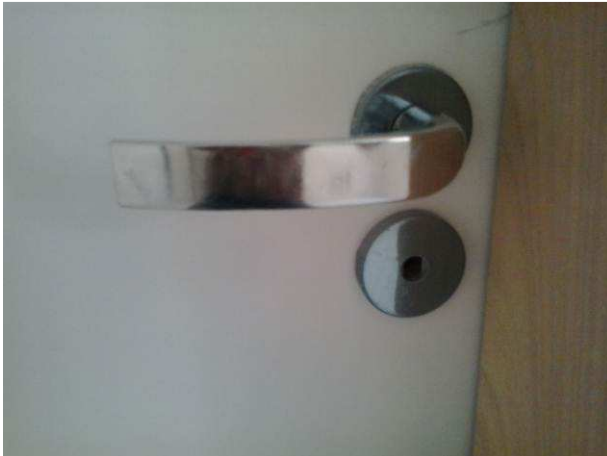
Figura 09C: Detalhe da maçaneta de uma das portas de madeira

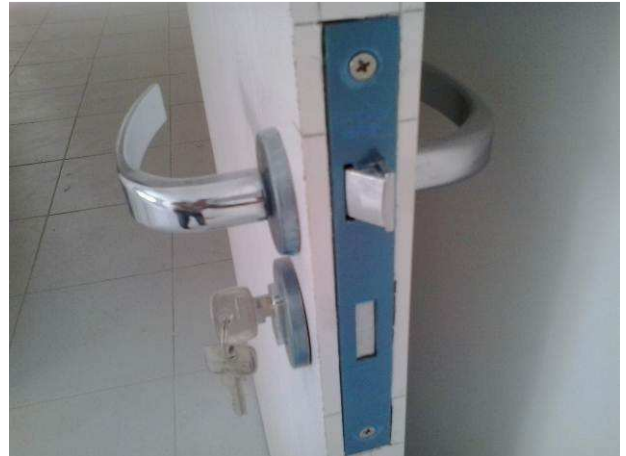
Figura 10C: detalhe a fechadura e suas linguetas

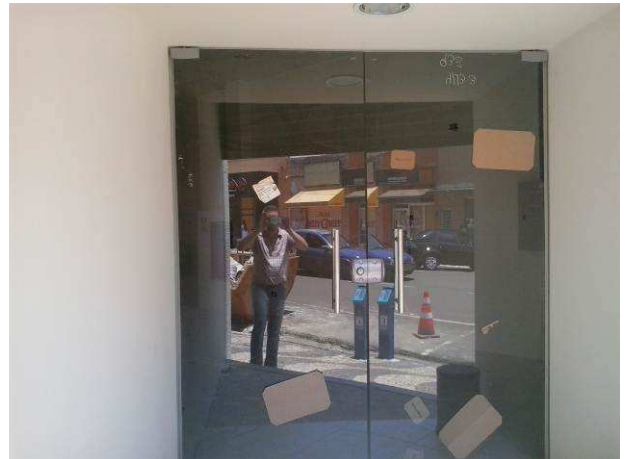
Figura 12C: Porta de vidro de acesso principal ao imóvel

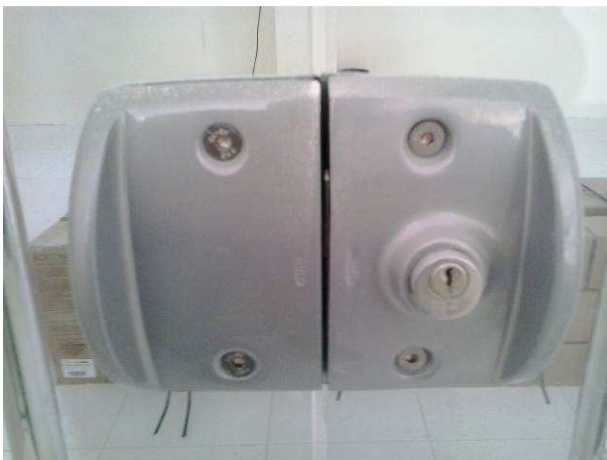
Figura 13C: Detalhes da fechadura da porta de vidro

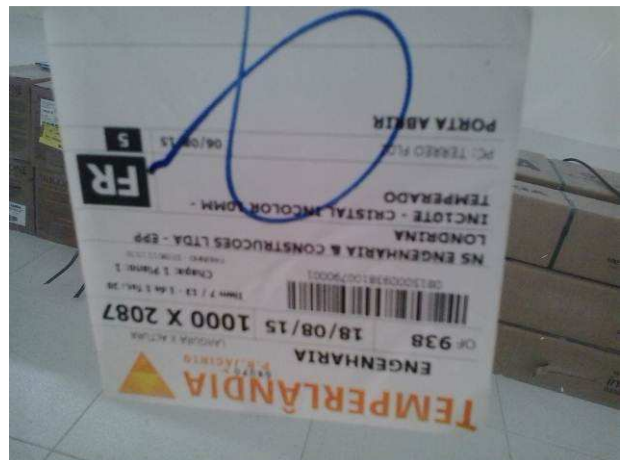
Figura 14C: Detalhe do fornecedor das esquadrias de vidro temperado

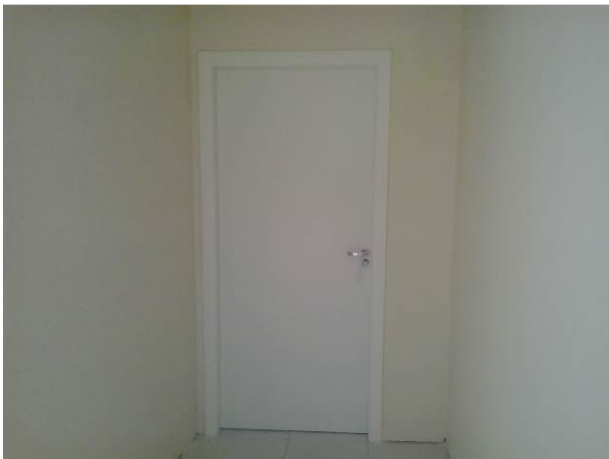
Figura 17C: Porta de acesso interno ao gabinete do juiz auxiliar

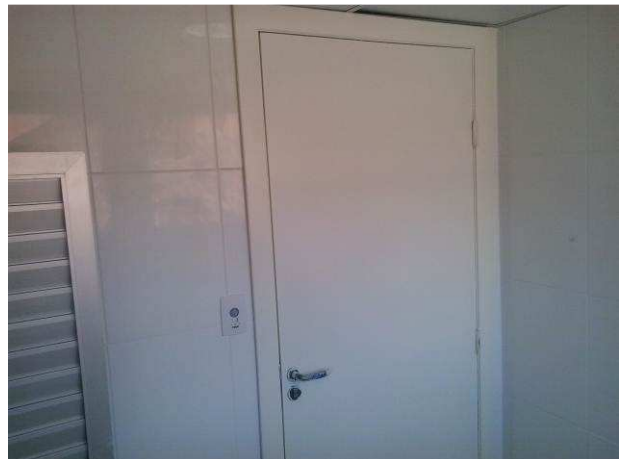
Figura 18C: Porta de acesso aos sanitários públicos

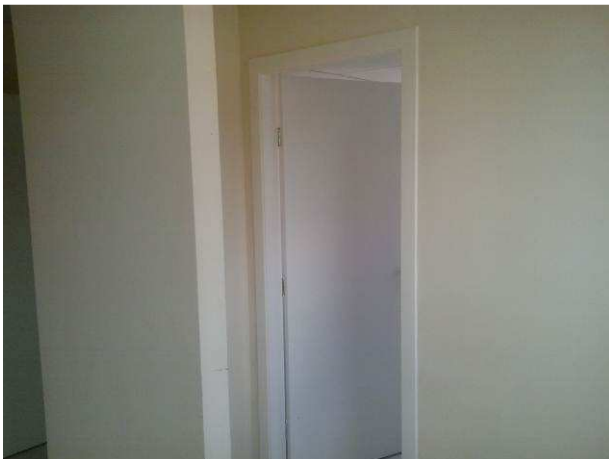
Figura 19C: Porta de sanitário público

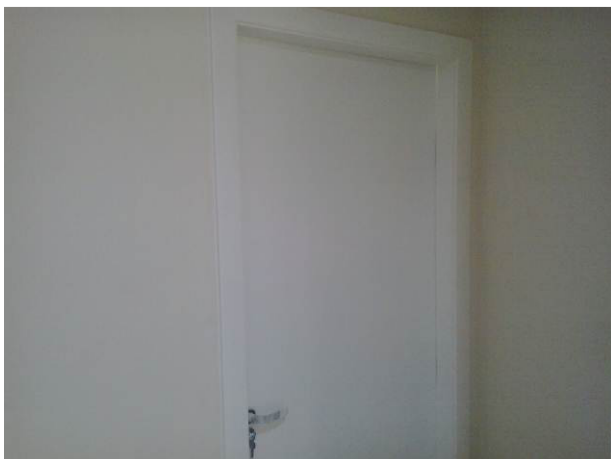
Figura 27C: Porta de acesso a sala dos assistentes do juiz titular

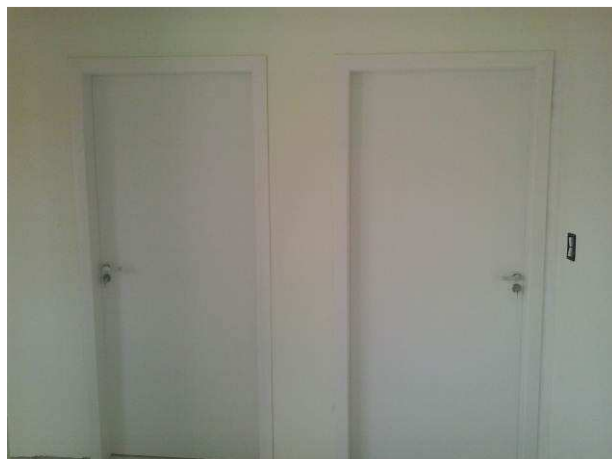
Figura 28C: Portas internas na sala de audiência principal (dão acesso a secretaria e a sala de assistentes, respectivamente)

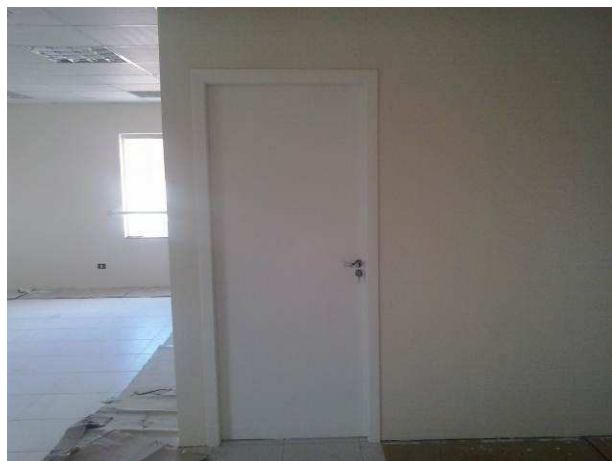
Figura 30C: Porta de acesso ao gabinete do juiz titular, no segundo pavimento

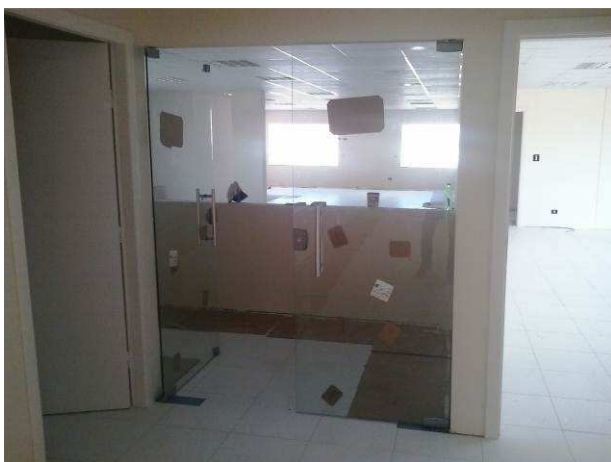
Figura 31C: Porta de vidro de acesso ao balcão de atendimento, no segundo pavimento

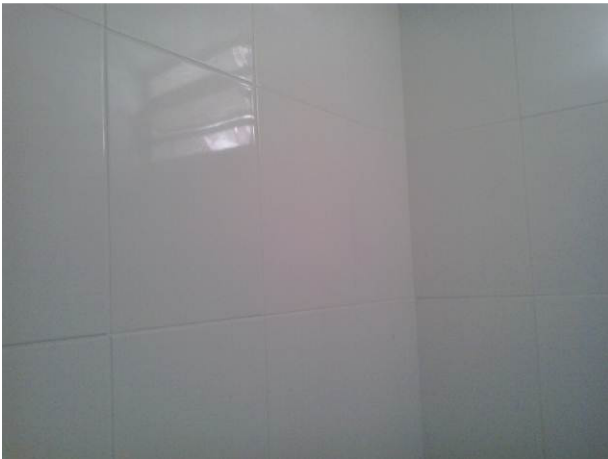
Figura 39C: Azulejo instalado no sanitário do ambulatório

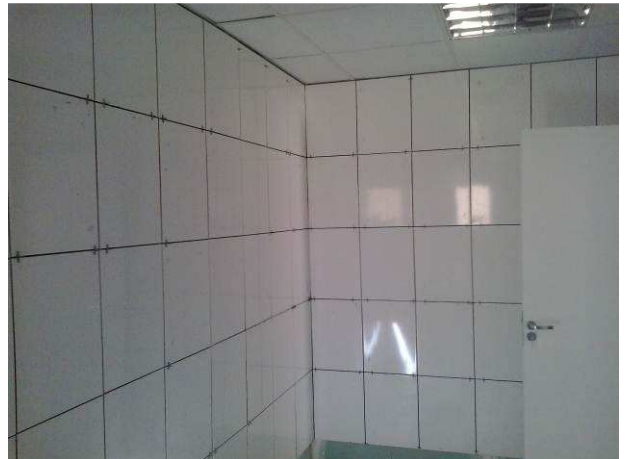
Figura 40C: Azulejo instalado na copa dos terceirizados

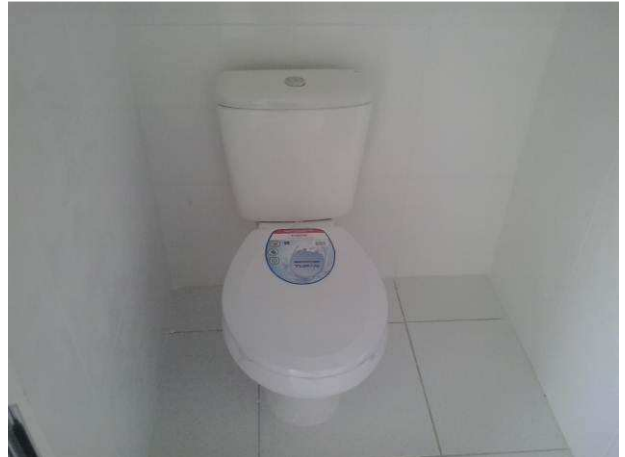
Figura 62C: Bacia de louça sanitária com caixa acoplada, instalada em boxe de sanitário público

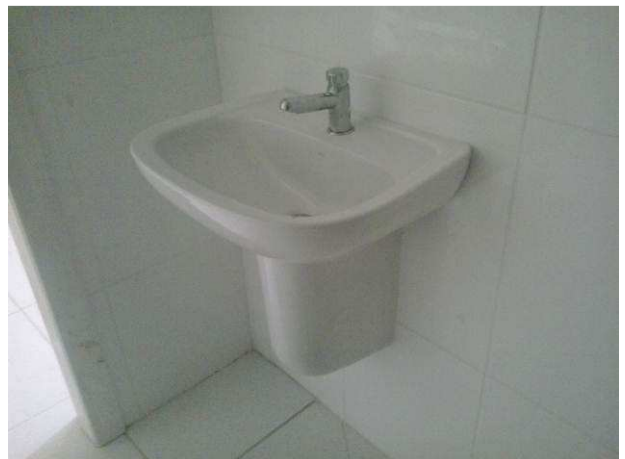
Figura 64C: Lavatório para PNE, linha Deca Vogue Plus, instalado no sanitário PNE do segundo pavimento

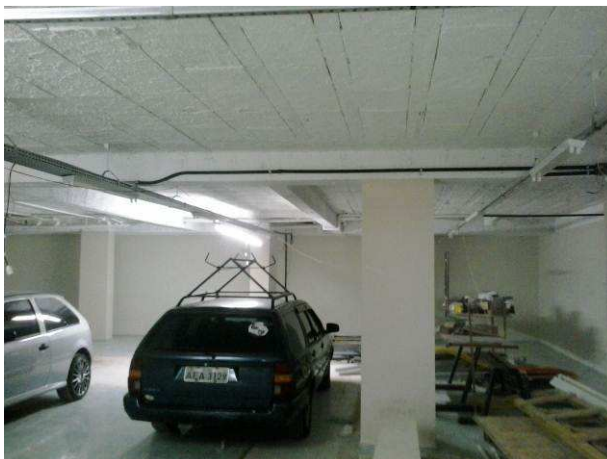
Figura 69C: Detalhe de pintura do teto e paredes laterais do subsolo

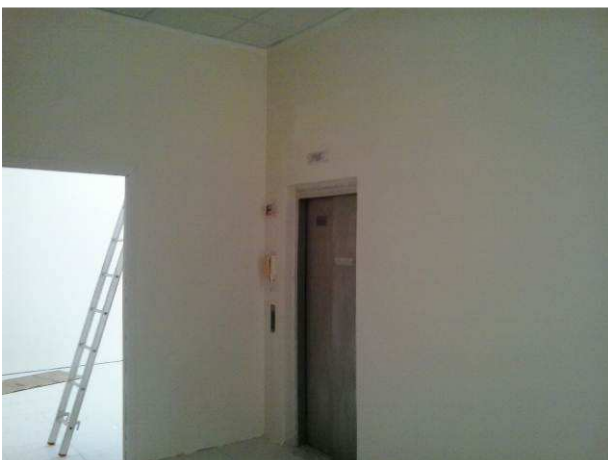
Figura 75C: Detalhe da pintura das paredes do pavimento térreo

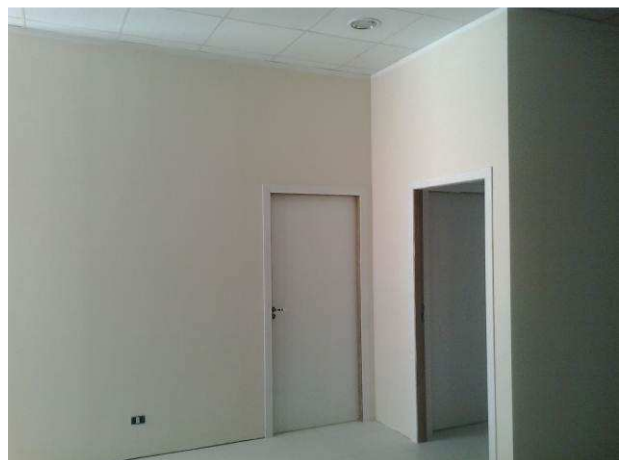
Figura 76C: Detalhe da pintura das paredes do pavimento térreo

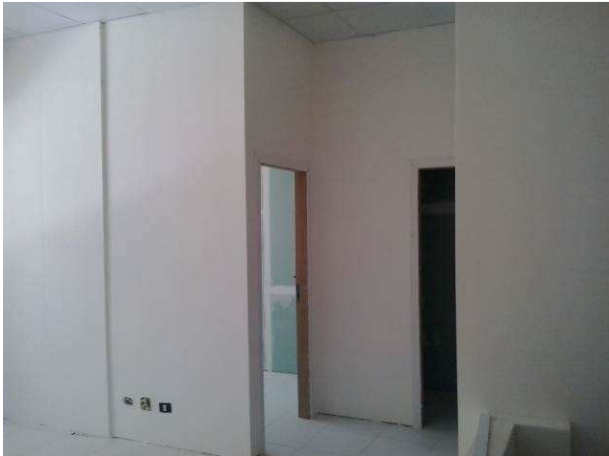
Figura 77C: Detalhe da pintura das paredes do pavimento térreo

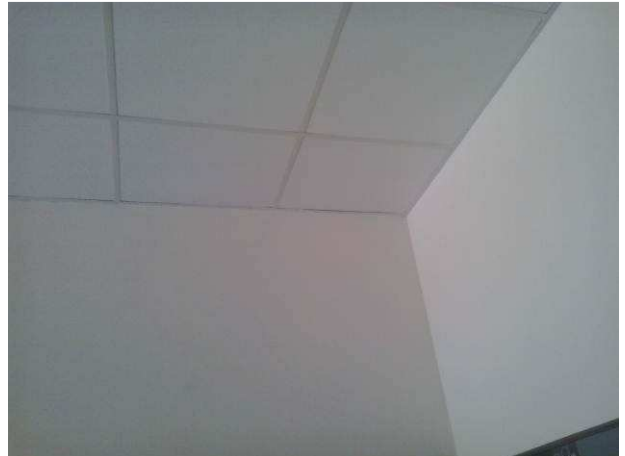
Figura 78C: Detalhe da pintura das paredes do pavimento térreo

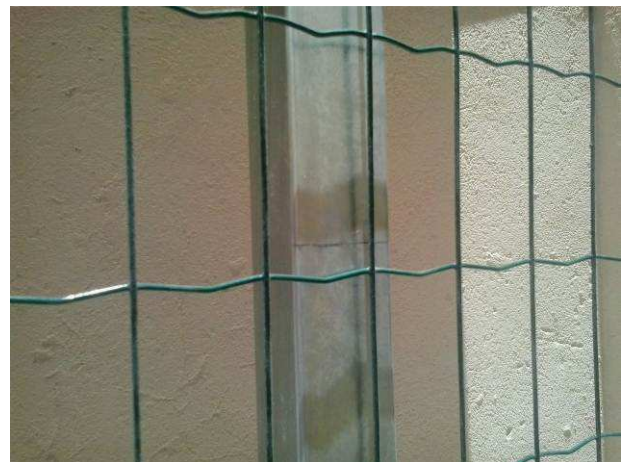
Figura 90C: Em detalhe, a malha de tela soldada com revestimento em PVC

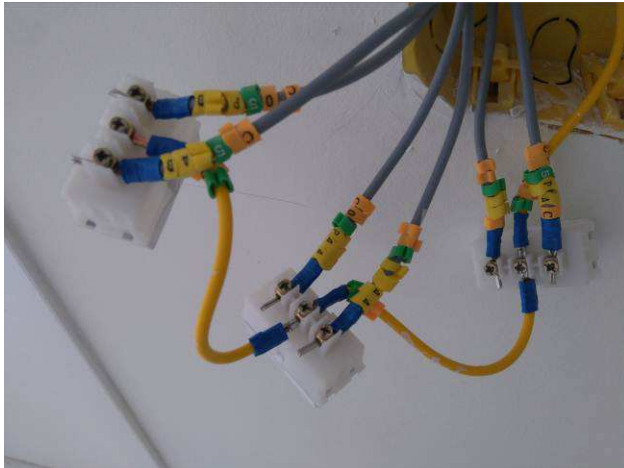
Figura 25E: identificação cabeamento elétrico - nº circuito

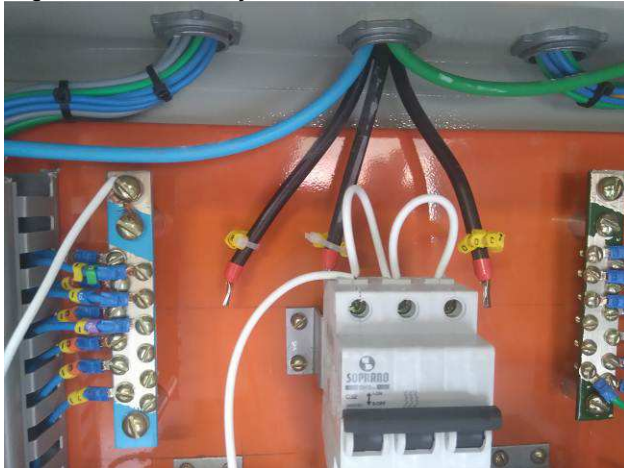
Figura 27E: Ramal alimentador QD IC

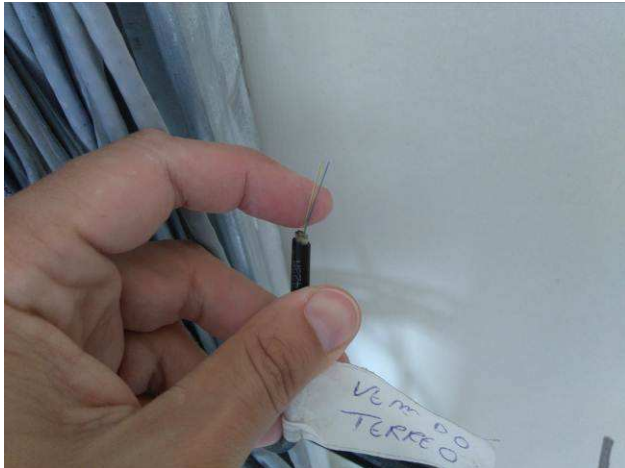
Figura 67E: fibra óptica MM 1º pavimento ao Térreo

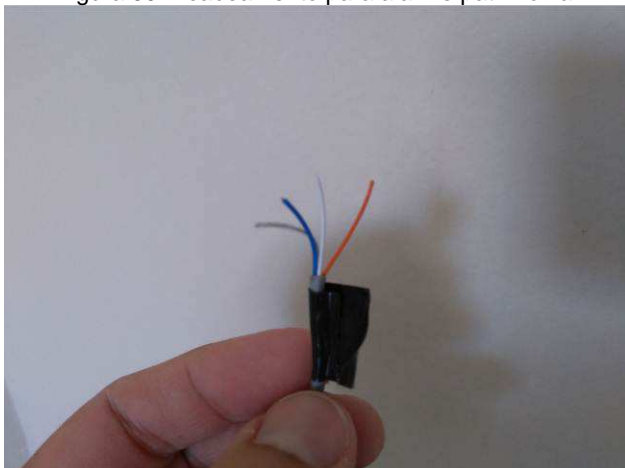
Figura 71E: cabeamento para alarme patrimonial

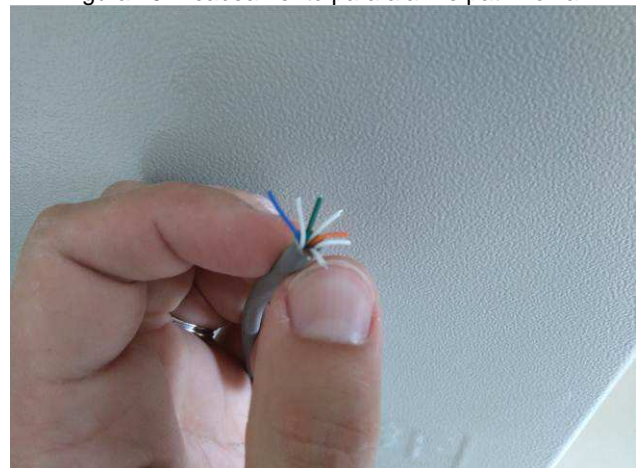
Figura 72E: cabeamento para alarme patrimonial
