## **RELATÓRIO FOTOGRÁFICO – 2ª MEDIÇÃO**

**OBRA: EXECUÇÃO DE FINALIZAÇÃO DA REFORMA DA VARA DO TRABALHO DE WENCESLAU BRAZ.**

**CONTRATADA: VENTO NORDESTE CONSTRUÇÕES E EMPREENDIMENTOS EIRELI- EPP.**

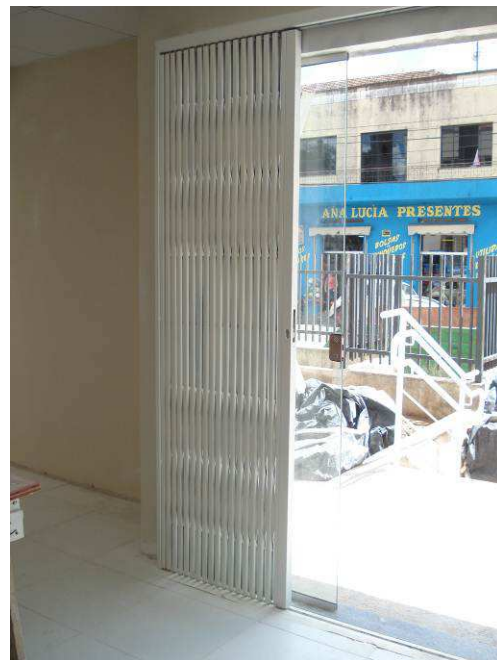
Figura 15C: Painel em vidro temperado fixo (10mm), VF1A em complementação à porta PJ1A.

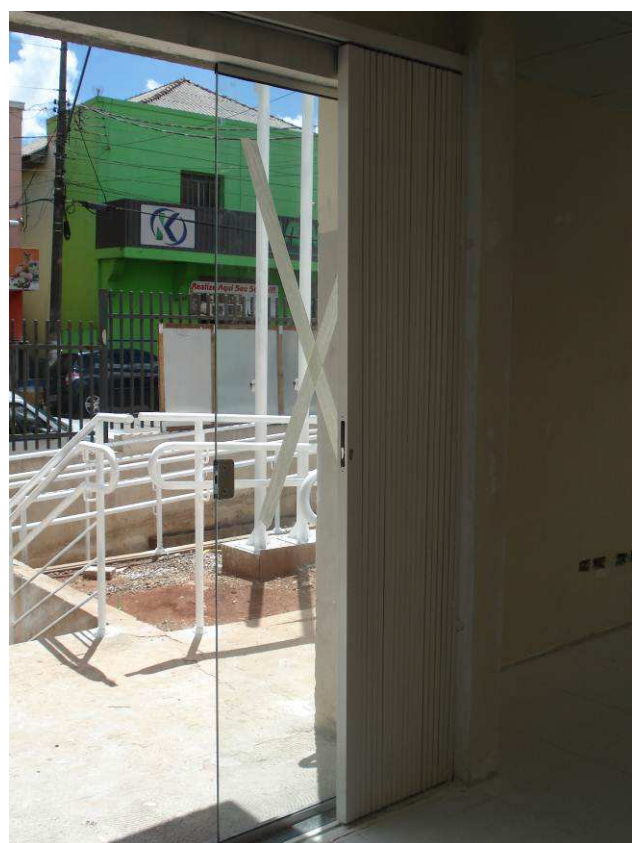
Figura 16C: Pannel em vidro temperado fixo (10mm), VF1A em complementação à porta PJ1A.

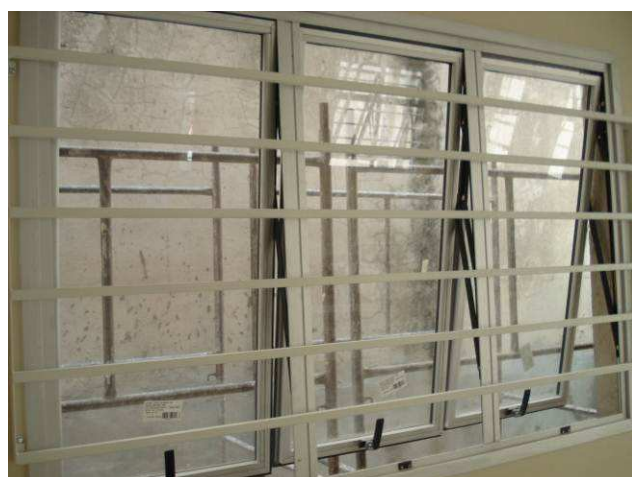
Figura 18C: Gradil em ferro tubular instalado junto à janela da Secretaria.

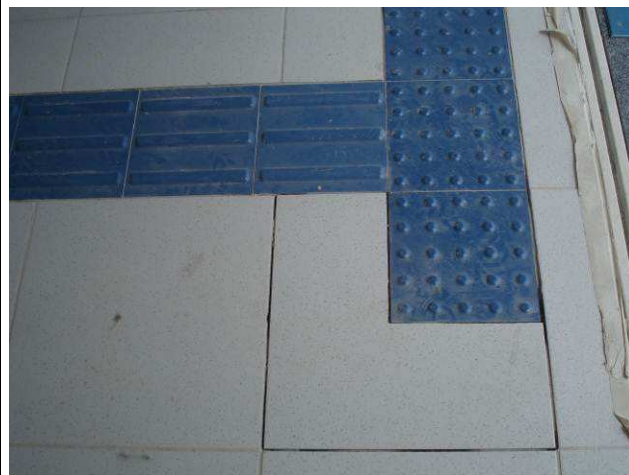
Figura 50C: Detalhe do piso podotátil junto à porta PJ1A.

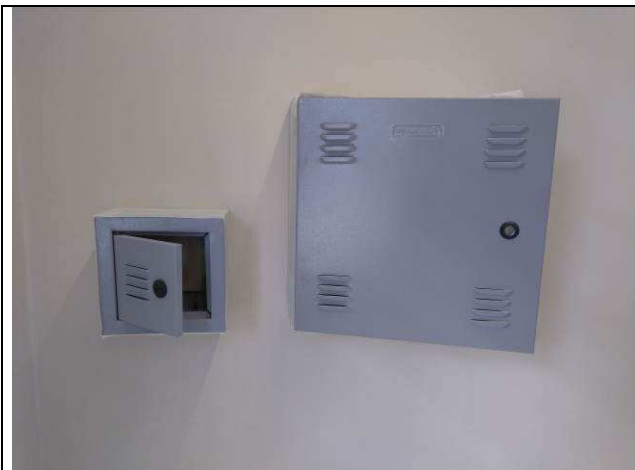
Figura 31E: caixa padrão Telebrás, para telefonia

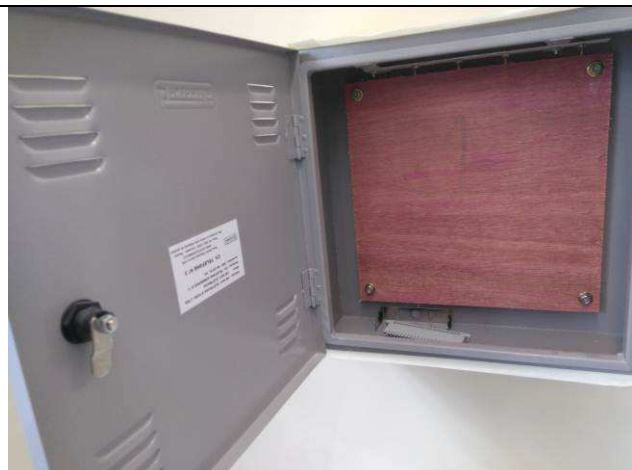
Figura 32E: caixa padrão Telebrás, para telefonia

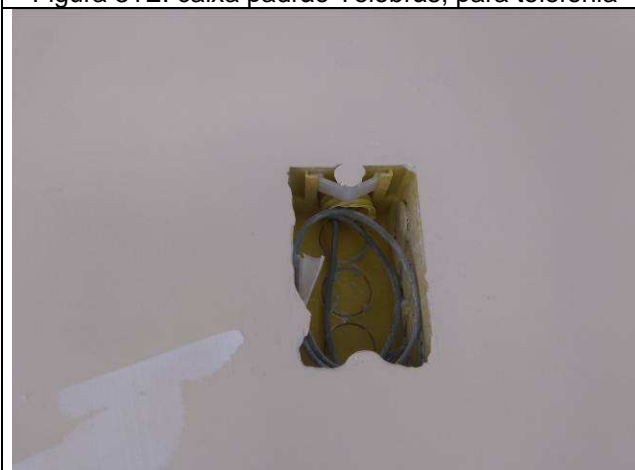
Figura 33E: cabeamento CCI50 2 e 3 pares para alarme; caixas 2x4"

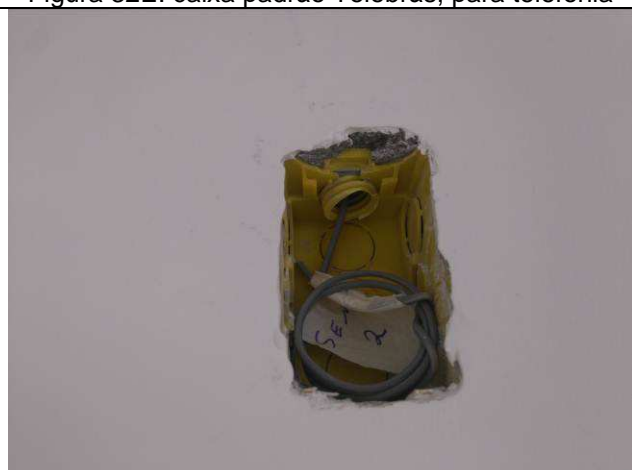
Figura 34E: cabeamento CCI50 2 e 3 pares para alarme; caixas 2x4"

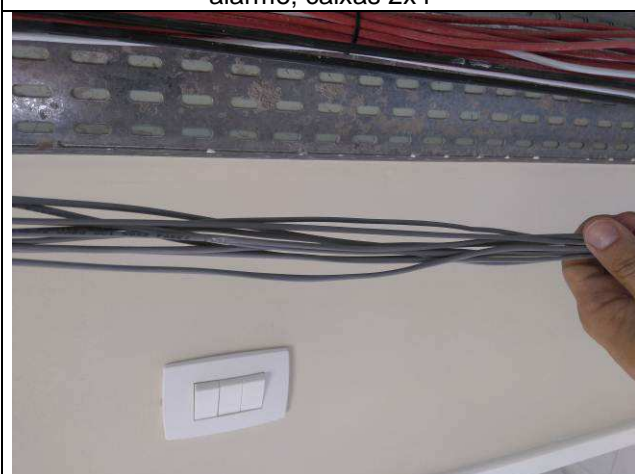
Figura 35E: cabeamento CCI50 2 e 3 pares para alarme

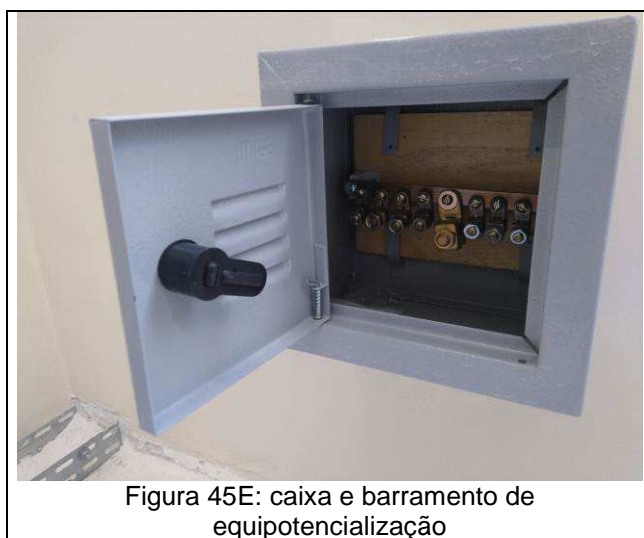
Figura 45E: caixa e barramento de equipotencialização
