RELATÓRIO FOTOGRÁFICO – 9ª MEDIÇÃO

OBRA: **EXECUÇÃO DE REFORMA NO FÓRUM TRABALHISTA DE CORNÉLIO PROCÓPIO - IMÓVEL LOCADO.**

CONTRATADA: **NS ENGENHARIA E CONSTRUÇÕES LTDA - EPP.**

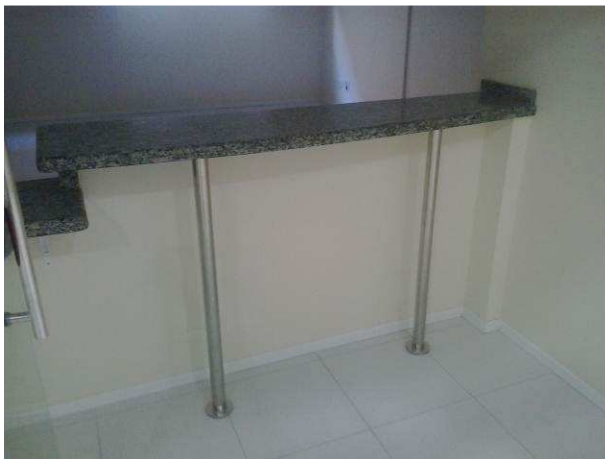
Figura 01C: Balcão de atendimento localizado na distribuição - Térreo

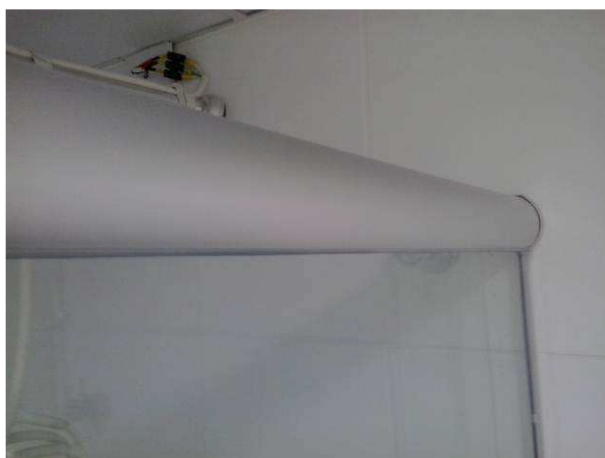
Figura 06C: Detalhe do perfil de acabamento do box

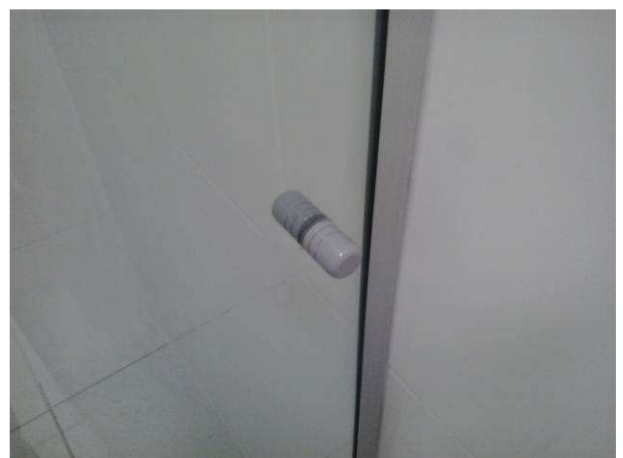
Figura 07C: Detalhe do puxador do box

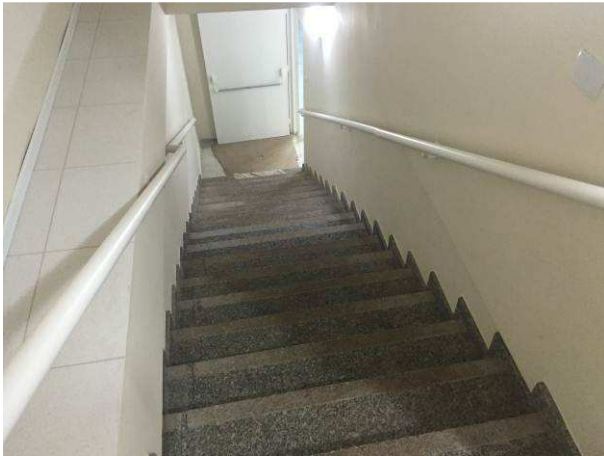
Figura 11C: Detalhe da readequação da escada de acesso ao subsolo

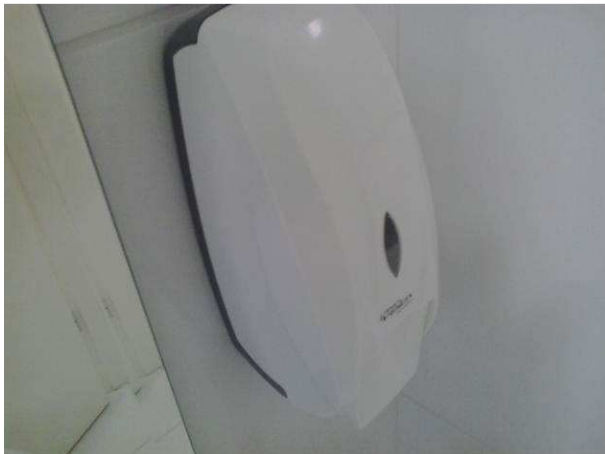
Figura 31C: Modelo de dispenser de sabonete líquido, instalado em todos os sanitários

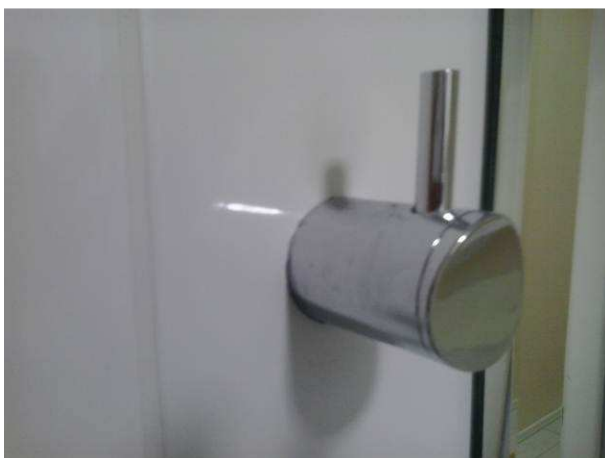
Figura 33C: Toalheiro em metal cromado, instalado nas copas e sanitários

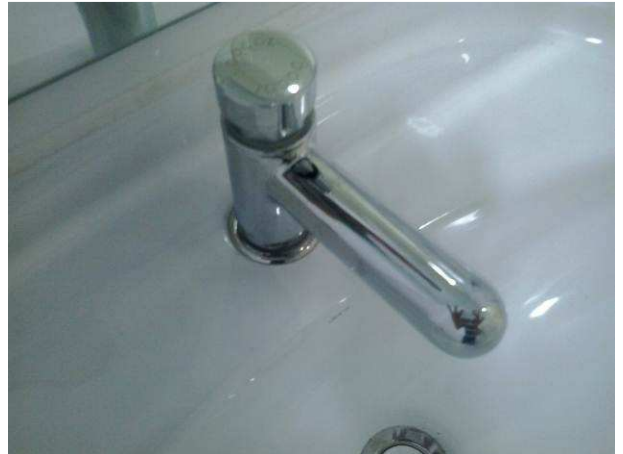
Figura 36C: Torneira de pressão, com desligamento automático, instalada nos lavatórios

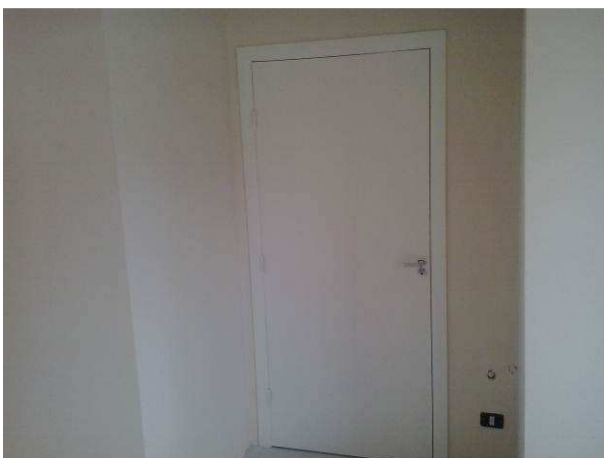
Figura 56C: Pintura de portas no térreo

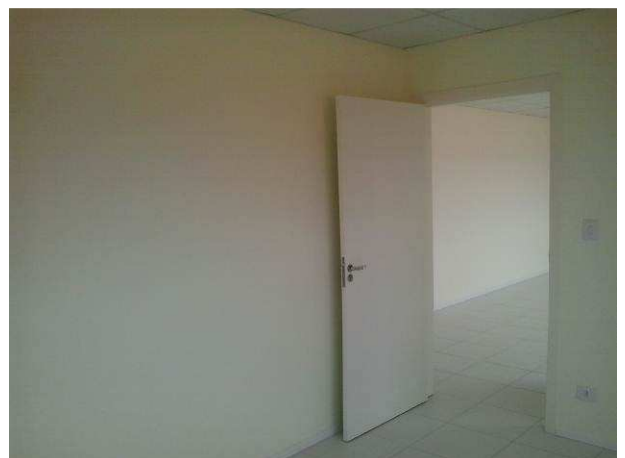
Figura 57C: Pintura de portas no térreo

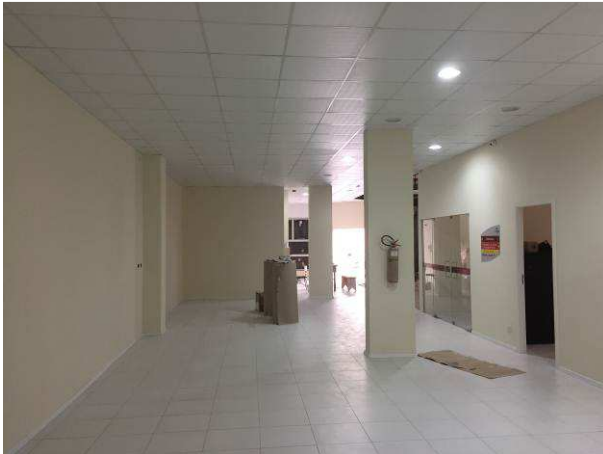
Figura 58C: Pintura de paredes no térreo

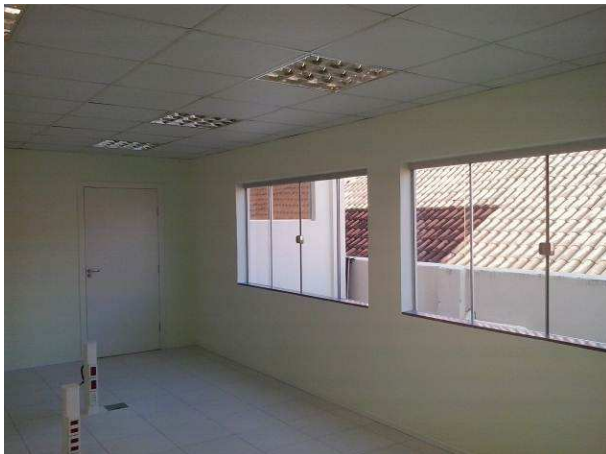
Figura 66C: Pintura em sala de audiência na cor erva-doce

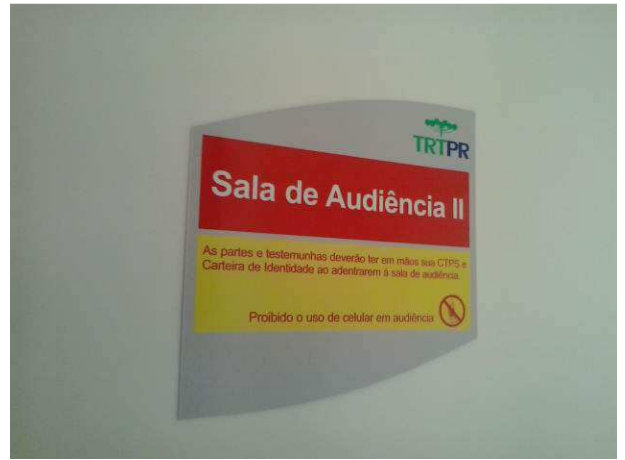
Figura 70C: Placas de identificação e comunicação visual, instaladas no interior do imóvel

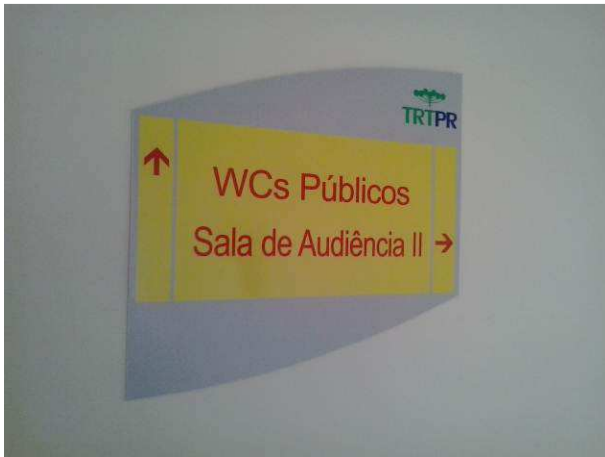
Figura 71C: Placas de identificação e comunicação visual, instaladas no interior do imóvel

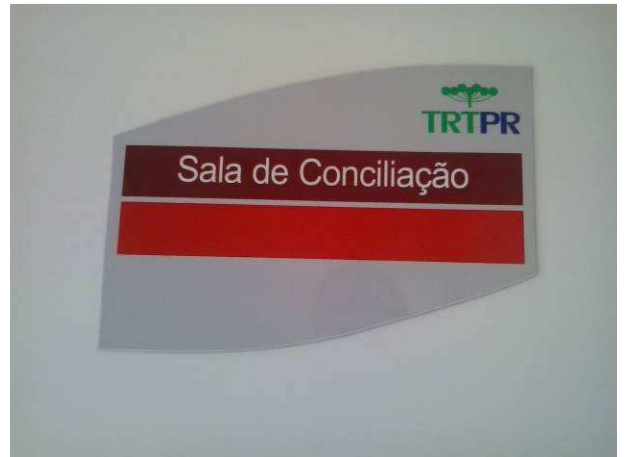
Figura 72C: Placas de identificação e comunicação visual, instaladas no interior do imóvel

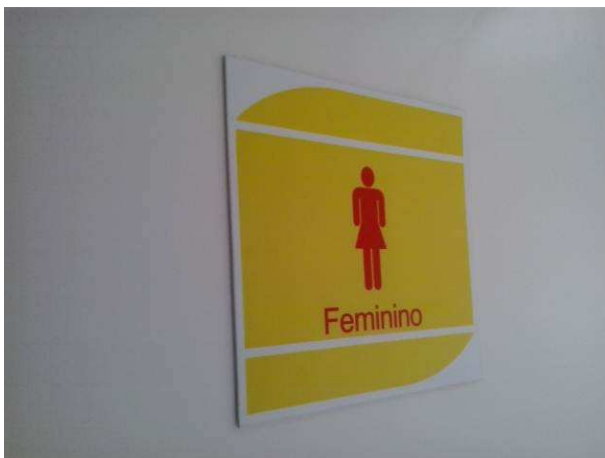
Figura 73C: Placas de identificação e comunicação visual, instaladas no interior do imóvel

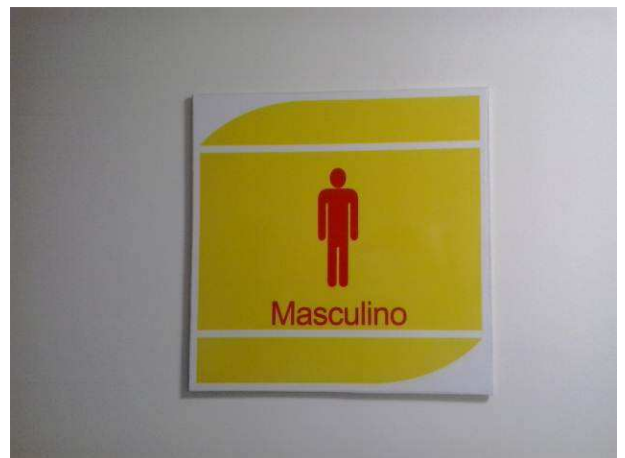
Figura 74C: Placas de identificação e comunicação visual, instaladas no interior do imóvel

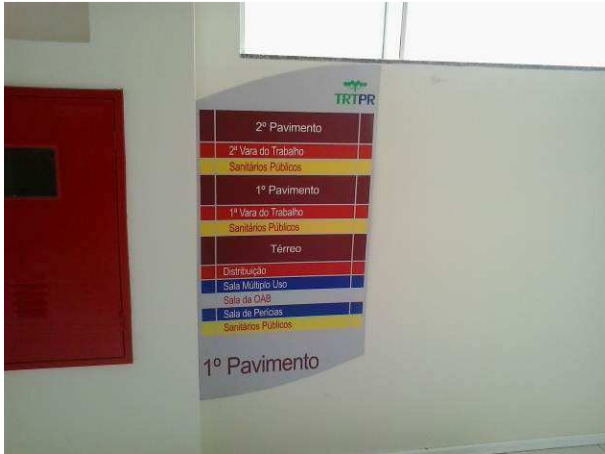
Figura 75C: Placas de identificação e comunicação visual, instaladas no interior do imóvel

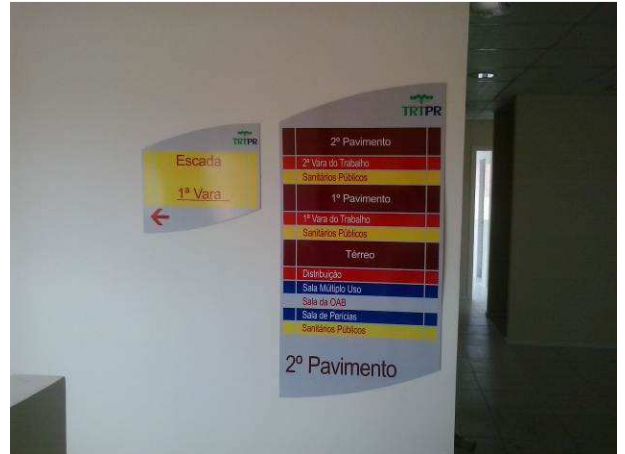
Figura 76C: Placas de identificação e comunicação visual, instaladas no interior do imóvel

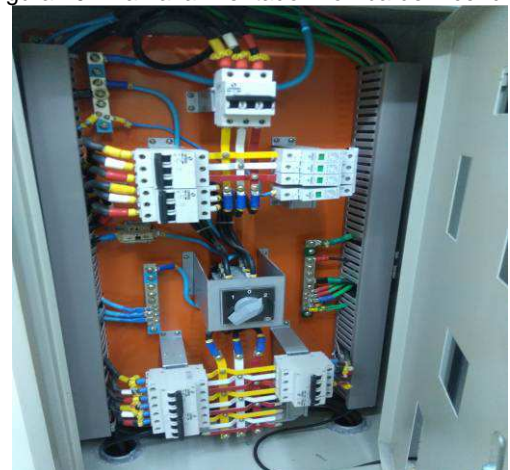
Figura 12E: QDEG

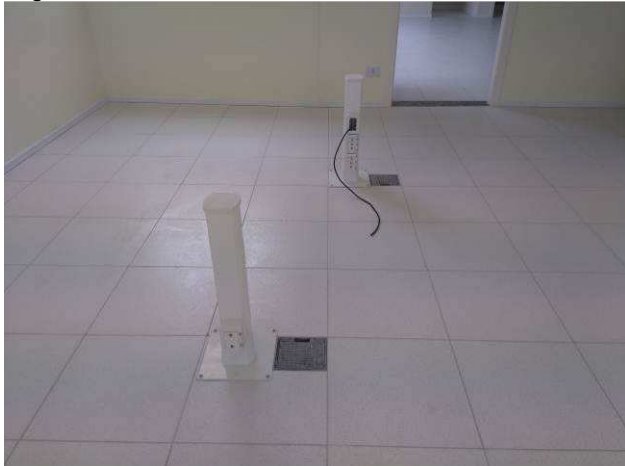
Figura 23E: totens e tomadas elétricas Dutotec

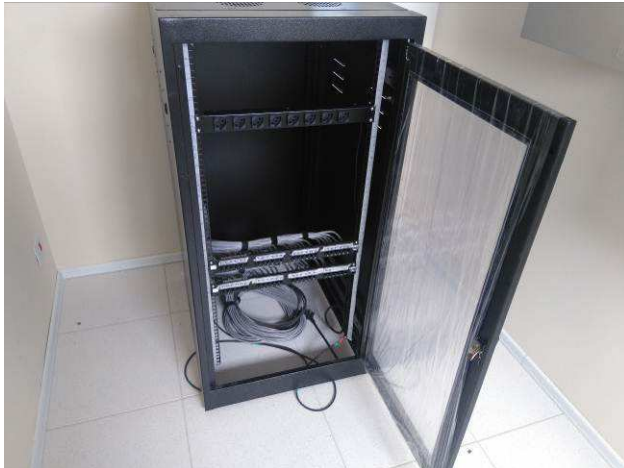
Figura 61E: racks e acessórios - 2º pav

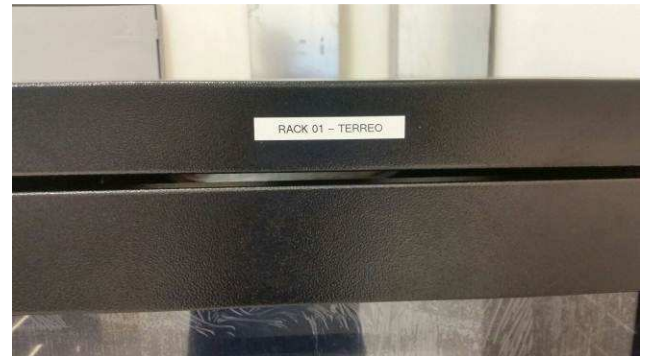
Figura 68E: racks e acessórios térreo

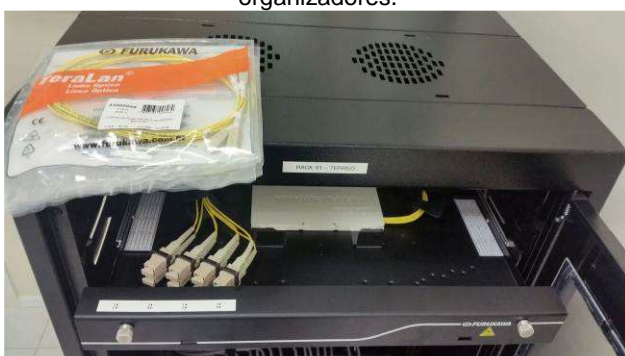
Figura 73E: DIO, fusão fibras

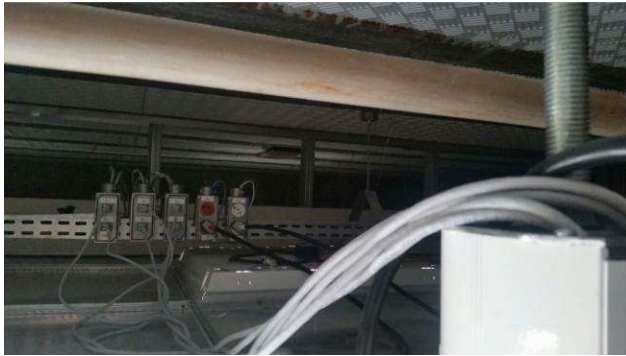
Figura 75E: patch cords para padrão genérico

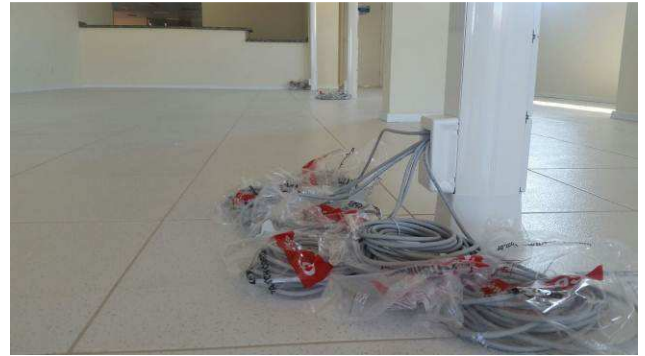
Figura 76E: patch cords para padrão genérico

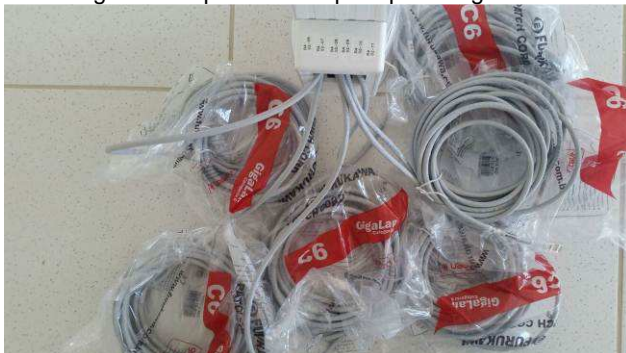
Figura 77E: patch cords para padrão genérico

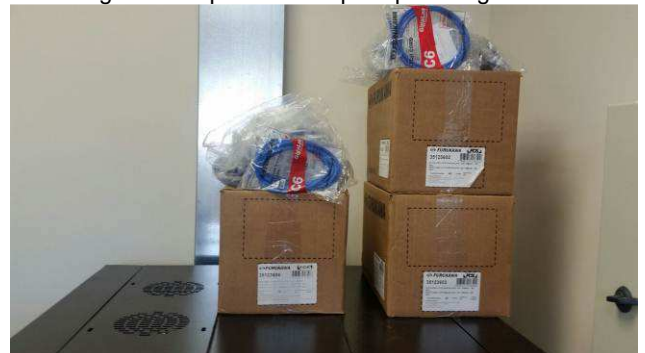
Figura 78E: patch cords ativação e conexão micros

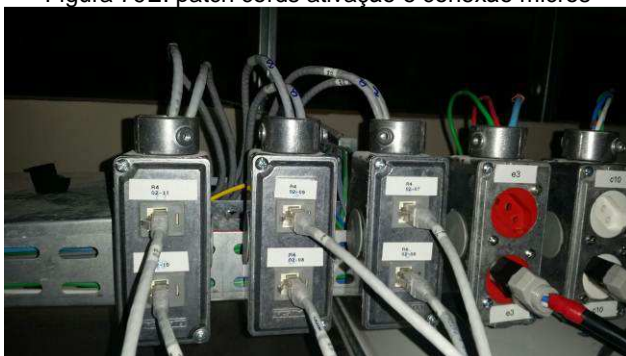
Figura 81E: patch cords padrão genérico

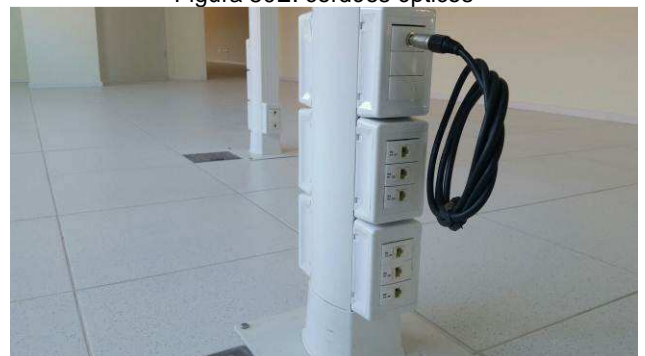
Figura 82E: sonorização - plugues macho fêmea

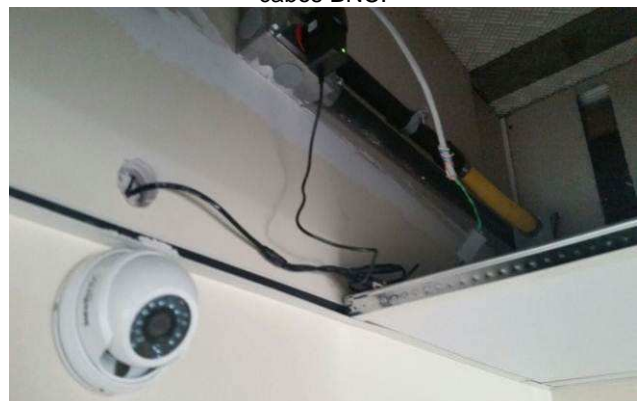
Figura 88E: CFTV - câmeras, ballon, fonte

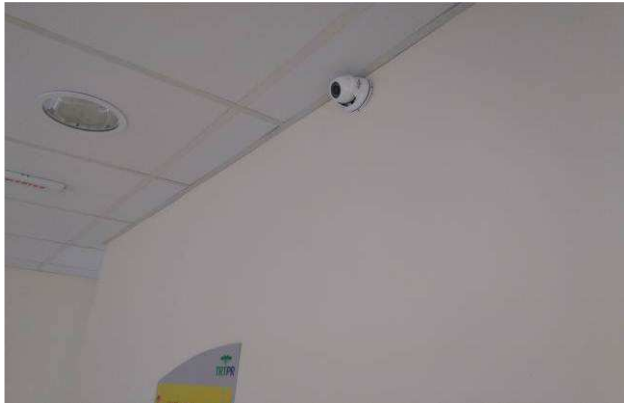
Figura 89E: CFTV - câmeras, ballon, fonte

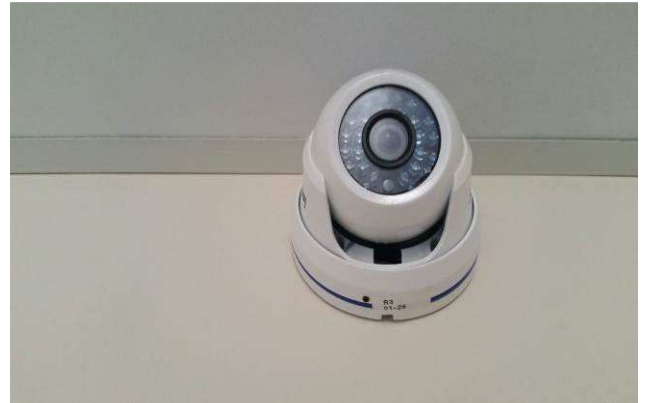
Figura 90E: CFTV - câmeras, ballon, fonte

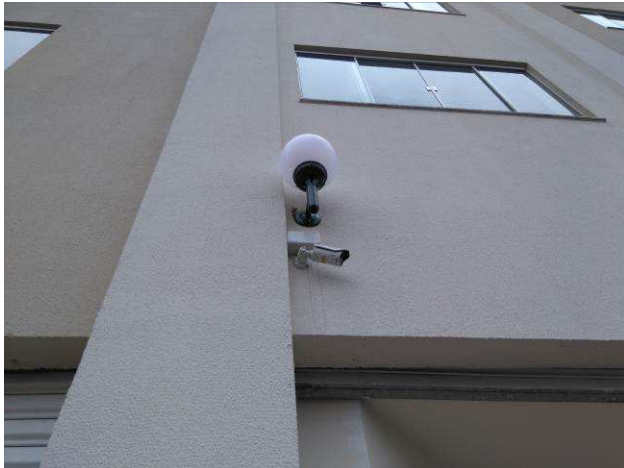
Figura 95E: CFTV - câmeras, ballon, fonte

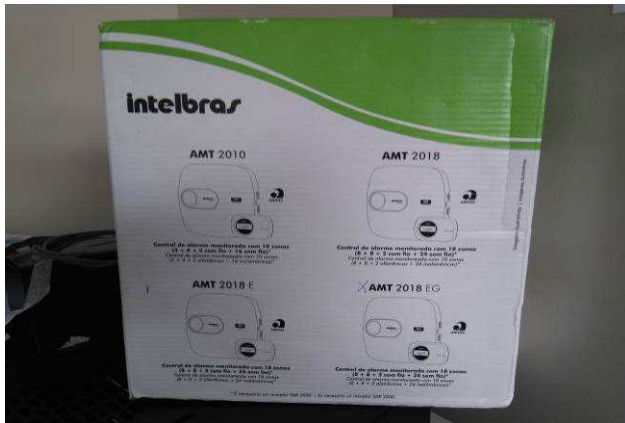
Figura 101E: Central de alarme Intelbrás 2018EG

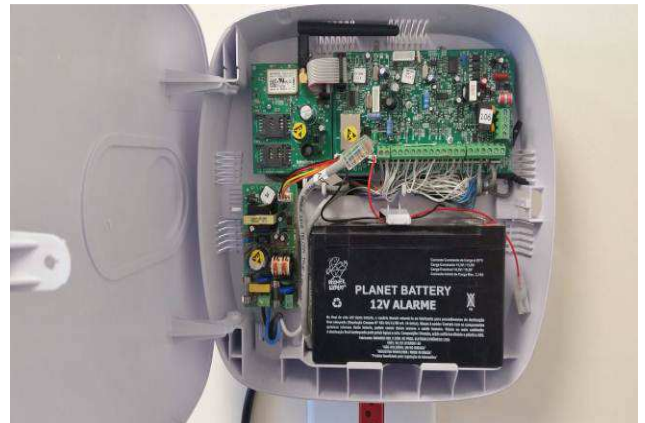
Figura 102E: Central de alarme Intelbrás 2018EG

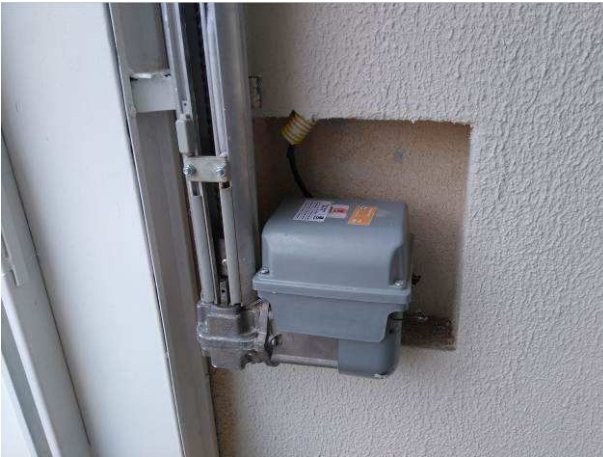
Figura 84C: Motor do portão
