RELATÓRIO FOTOGRÁFICO – 3ª MEDIÇÃO

OBRA: EXECUÇÃO DE FINALIZAÇÃO DA REFORMA DA AVARA DO TRABALHO DE WENCESLAU BRAZ.

CONTRATADA: VENTO NORDESTE CONSTRUÇÕES E EMPREENDIMENTOS EIRELI- EPP.

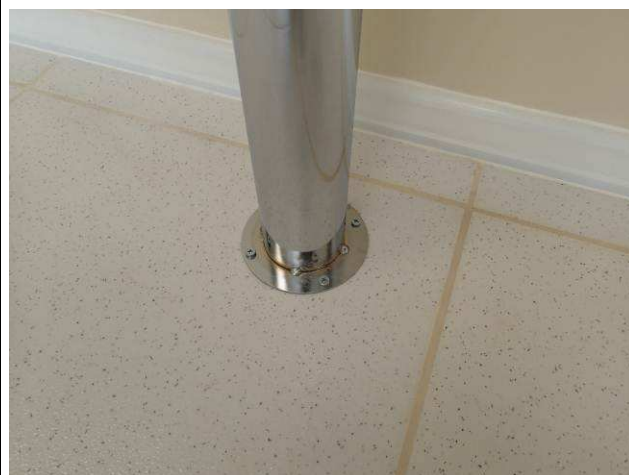
Figura 07C: Tubos cromados fixados no balcão de atendimento da Secretaria.

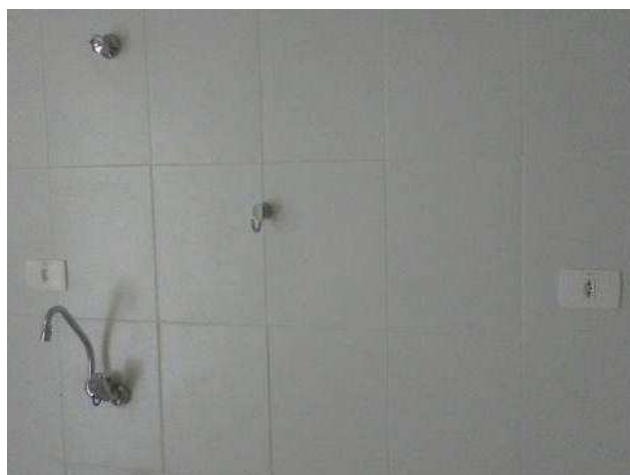
Figura 69C: Toalheiro tipo gancho, em metal cromado, instalado na copa.

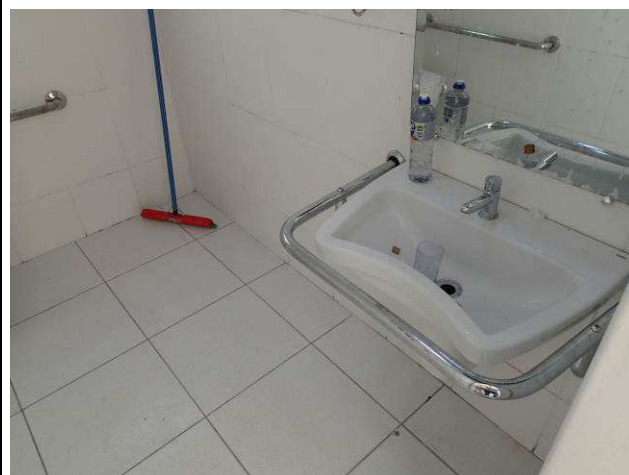
Figura 70C: Barra de apoio para lavatório - banheiro PNE do pavimento térreo.

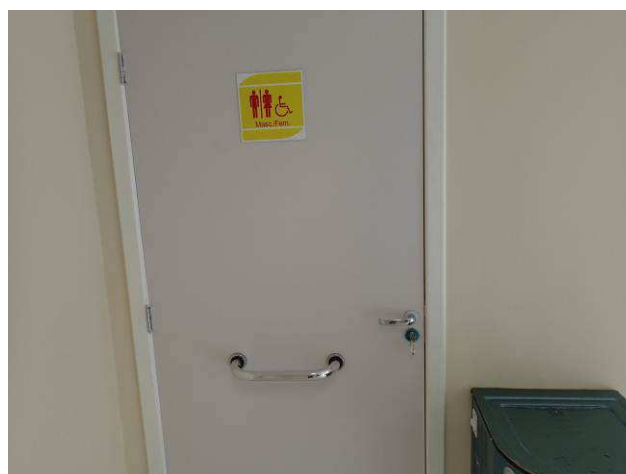
Figura 71C: Barras de apoio para porta - banheiro PNE do pavimento térreo.

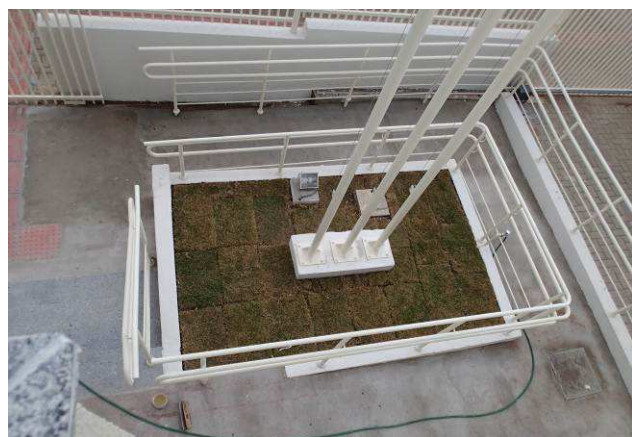
Figura 78C: Gramma São Carlos plantada no canteiro anexo à rampa PNE.

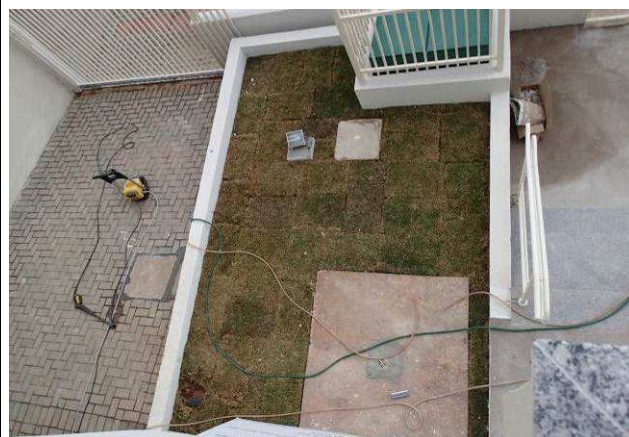
Figura 79C: Gramma São Carlos plantada no canteiro anexo à plataforma elevatória.

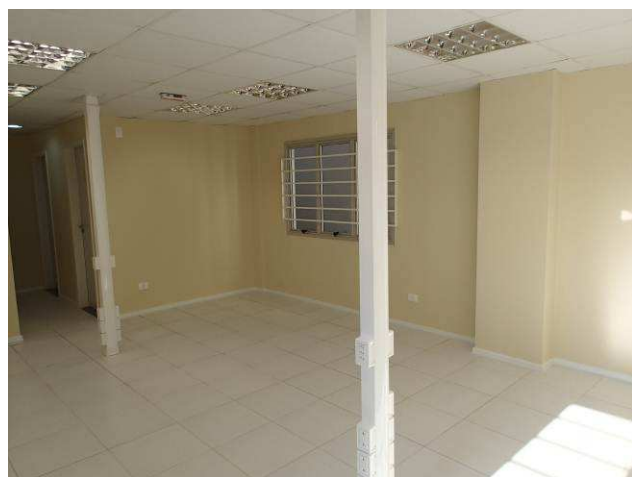
Figura 94C: Pintura acrílica interna - Secretária.

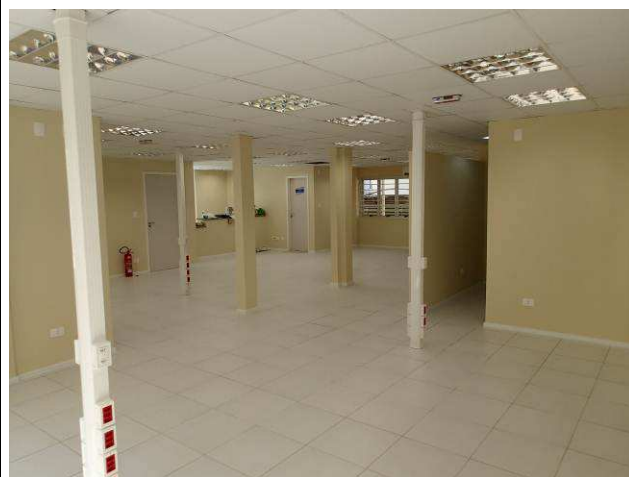
Figura 95C: Pintura acrílica interna - Secretária.

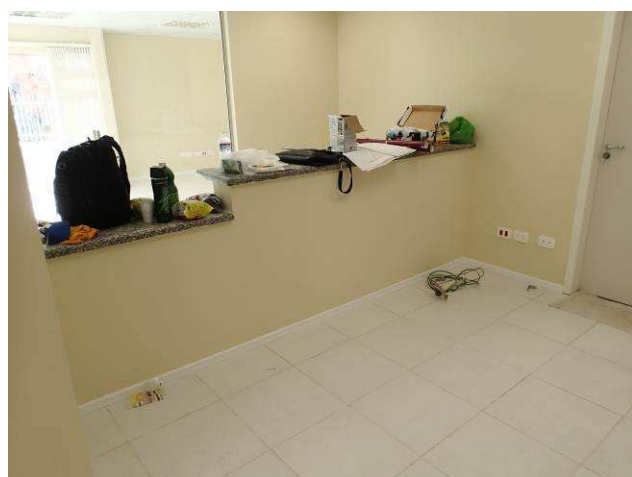
Figura 96C: Pintura acrílica interna - Balcão.

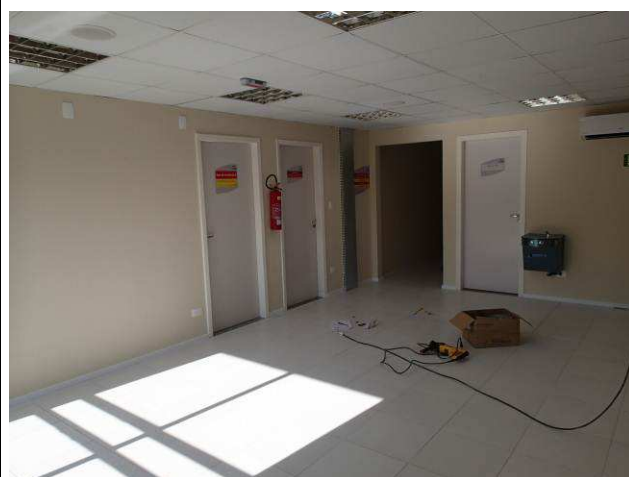
Figura 97C: Pintura acrílica interna - Hall superior.

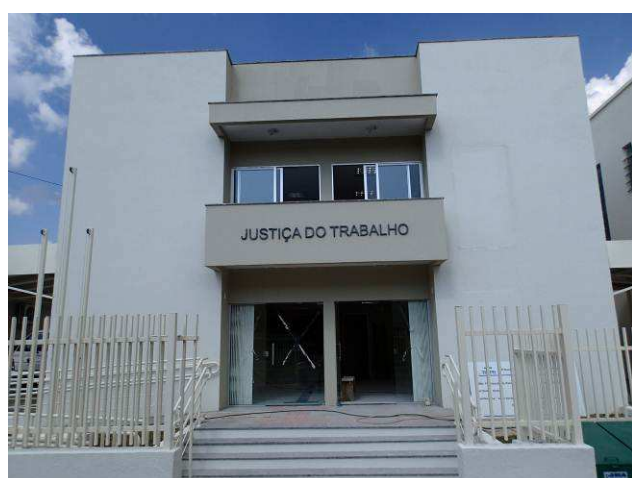
Figura 104C: Textura acrílica externa - Frente.

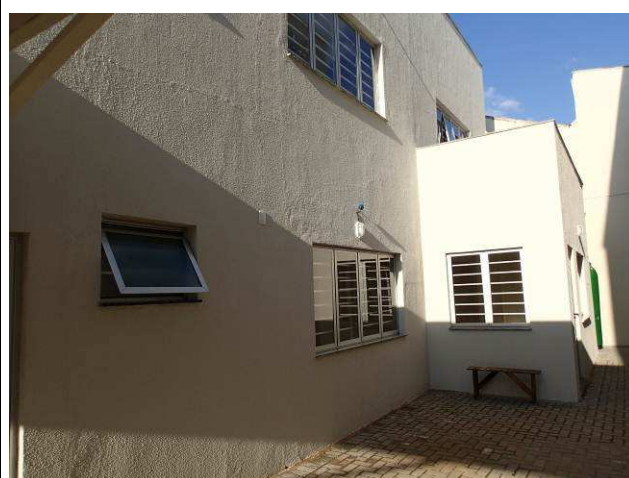
Figura 105C: Textura acrílica externa - Lateral direita.

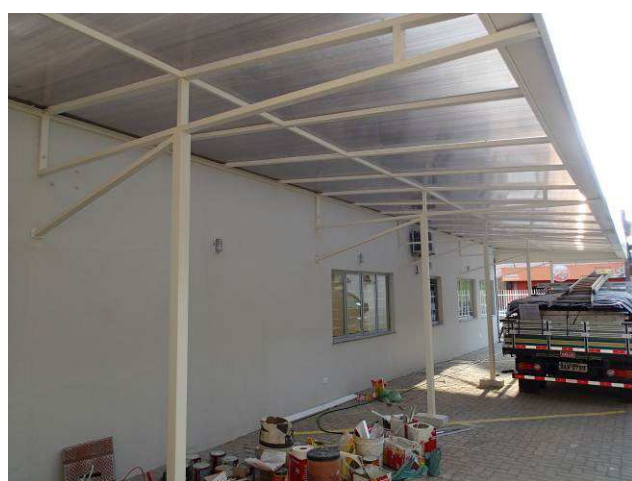
Figura 106C: Textura acrílica externa - Lateral esquerda.

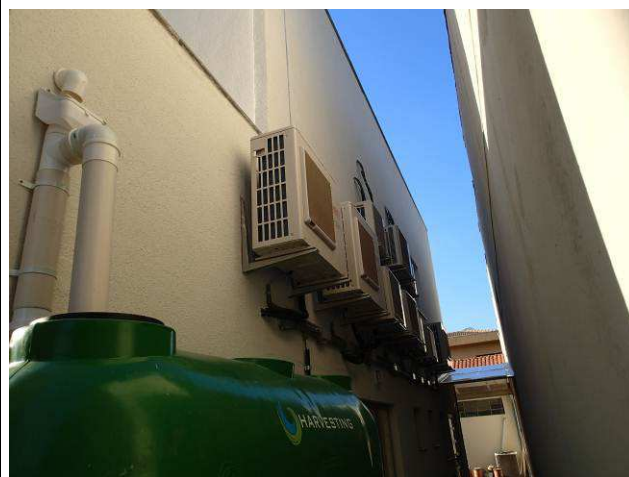
Figura 107C: Textura acrílica externa - Fundos.

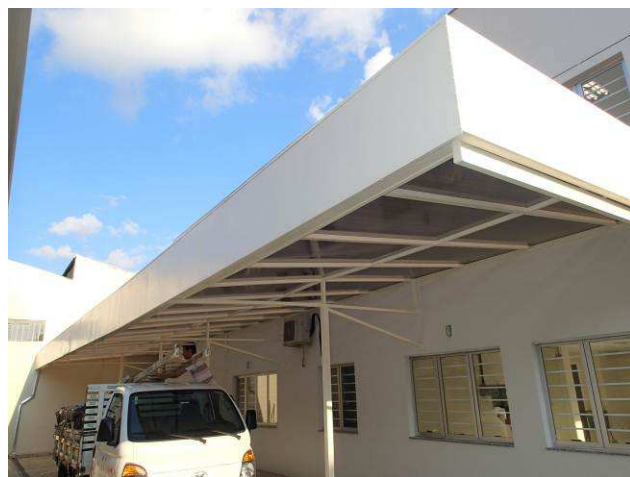
Figura 118C: Pintura esmalte na testeira do estacionamento - Lado esquerdo.

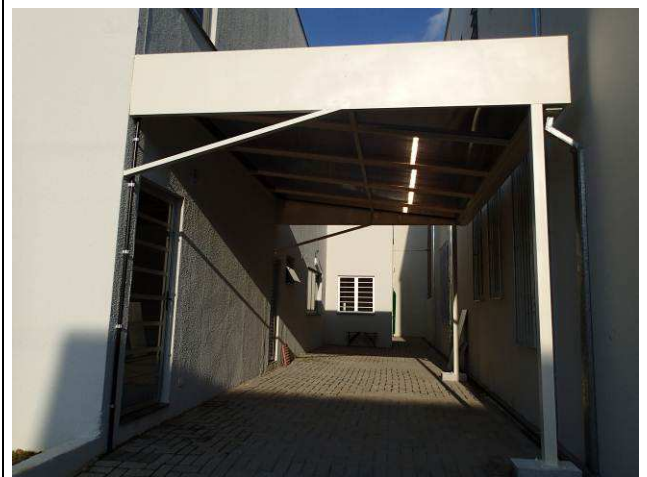
Figura 119C: Pintura esmalte na testeira do estacionamento - Lado direito.

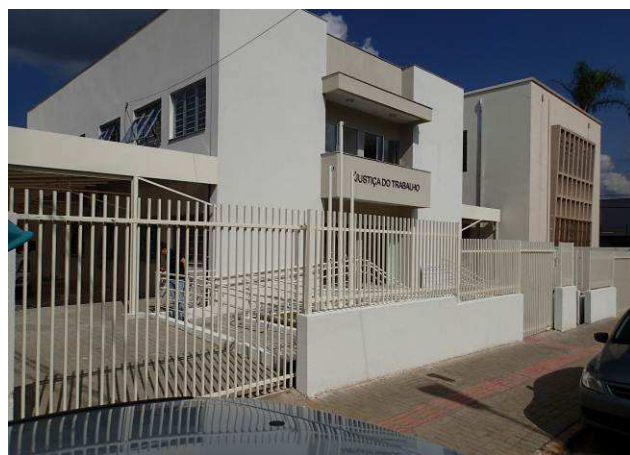
Figura 120C: Pintura esmalte no gradil frontal.

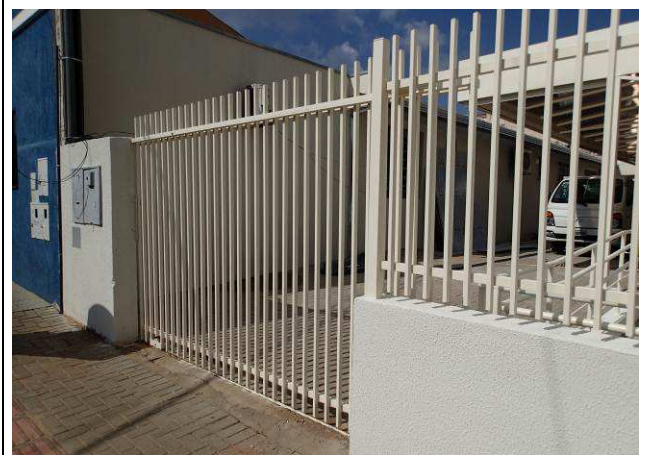
Figura 121C: Pintura esmalte no portão esquerdo.

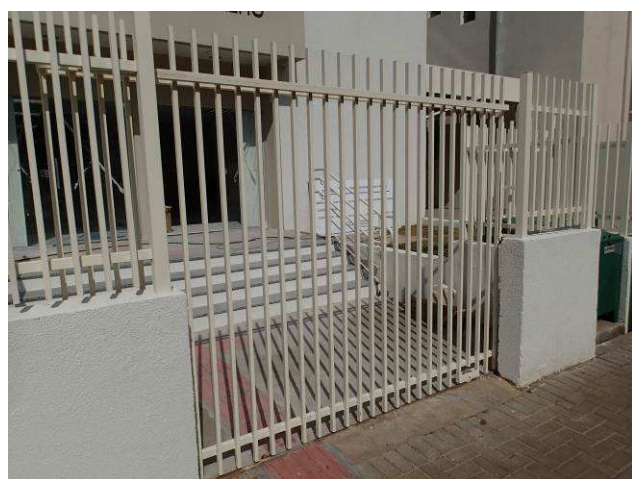
Figura 122C: Pintura esmalte no portão central.

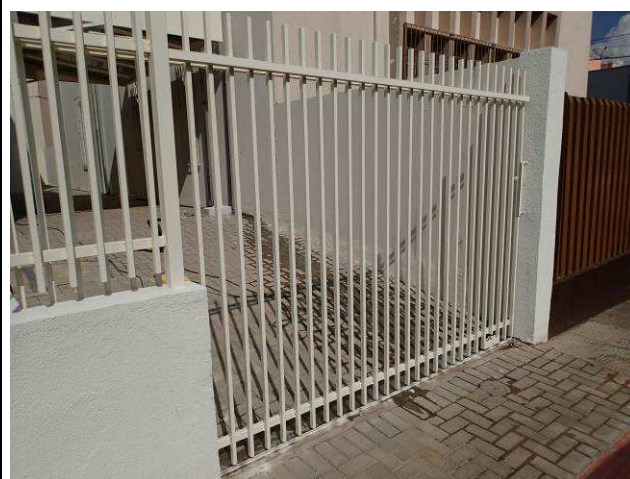
Figura 123C: Pintura esmalte no portão direito.

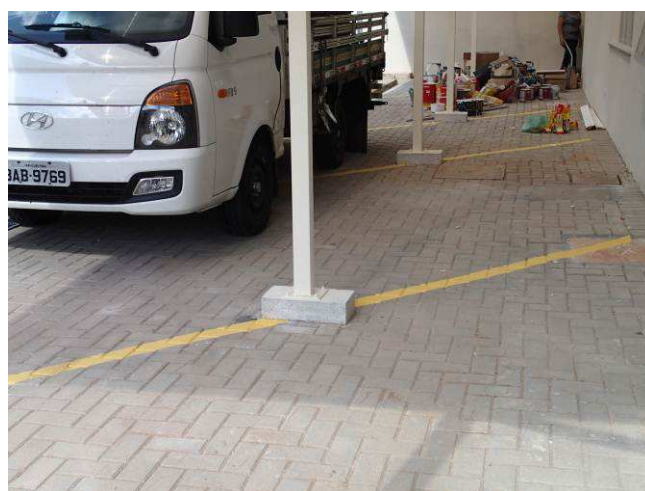
Figura 124C: Pintura acrílica - demarcação de vagas.

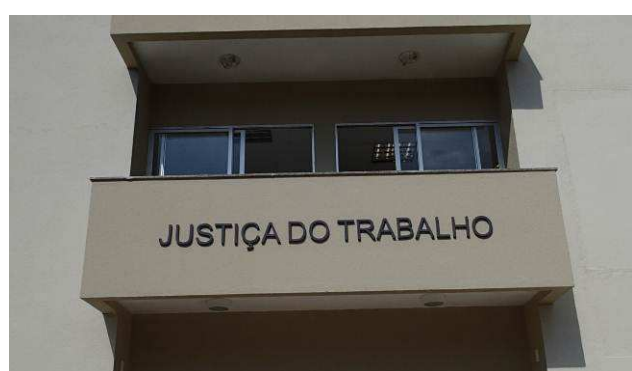
Figura 125C: Letreiro fixado na fachada principal do edifício.

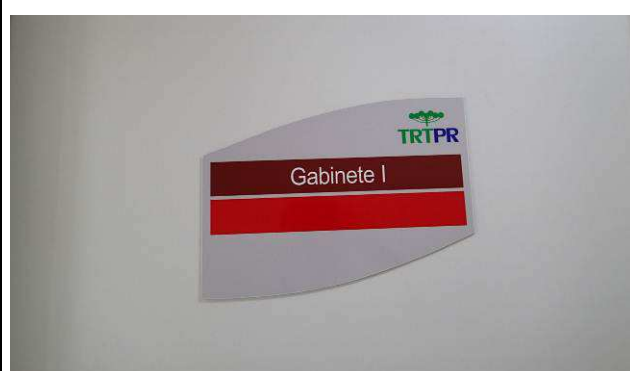
Figura 126C: Placas de comunicação fixadas nas dependências da Vara.

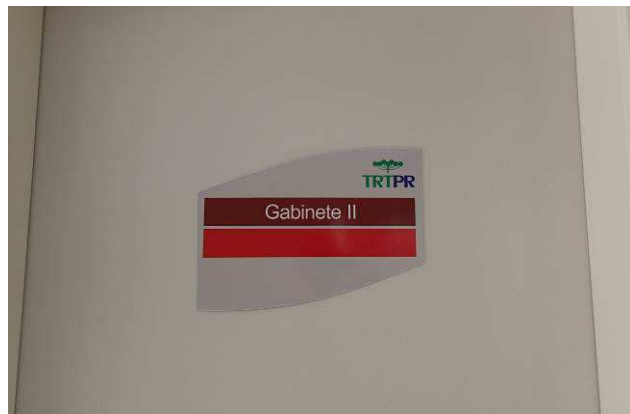
Figura 127C: Placas de comunicação fixadas nas dependências da Vara.

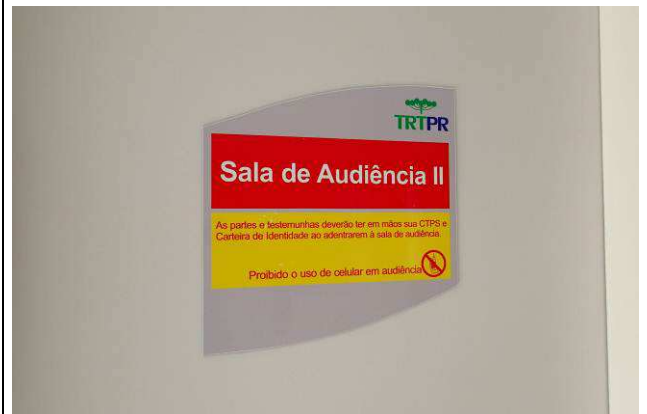
Figura 128C: Placas de comunicação fixadas nas dependências da Vara.

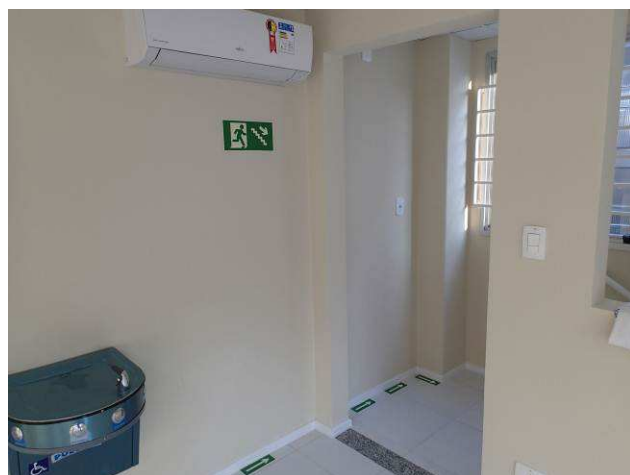
Figura 129C: Placas de comunicação fixadas nas dependências da Vara.

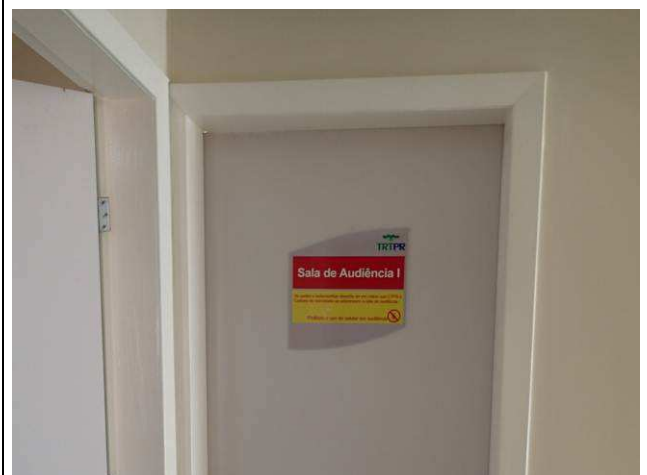
Figura 130C: Placas de comunicação fixadas nas dependências da Vara.

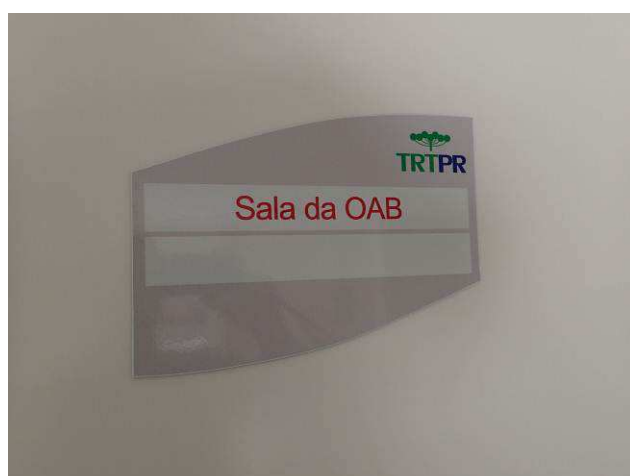
Figura 131C: Placas de comunicação fixadas nas dependências da Vara.

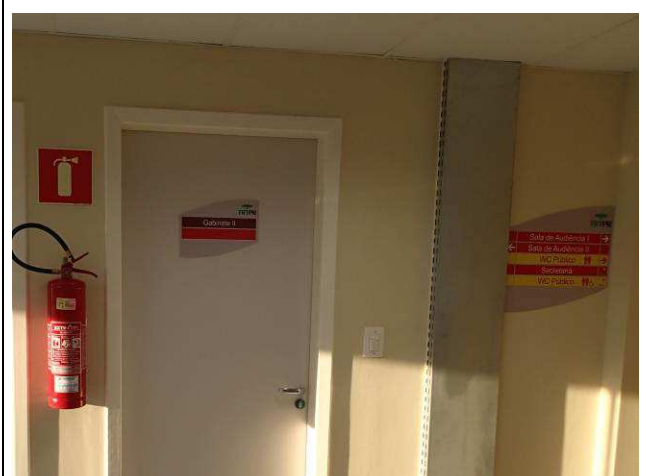
Figura 132C: Placas de comunicação fixadas nas dependências da Vara.

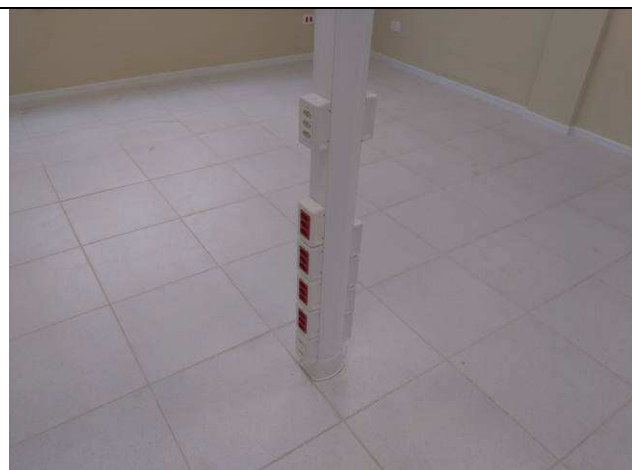
Figura 9E: tomadas e porta equipamentos Dutotec.

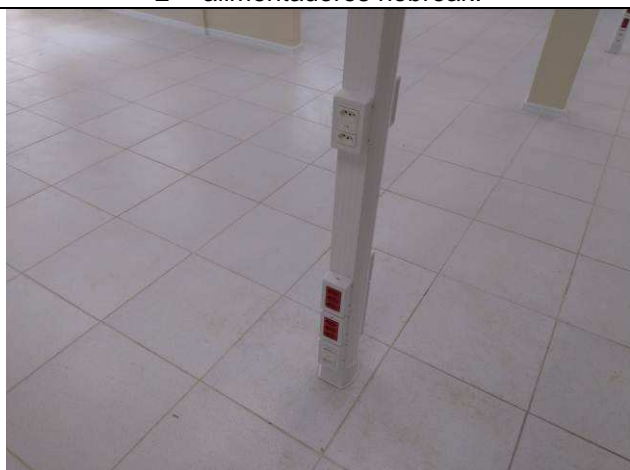
Figura 10E: tomadas e porta equipamentos Dutotec.

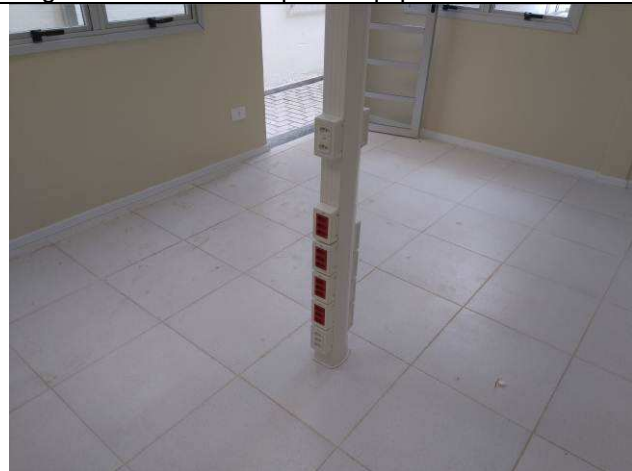
Figura 11E: tomadas e porta equipamentos Dutotec.

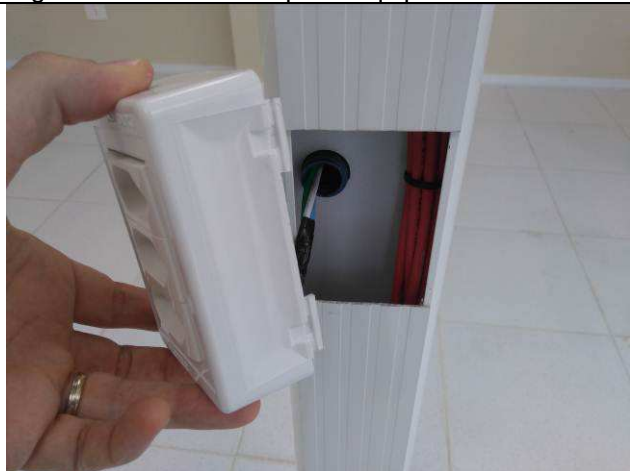
Figura 12E: tomadas e porta equipamentos Dutotec.

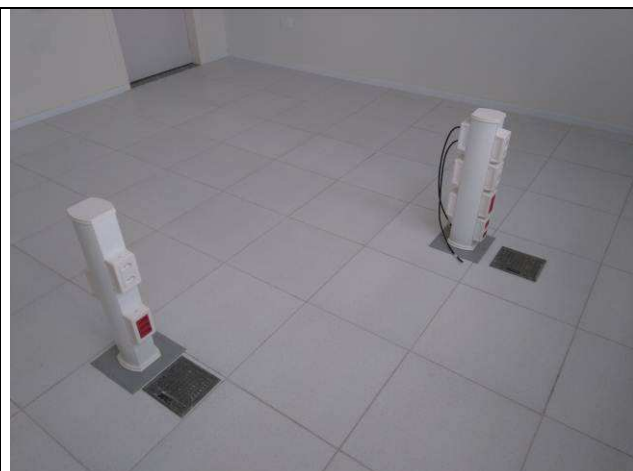
Figura 13E: tomadas e porta equipamentos Dutotec.

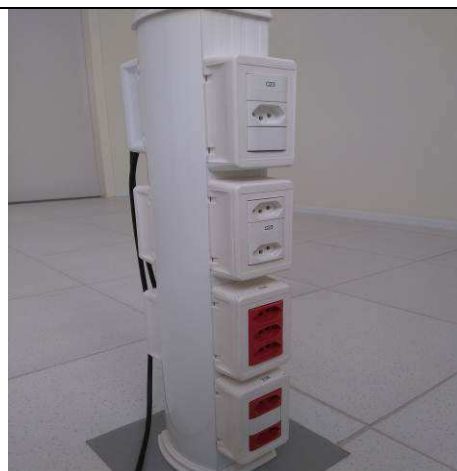
Figura 14E: tomadas e porta equipamentos Dutotec.

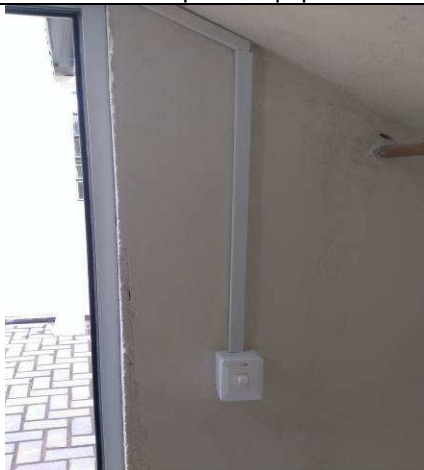
Figura 15E: Interruptores.

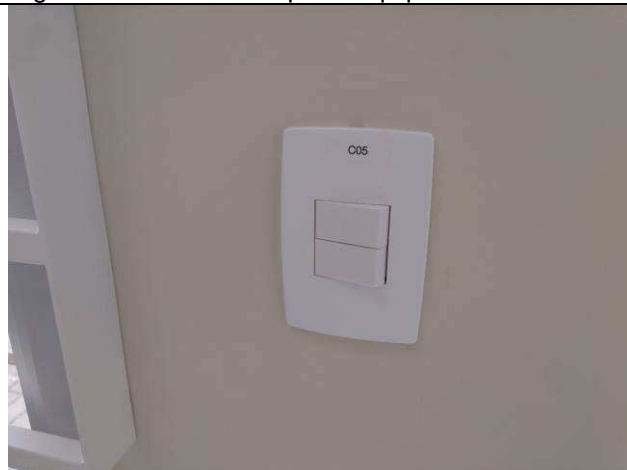
Figura 16E: Interruptores.

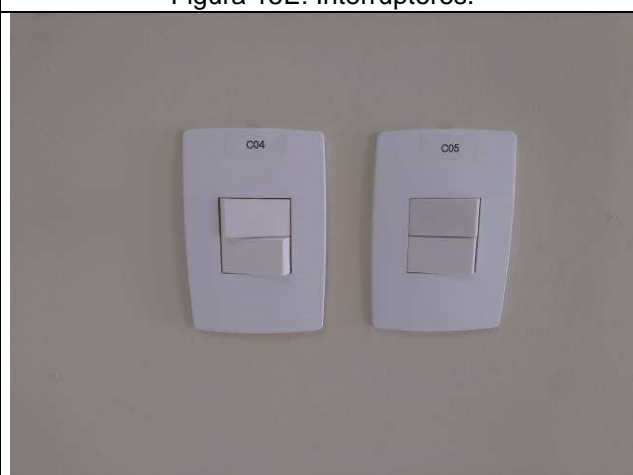
Figura 17E: Interruptores.

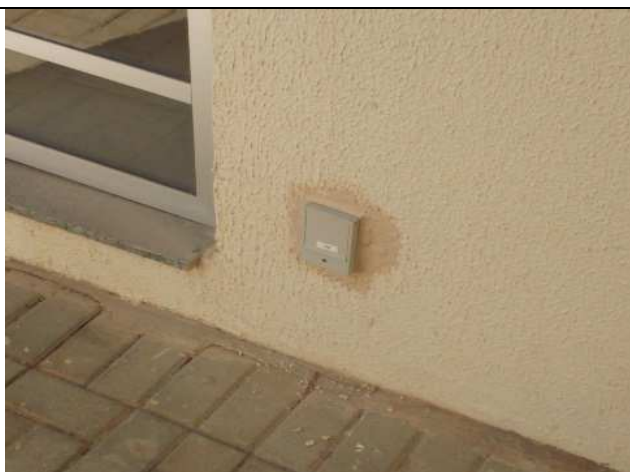
Figura 22E: tomadas externas linha aquatic.

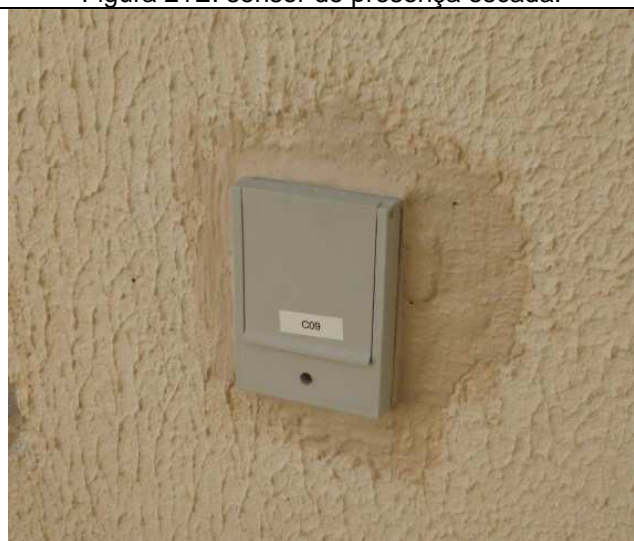
Figura 23E: tomadas externas linha aquatic.

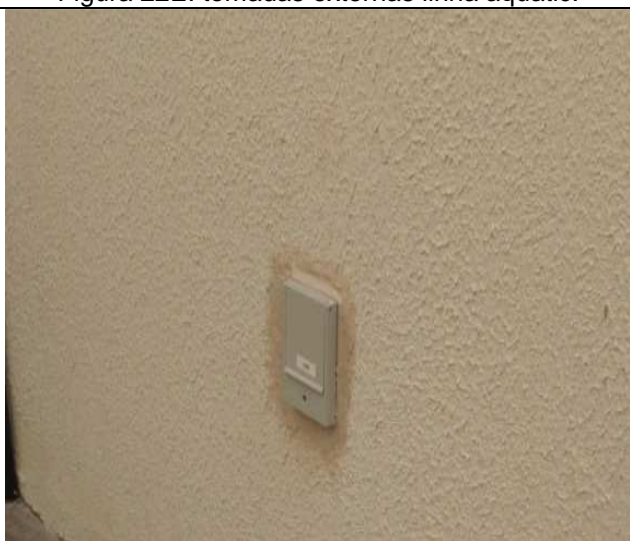
Figura 24E: tomadas externas linha aquatic.

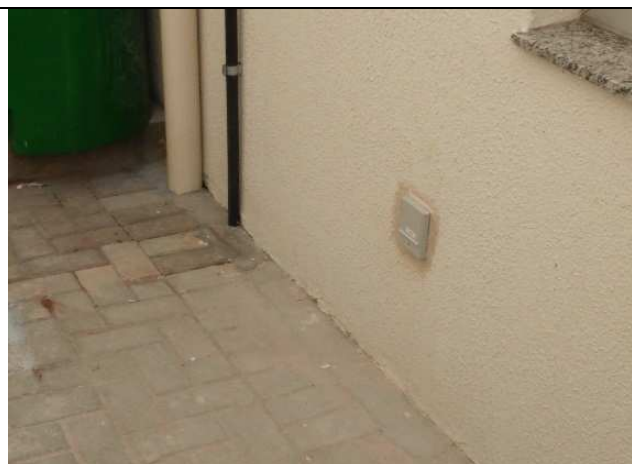
Figura 25E: tomadas externas linha aquatic.

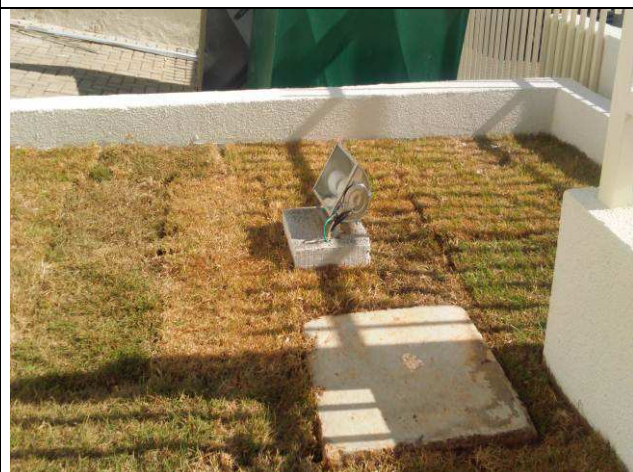
Figura 33E: projetor iluminação externa.

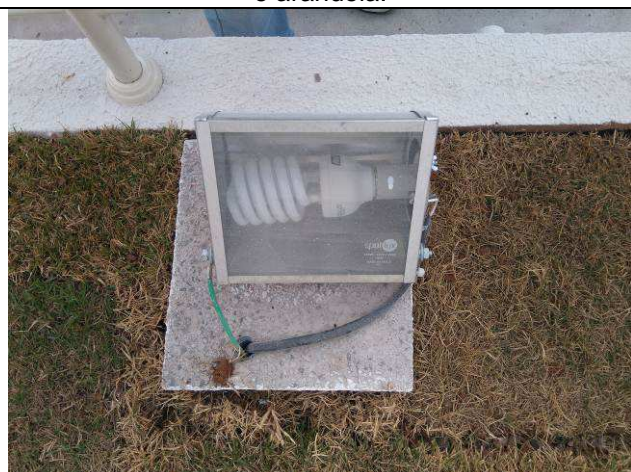
Figura 34E: projetor iluminação externa.

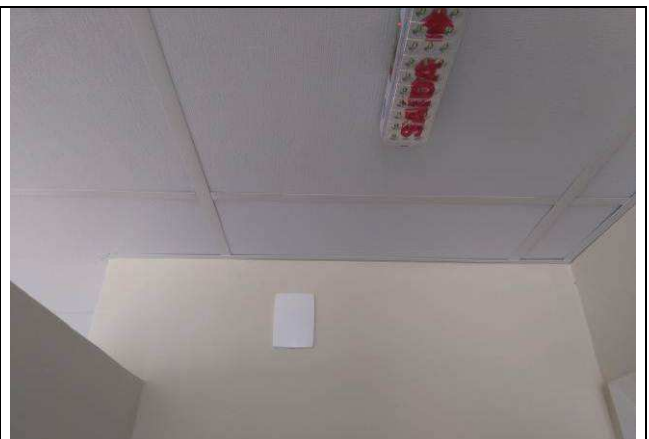
Figura 42E: tampas cegas para CFTV e alarme.

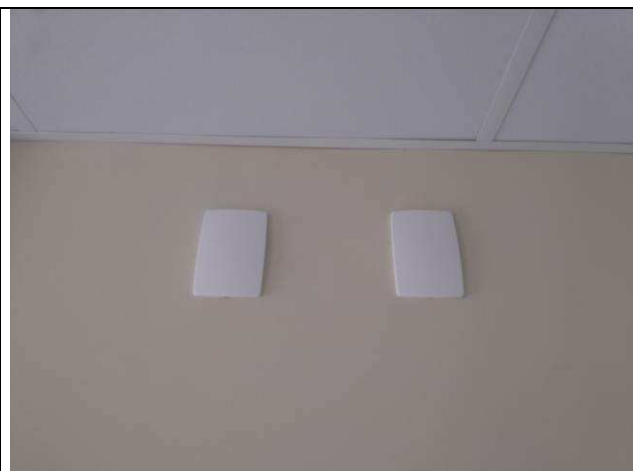
Figura 43E: tampas cegas para CFTV e alarme.

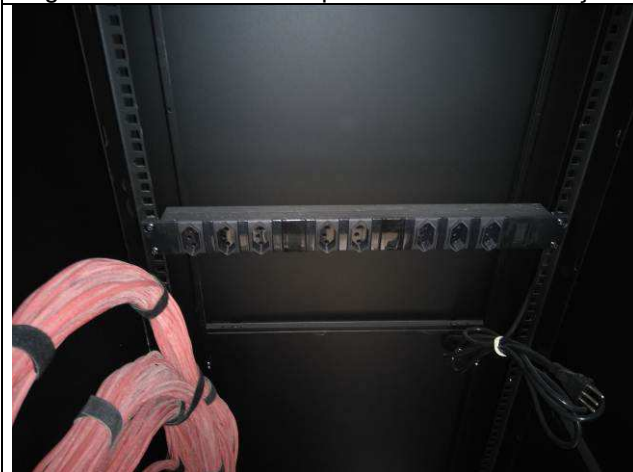
Figura 51E: rack TI - sala técnica.

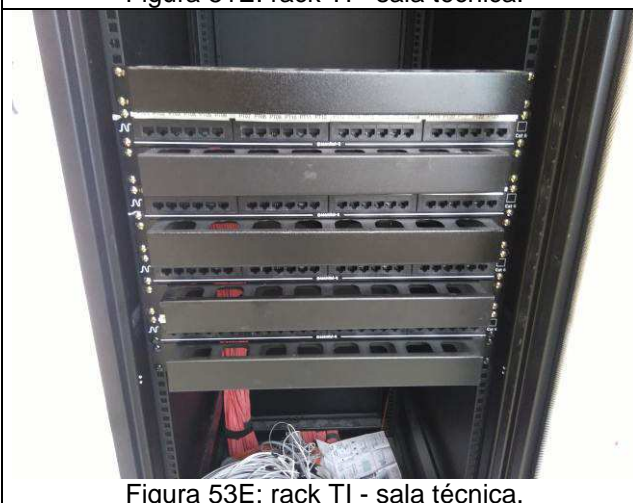
Figura 53E: rack TI - sala técnica.

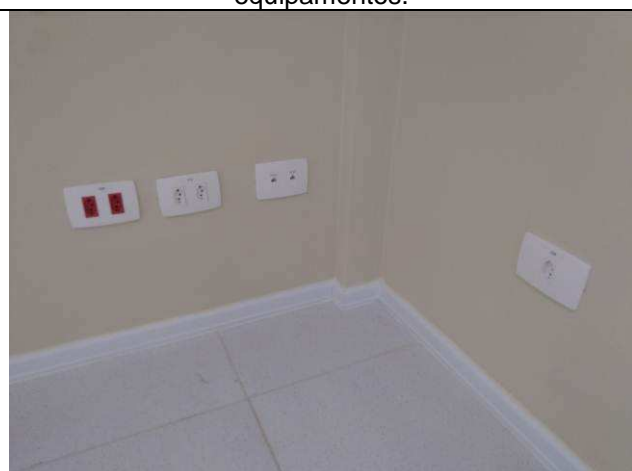
Figura 59E: Conectores RJ45 cat6, tomadas modulares de parede.

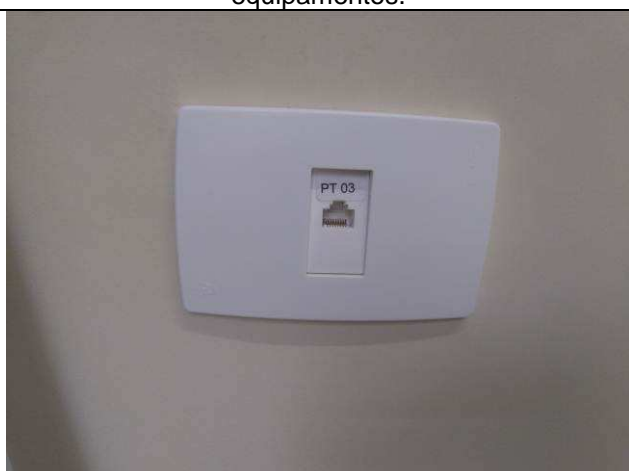
Figura 60E: Conectores RJ45 cat6, tomadas modulares de parede.

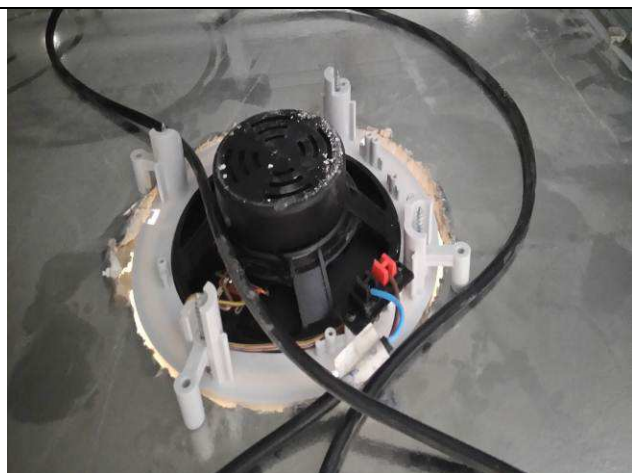
Figura 62E: Sonorização - caixa de som arandela.

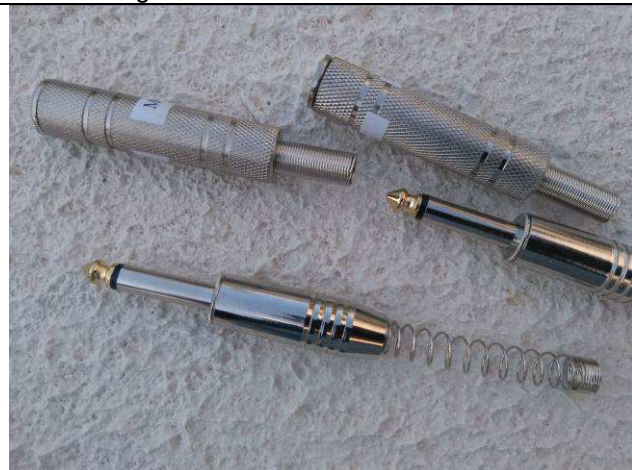
Figura 63E: Sonorização - plugues P10.

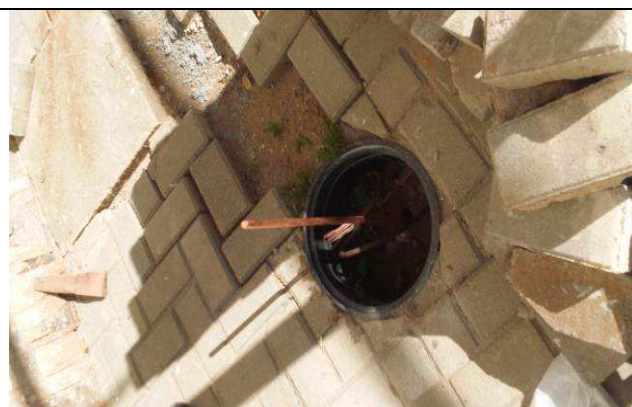
Figura 65E: caixa de piso para inspeção de aterramento - cabo cobre nu e haste.

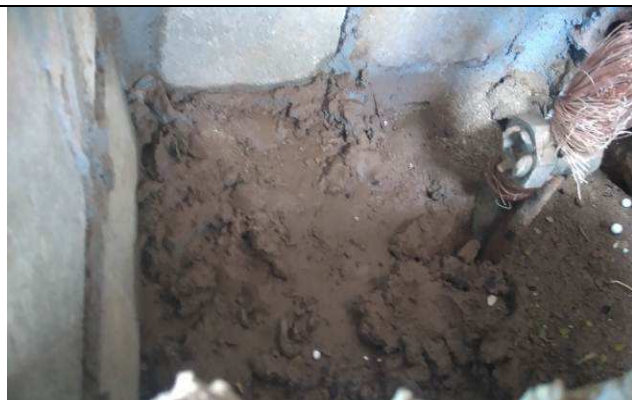
Figura 68E: caixa de piso para inspeção de aterramento - cabo cobre nu e haste.

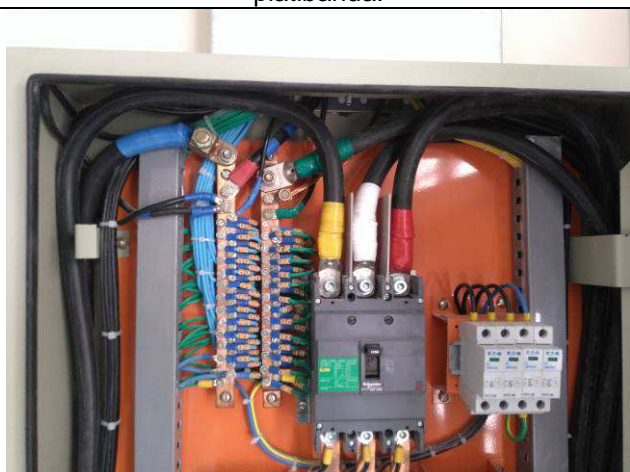
Figura 76E: equipotencialização - quadros elétricos.

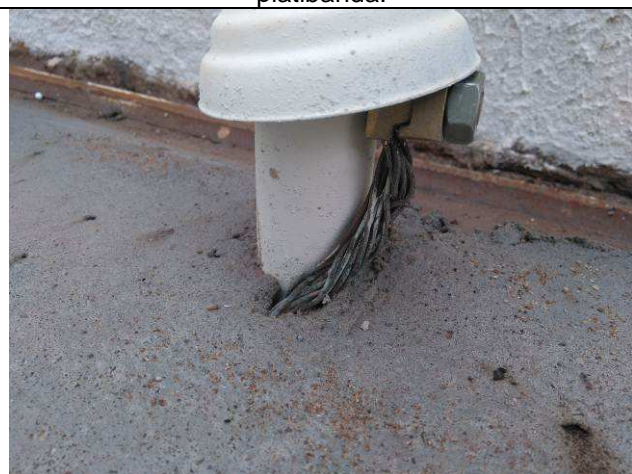
Figura 77E: equipotencialização das partes metálicas.

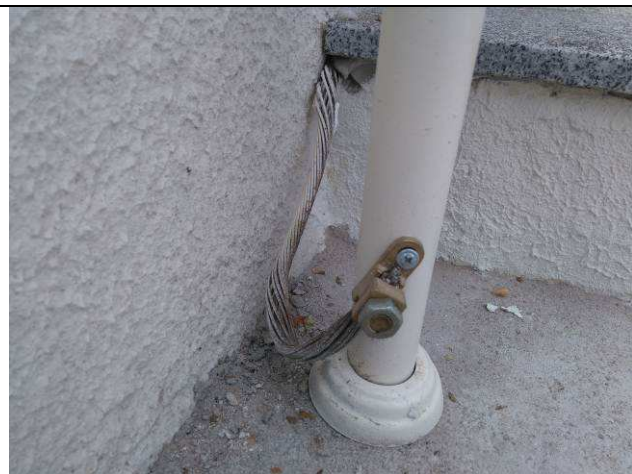
Figura 79E: equipotencialização das partes metálicas.
