## **RELATÓRIO FOTOGRÁFICO – 6ª MEDIÇÃO**

OBRA: **CONSTRUÇÃO DA VARA TRABALHISTA DE BANDEIRANTES**

CONTRATADA: **CONSTRUTORA DINÂMICA LTDA.**

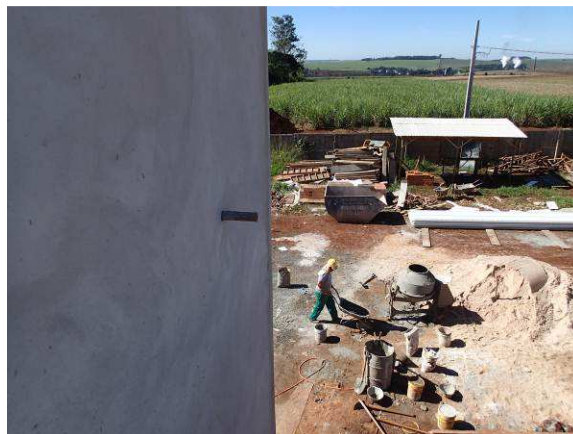
Figura 01C: vista parcial do canteiro de obras, com a caçamba de destinação de entulhos ao fundo

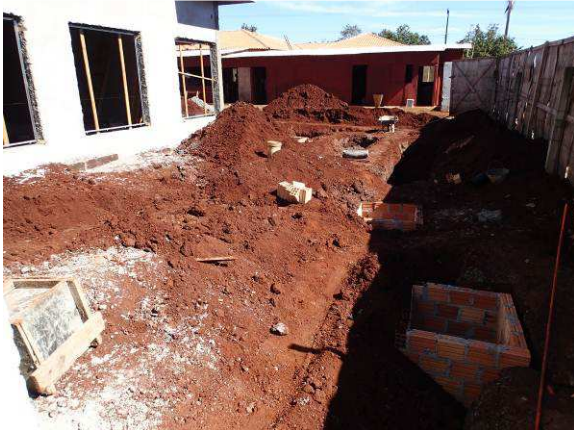
Figura 02C: Realização de remoção da camada vegetal e início da adequação do nível do terreno

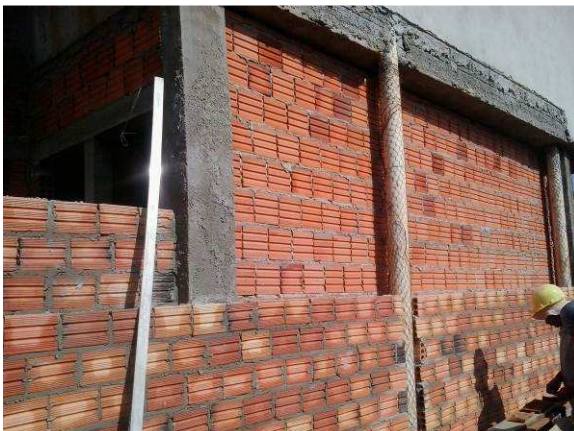
Figura 04C: Início da execução da parede dupla do PAB

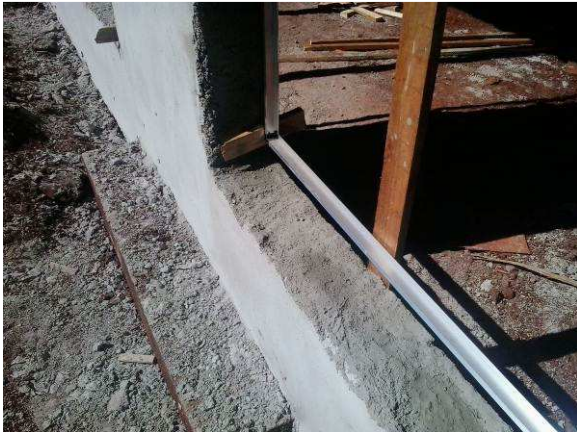
Figura 06C: Detalhe de instalação de contramarco em vão para esquadria de 180x180cm

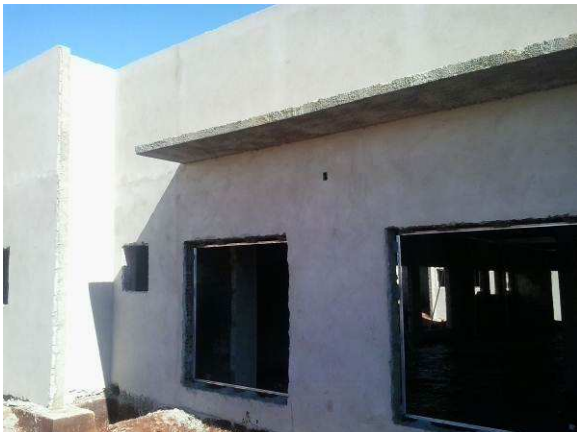
Figura 08C: Detalhe de instalação de contramarco em vão para esquadria de 180x180cm (fachada leste)

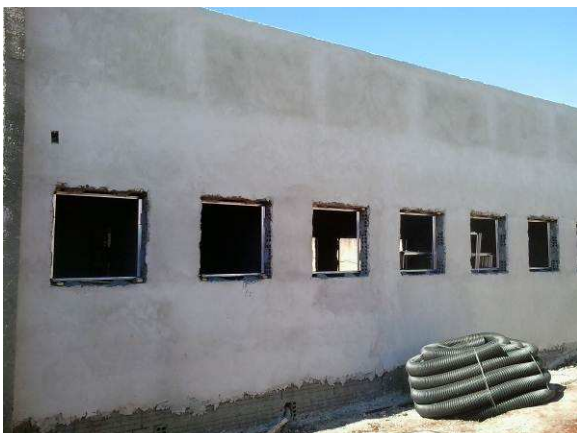
Figura 10C: Detalhe de instalação de contramarco em vão para esquadria de 80x80cm (arquivo - fachada oeste)

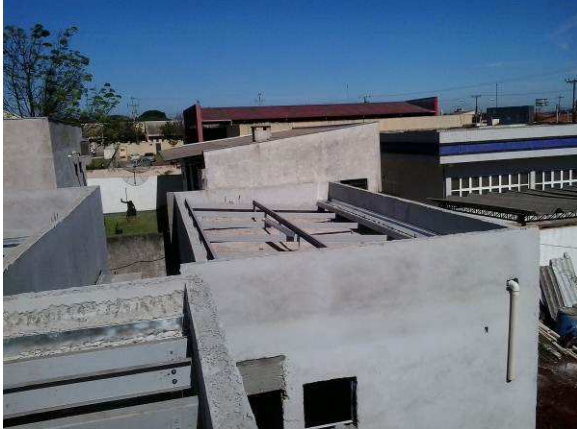
Figura 12C: Estrutura de cobertura do arquivo

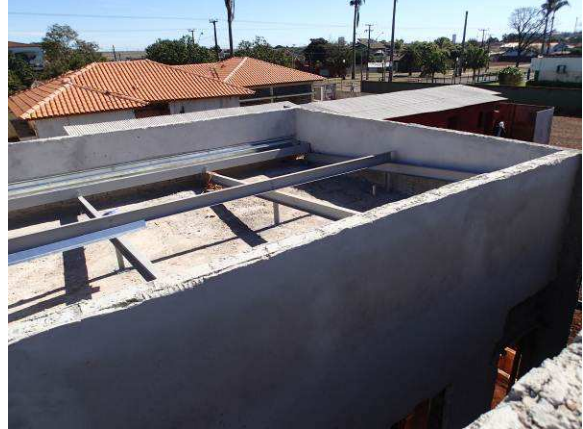
Figura 13C: Estrutura de cobertura do arquivo

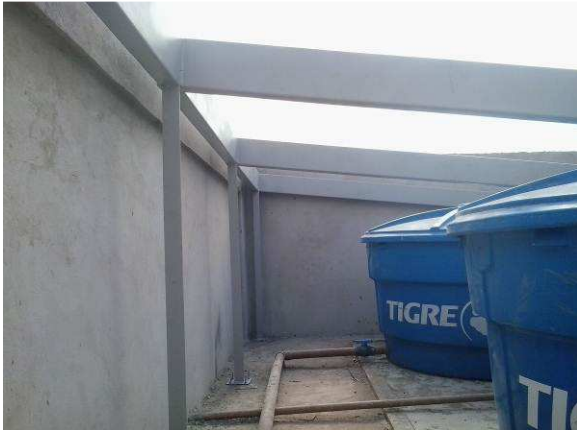
Figura 14C: Estrutura de cobertura do reservatório

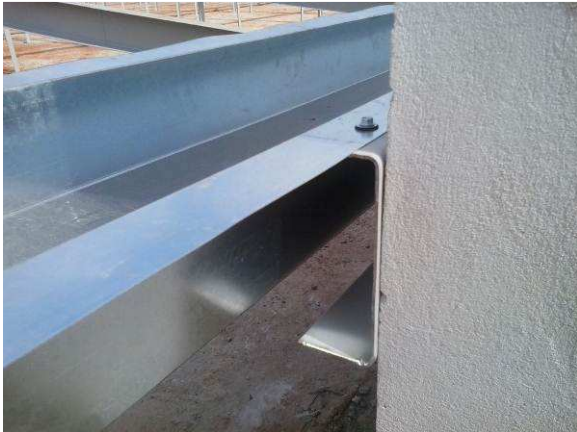
Figura 18C: Detalhe da fixação da calha na terça metálica

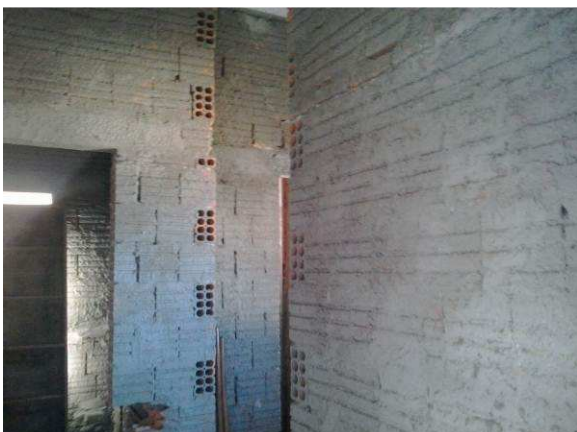
Figura 22C: Chapisco executado em parede dos sanitários públicos

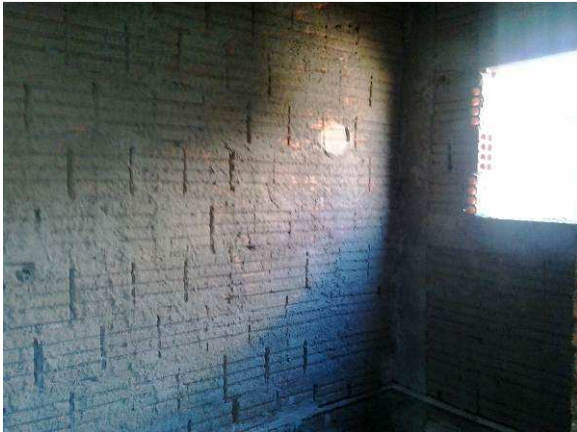
Figura 24C: Chapisco realizado em sanitário da secretaria

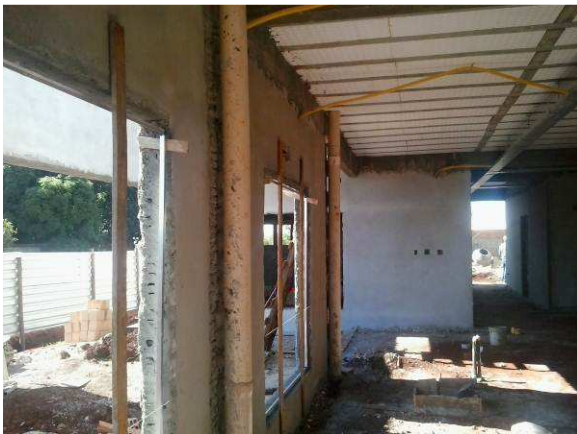
Figura 26C: Reboco realizado em face interna de parede da secretaria

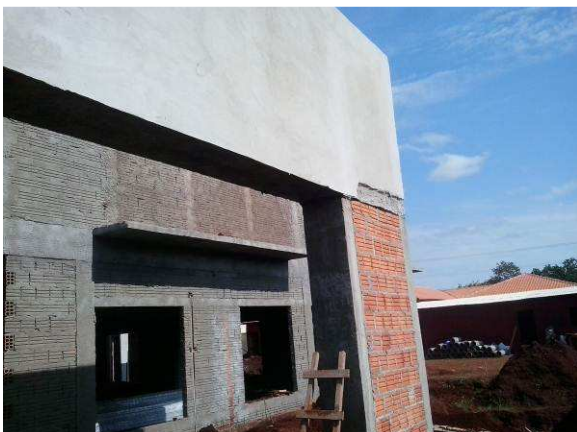
Figura 34C: Chapisco da fachada frontal

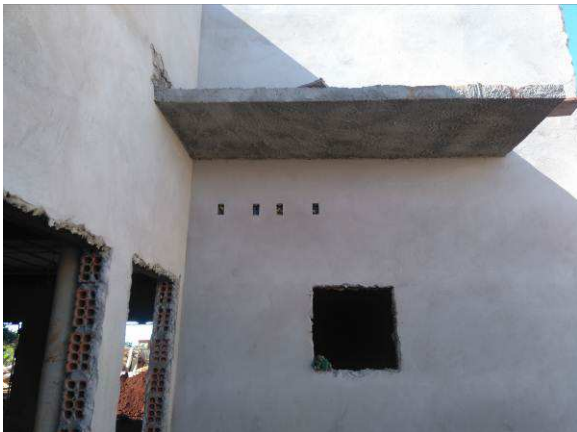
Figura 38C: Reboco executado na fachada sul (fundos)

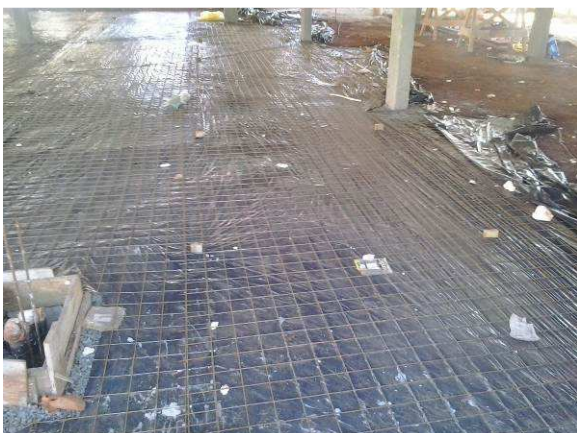
Figura 40C: No detalhe a aplicação da tela soldada no contrapiso da secretaria

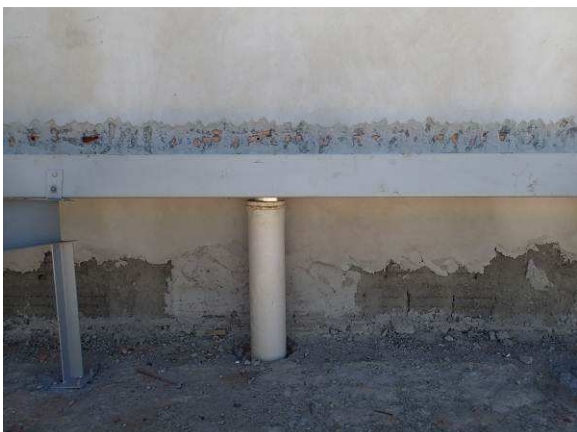
Figura 45C: Tubulação de PVC pluvial de 150mm, na descida de calha da secretaria

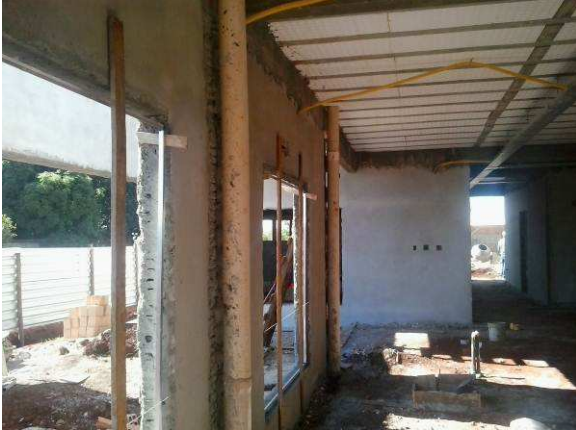
Figura 47C: Tubos de captação pluvial, no prédio principal

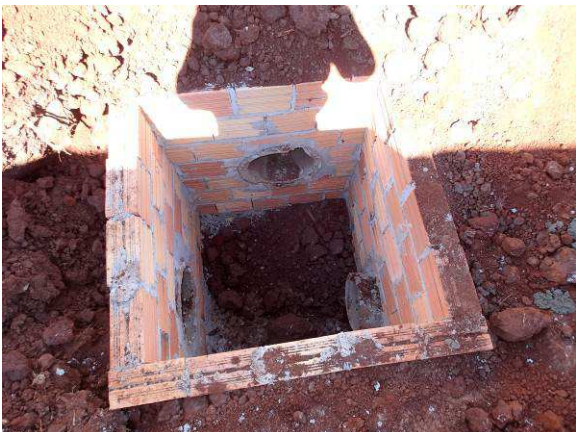
Figura 51C: Caixa de inspeção pluvial, tamanho 80x80cm

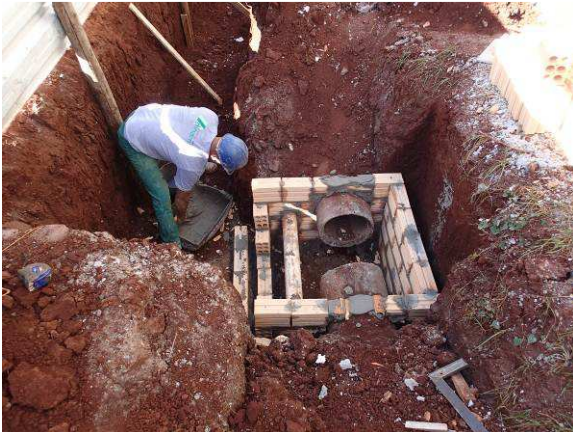
Figura 53C: Detalhe da chegada dos tubos concreto 200mm em caixa de inspeção pluvial

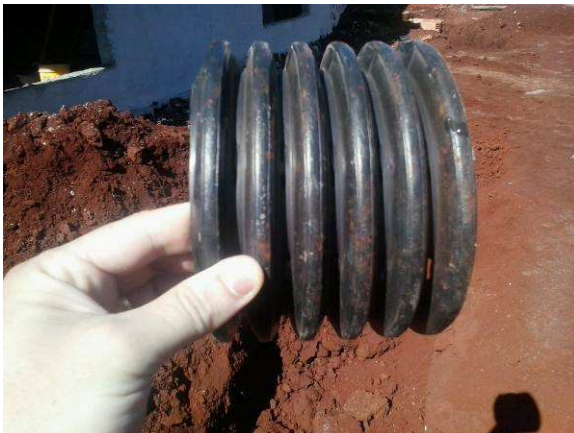
Figura 06A1: Detalhe do tubo corrugado-perfurado de 150mm, utilizado para dispersar a água
