RELATÓRIO FOTOGRÁFICO – 11ª MEDIÇÃO

OBRA: EXECUÇÃO DE OBRA DE CONSTRUÇÃO DO IMÓVEL PARA A VARA DO TRABALHO DE PALMAS.

CONTRATADA: BC CONSTRUTORA LTDA - EPP

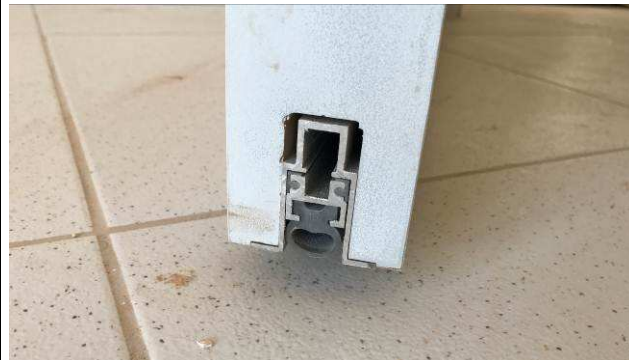
Figura 08C: Barra de vedação da soleira - portas acústicas PM 01 A.

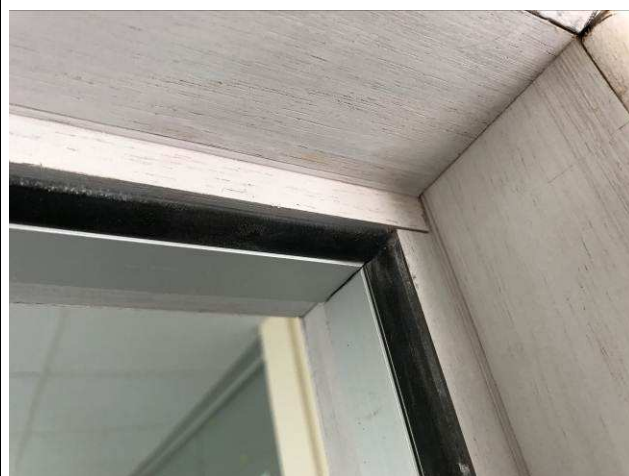
Figura 10C: Vedações de borracha - portas acústicas PM 01 A.

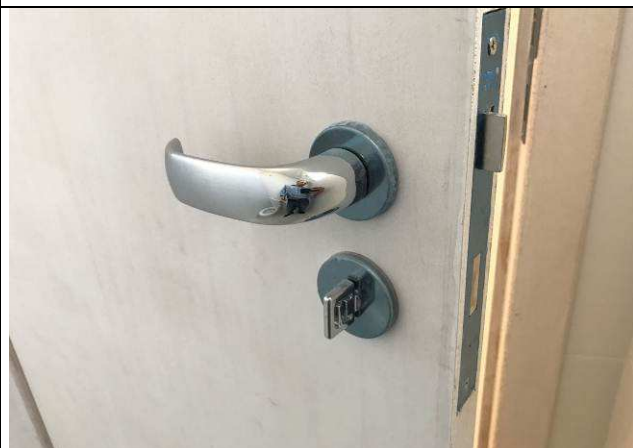
Figura 13C: Fechaduras de banheiro - portas comuns PM 02.

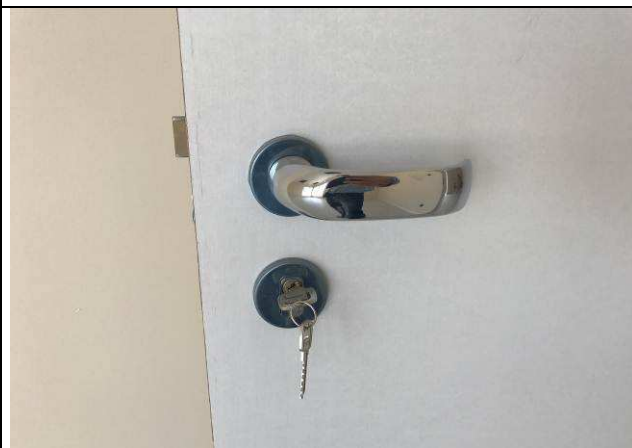
Figura 14C: Fechaduras internas - portas comuns PM 01.

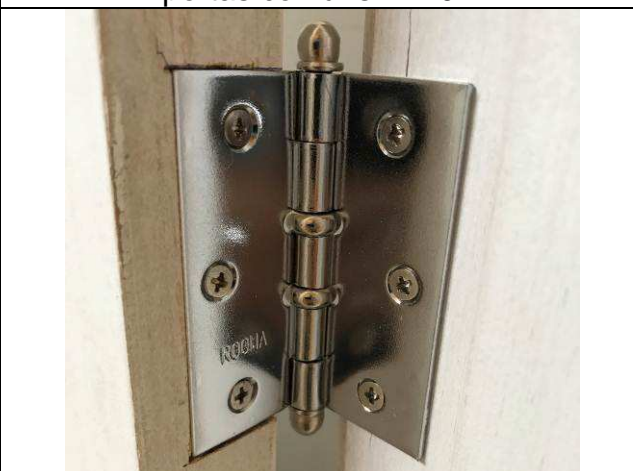
Figura 15C: Dobradiças com rolamento - portas comuns.

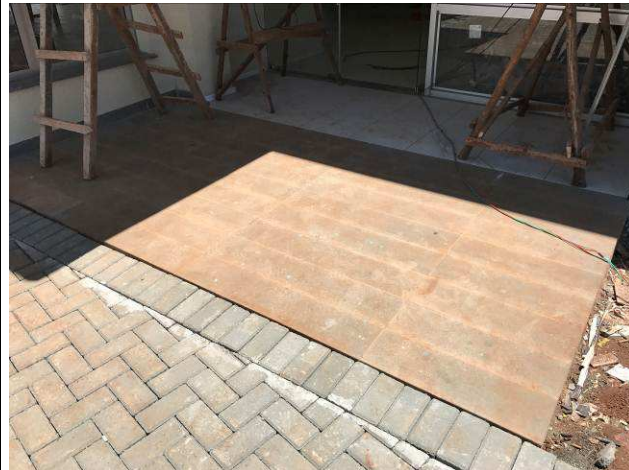
Figura 41C: Piso em basalto - hall de entrada.

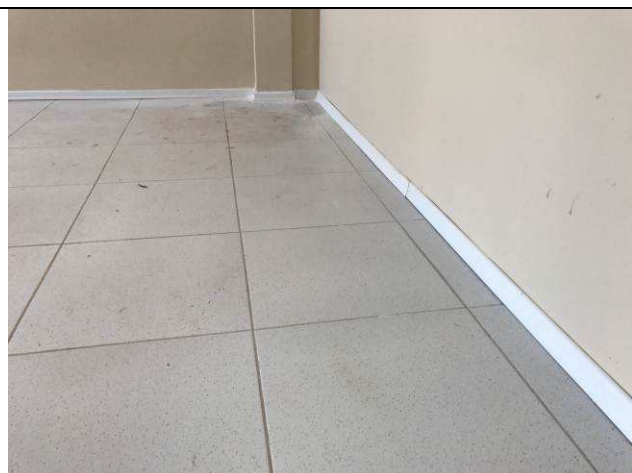
Figura 48C: Rodapé em poliestireno.

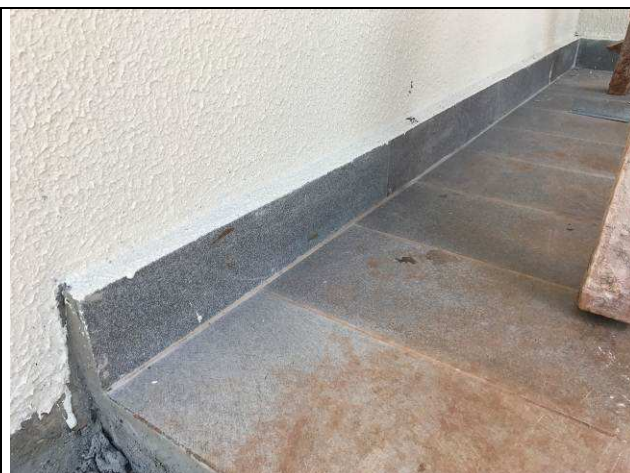
Figura 49C: Rodapé em basalto.

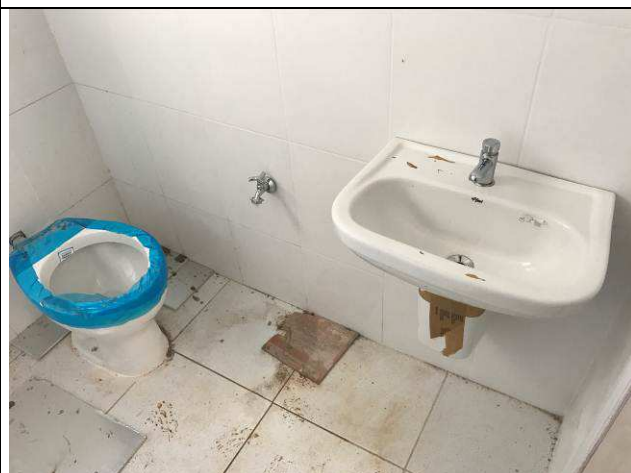
Figura 59C: Louças - banheiro PNE público.

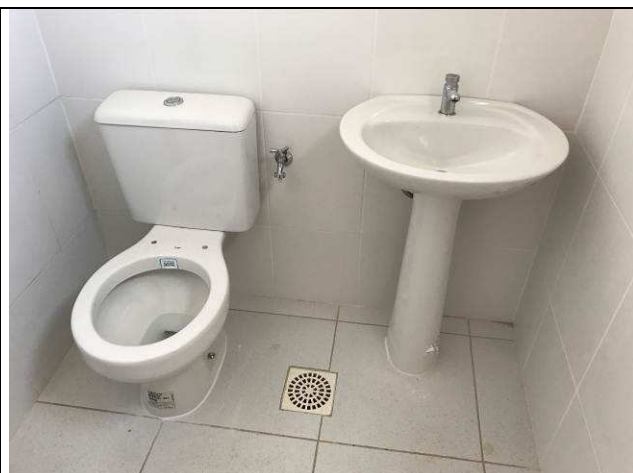
Figura 60C: Louças - banheiro público.

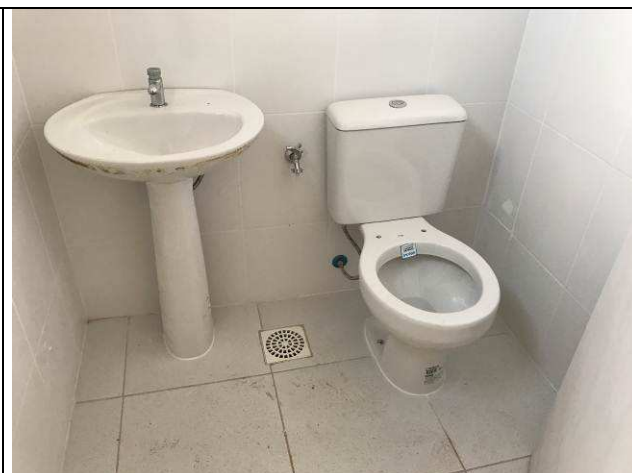
Figura 61C: Louças - banheiro público.

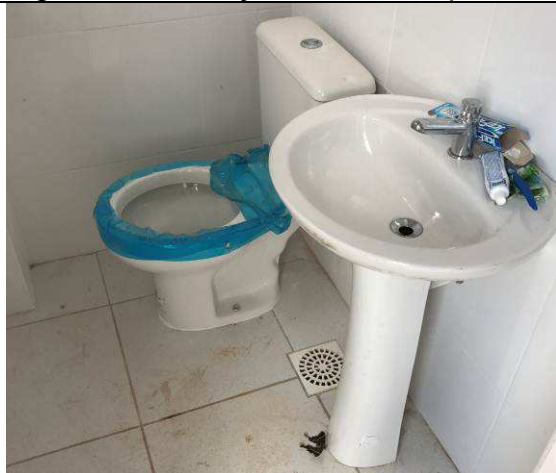
Figura 62C: Louças - banheiro gabinete juiz auxiliar.

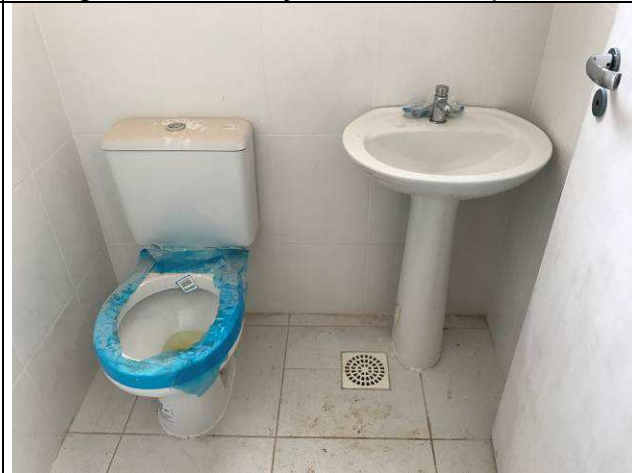
Figura 63C: Louças - banheiro secretaria.

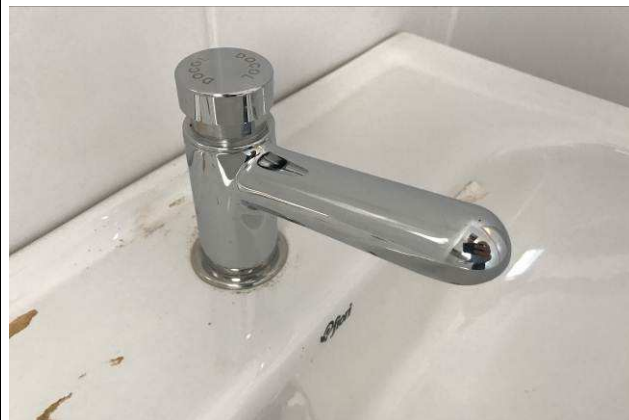
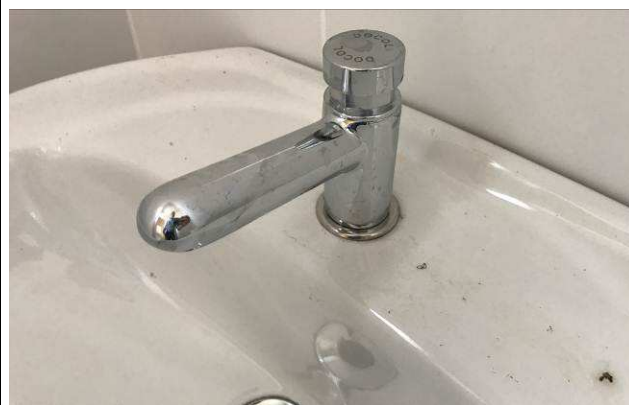
Figura 67C: Torneira de pressão com fechamento automático - lavatórios.

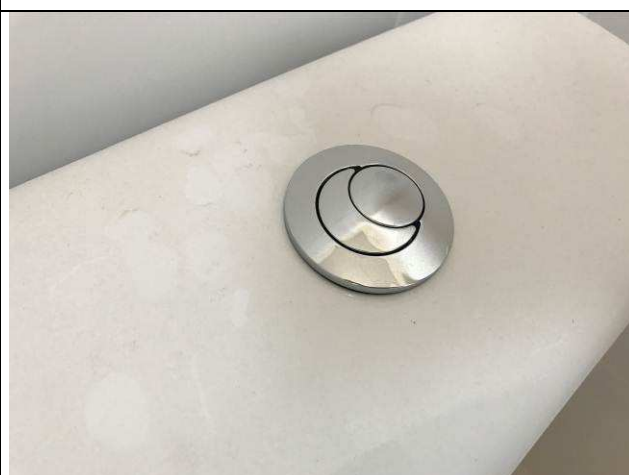
Figura 69C: Caixa acoplada com duplo botão de acionamento.

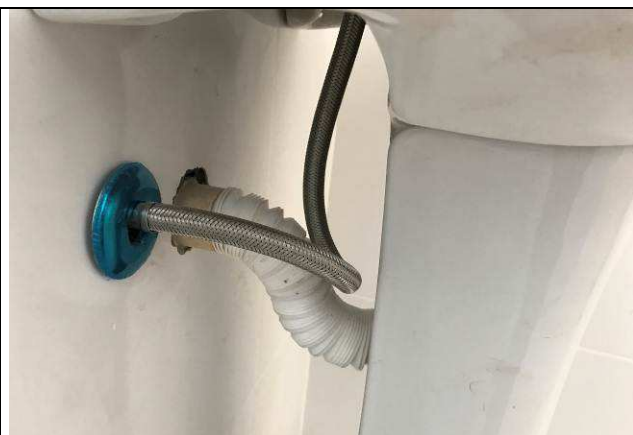
Figura 70C: Engates com malha de aço cromada.

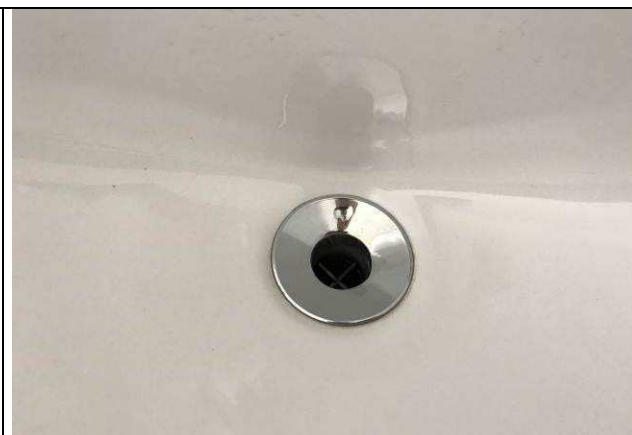
Figura 71C: Válvulas cromadas.

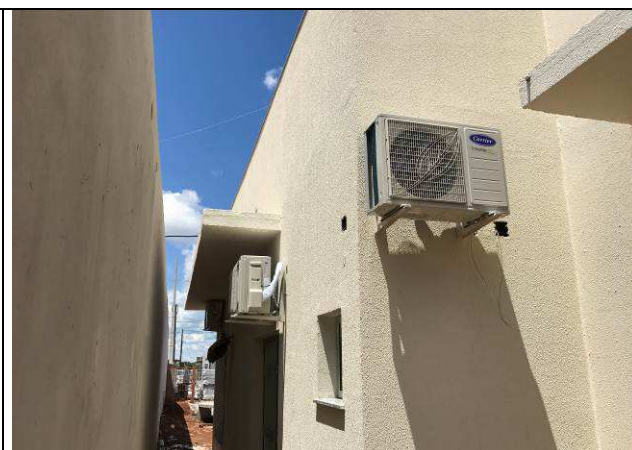
Figura 73C: Condensadoras - balcão, gabinete do juiz titular e sala pré-acordo.

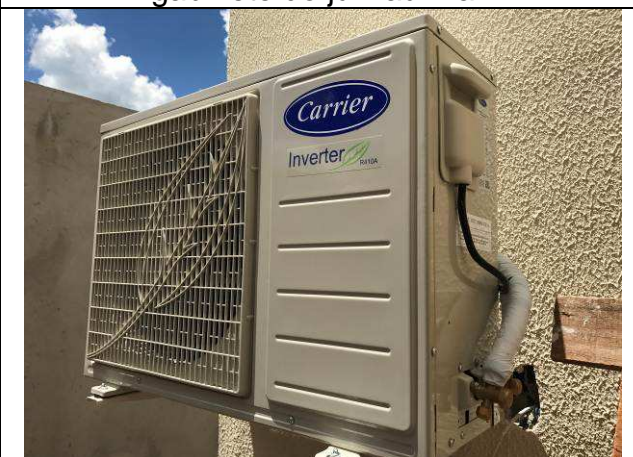
Figura 74C: Condensadora - 12.000 BTU's.

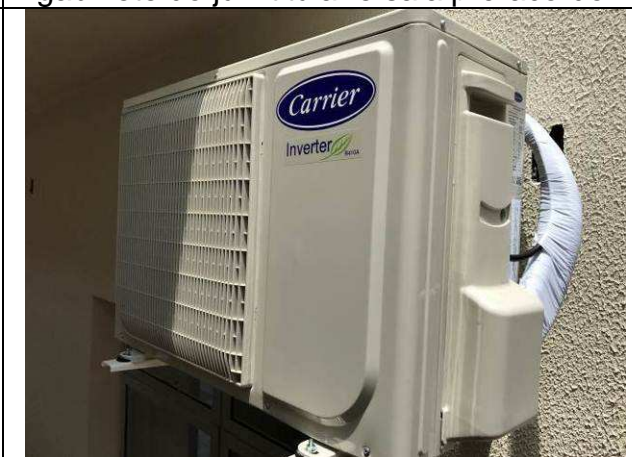
Figura 75C: Condensadora - 18.000 BTU's.

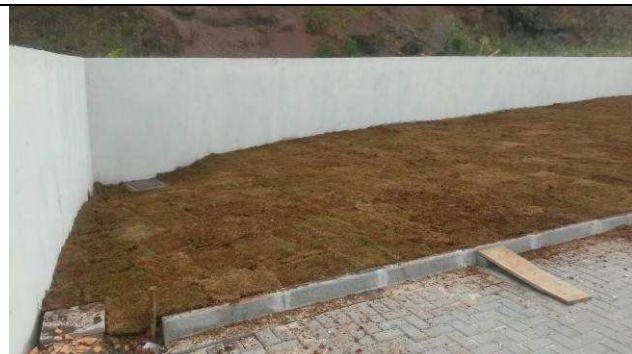
Figura 81C: Plantio de grama esmeralda - fundos do terreno.

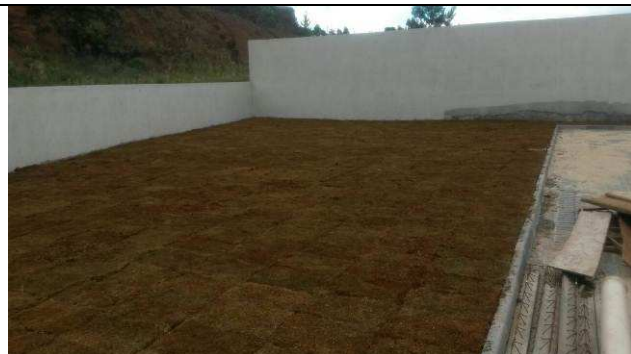
Figura 82C: Plantio de grama esmeralda - fundos do terreno.

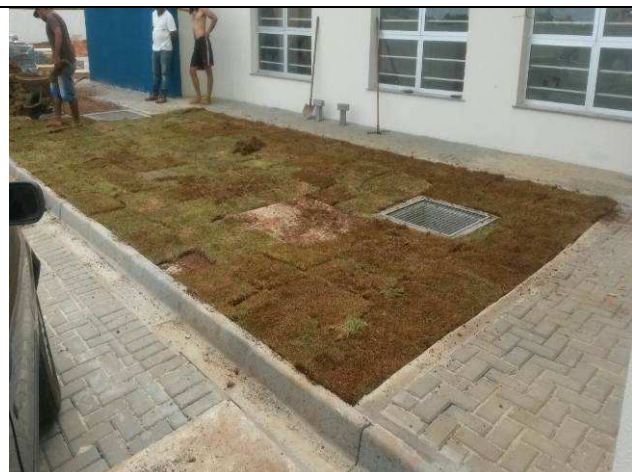
Figura 83C: Plantio de grama esmeralda - lateral esquerda.

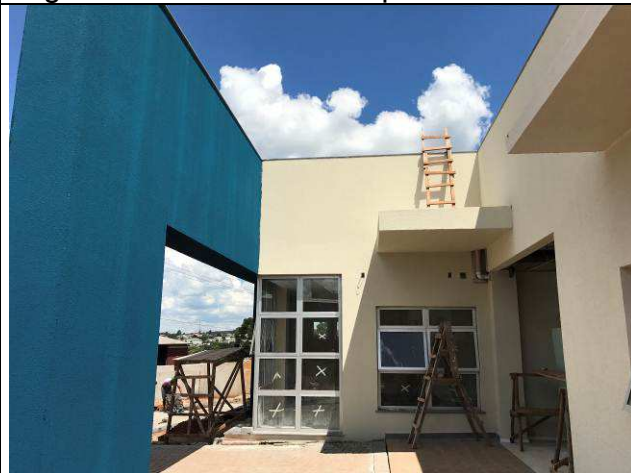
Figura 108C: Pintura das paredes externas.

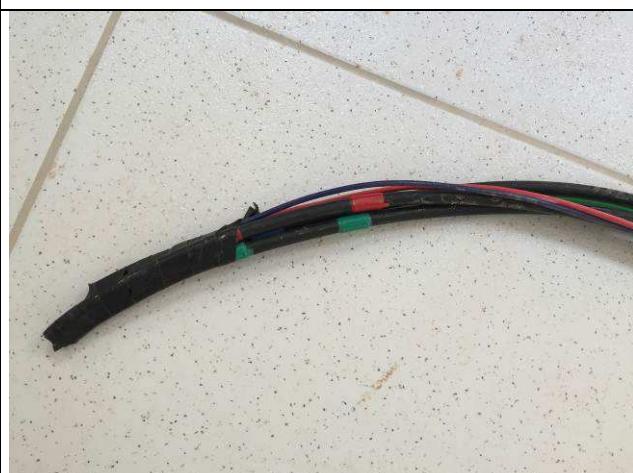
Figura 10E: ramal alimentador QDARQ
