## **RELATÓRIO FOTOGRÁFICO – 8ª MEDIÇÃO**

**OBRA: EXECUÇÃO DE OBRA DE CONSTRUÇÃO DO IMÓVEL PARA O FÓRUM TRABALHISTA DE FOZ DO IGUAÇU.**

**CONTRATADA: TALLENTO CONSTRUTORA DE OBRAS LTDA**

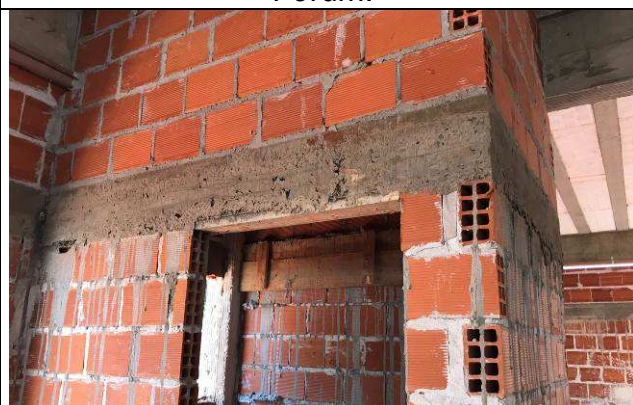
Figura 05C: Vergas e contravergas do Fórum.

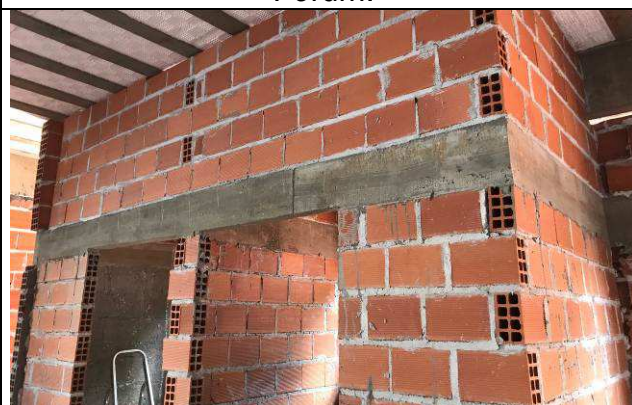
Figura 06C: Vergas e contravergas do Fórum.

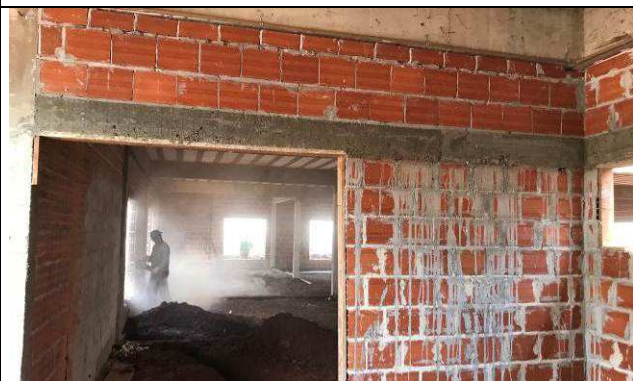
Figura 11C: Vergas e contravergas do Fórum.

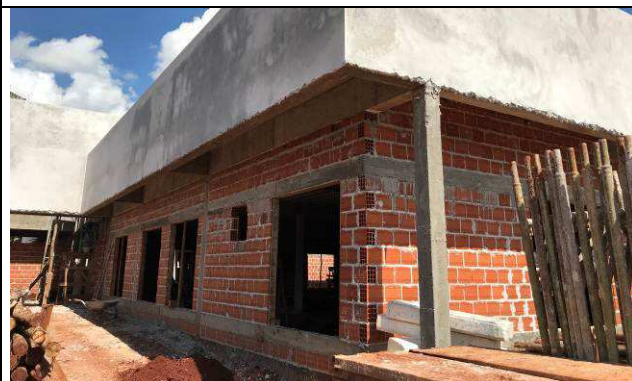
Figura 12C: Vergas e contravergas do Fórum.

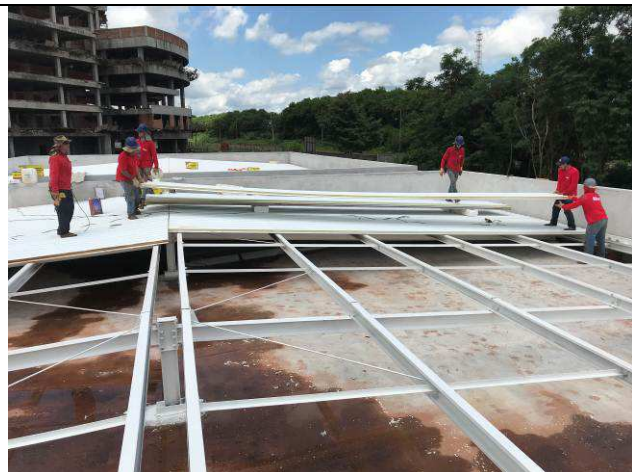
Figura 35C: Montagem das telhas metálicas de cobertura - Fórum.

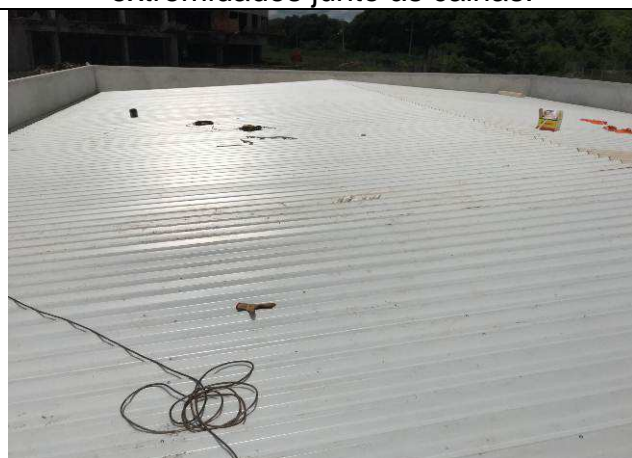
Figura 41C: Telhas metálicas de cobertura - Fórum.

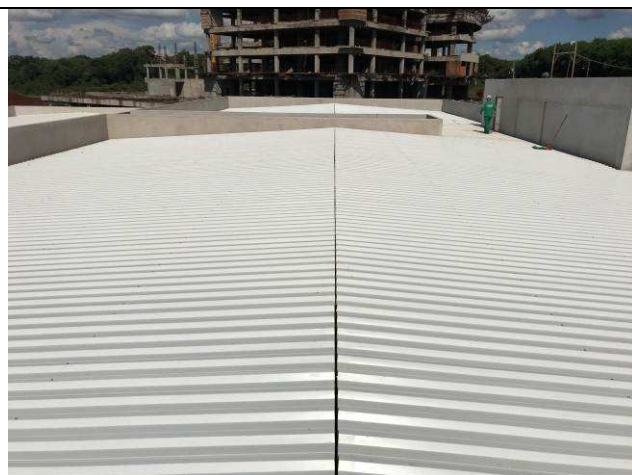
Figura 45C: Telhas metálicas de cobertura - Fórum.

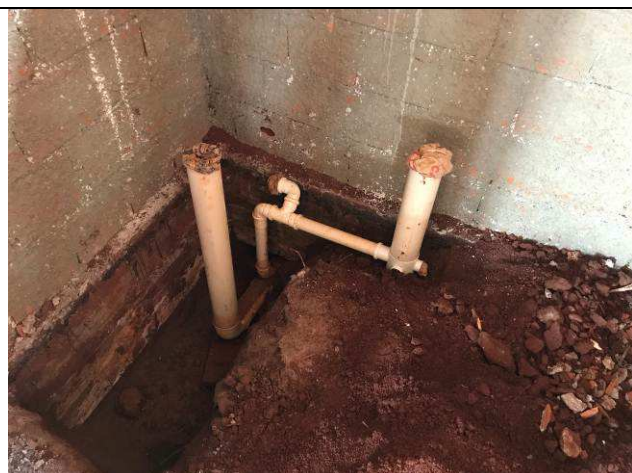
Figura 81C: Pontos de esgoto - BWC secretaria - Fórum.

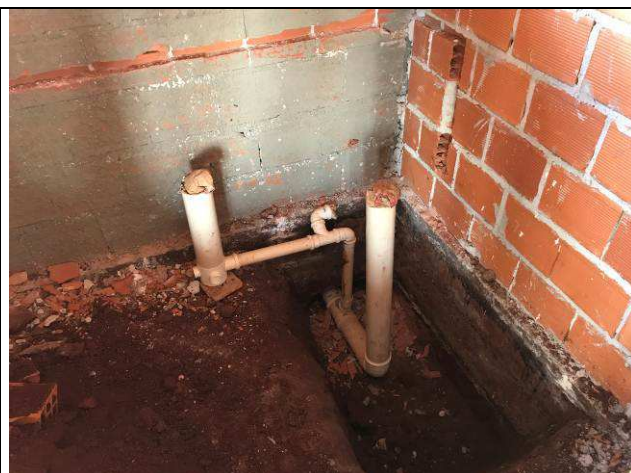
Figura 82C: Pontos de esgoto - BWC secretaria - Fórum.

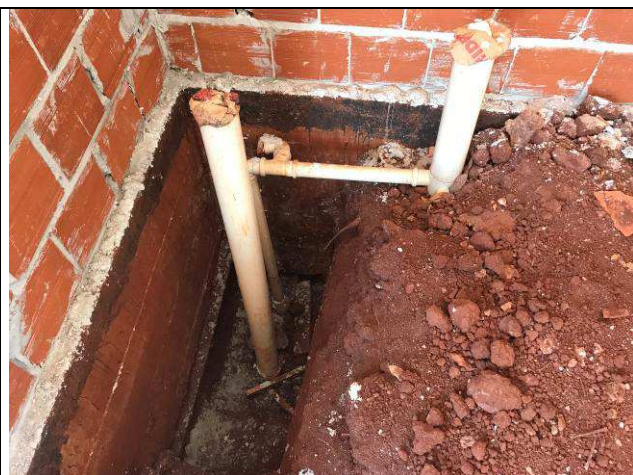
Figura 87C: Pontos de esgoto - BWC  
distribuição - Fórum.

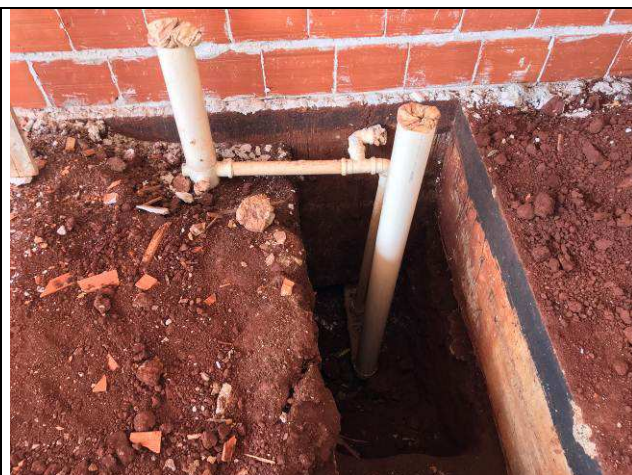
Figura 88C: Pontos de esgoto - BWC  
distribuição - Fórum.
