RELATÓRIO FOTOGRÁFICO – 7ª MEDIÇÃO

OBRA: EXECUÇÃO DE OBRA DE CONSTRUÇÃO DO IMÓVEL PARA O FÓRUM TRABALHISTA DE TOLEDO.

CONTRATADA: P.R.P. EMPREENDIMENTOS E CONSTRUÇÃO CIVIL LTDA - ME.

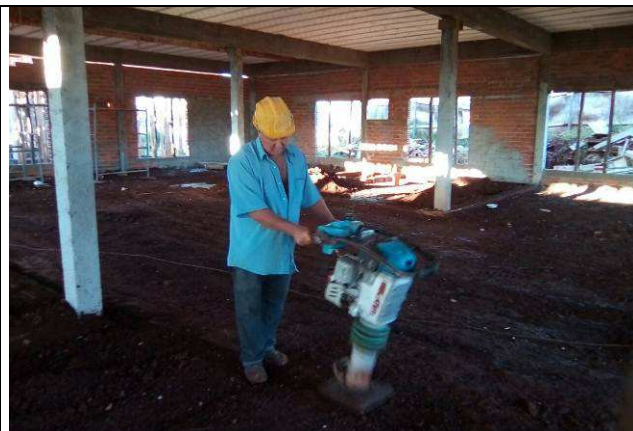
Figura 04C: Reaterro compactado entre baldrames.

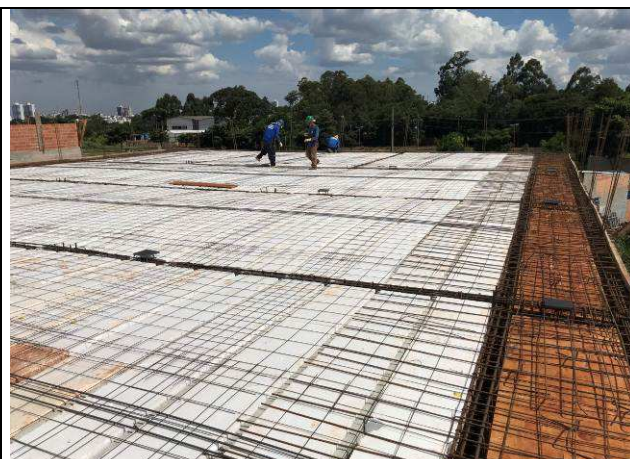
Figura 08C: Formas e armaduras das vigas e lajes da cobertura.

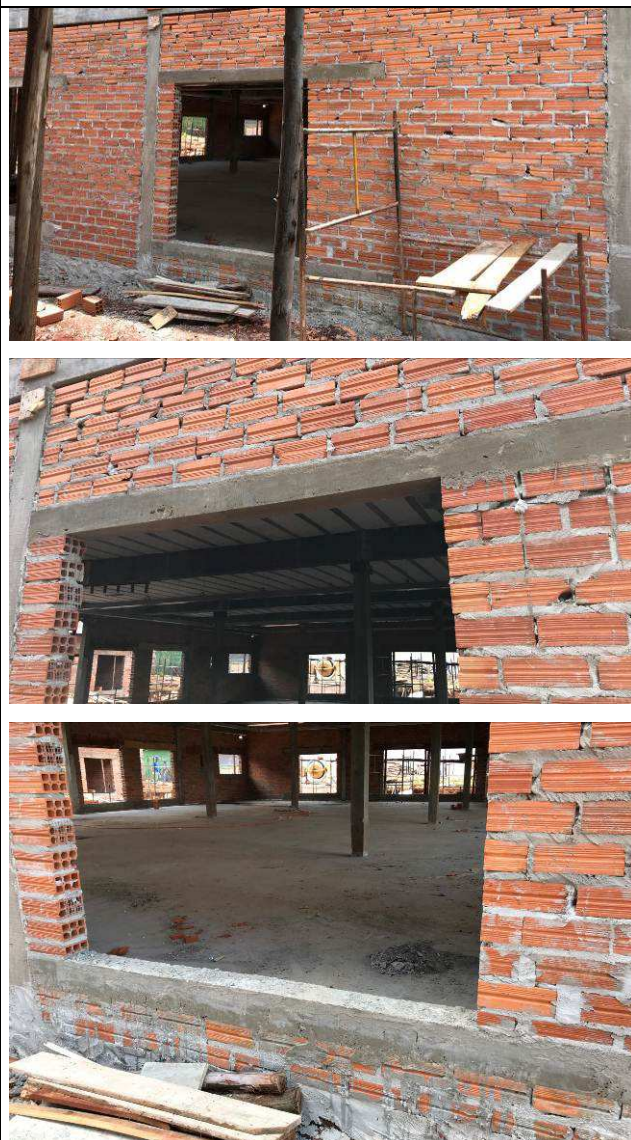
Figura 28C: Vergas e contravergas.

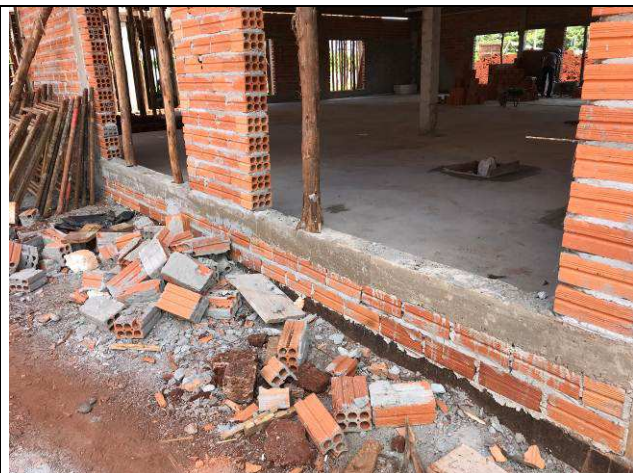
Figura 29C: Vergas e contravergas.

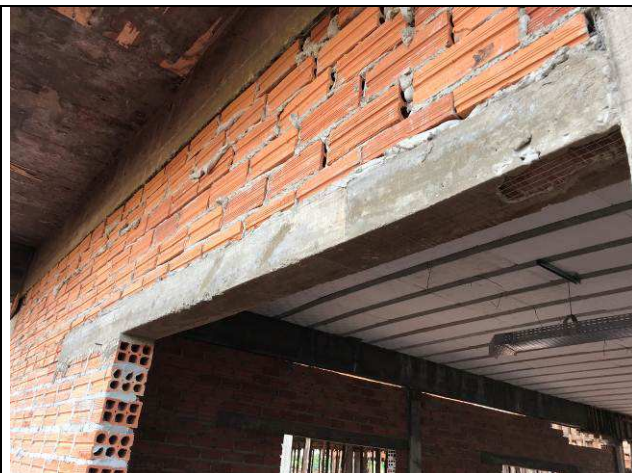
Figura 30C: Vergas e contravergas.

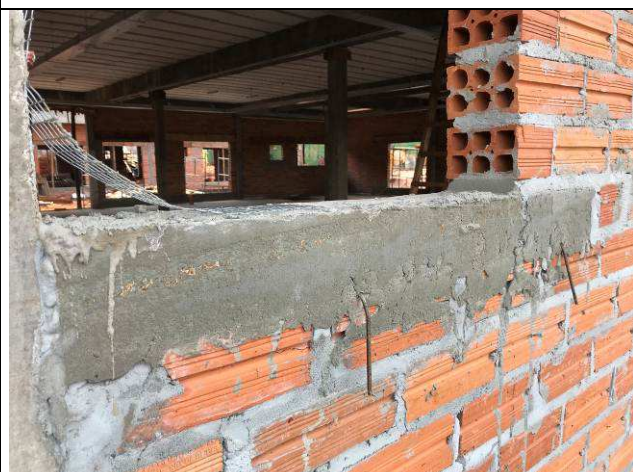
Figura 31C: Vergas e contravergas.

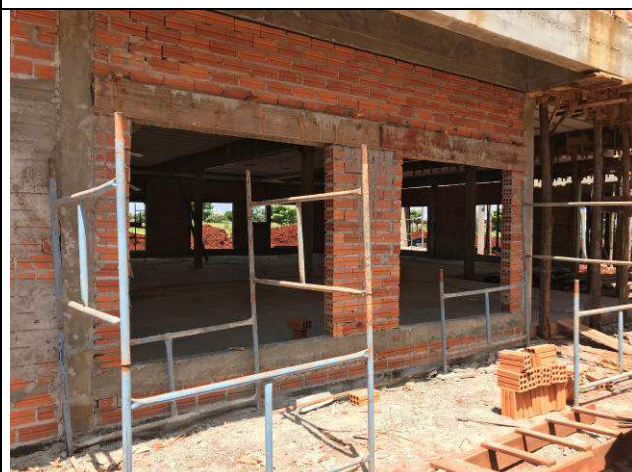
Figura 32C: Vergas e contravergas.

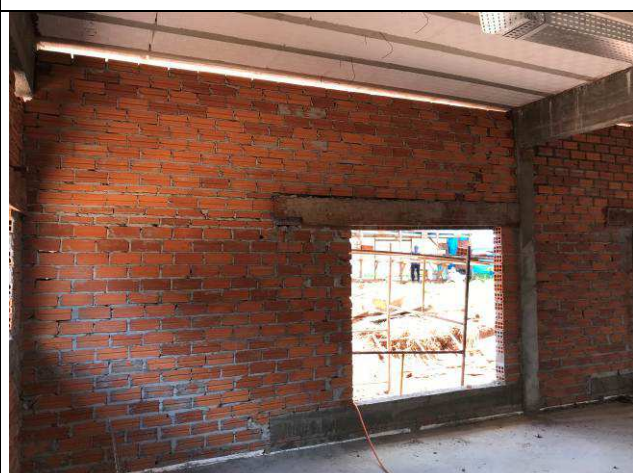
Figura 33C: Vergas e contravergas.

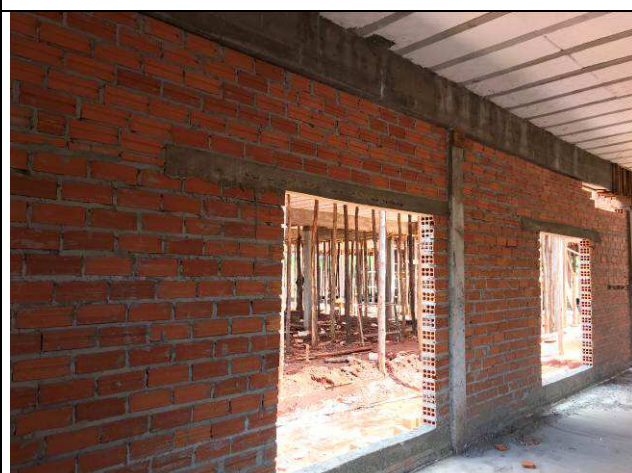
Figura 34C: Vergas e contravergas.

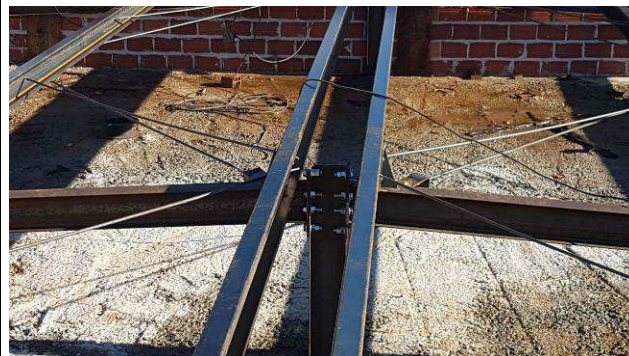
Figura 46C: Estrutura metálica de cobertura - pórticos e terças - ligações.

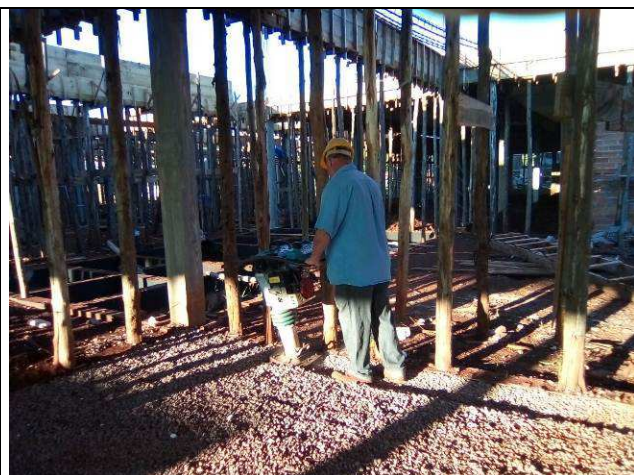
Figura 56C: Compactação da camada de brita.

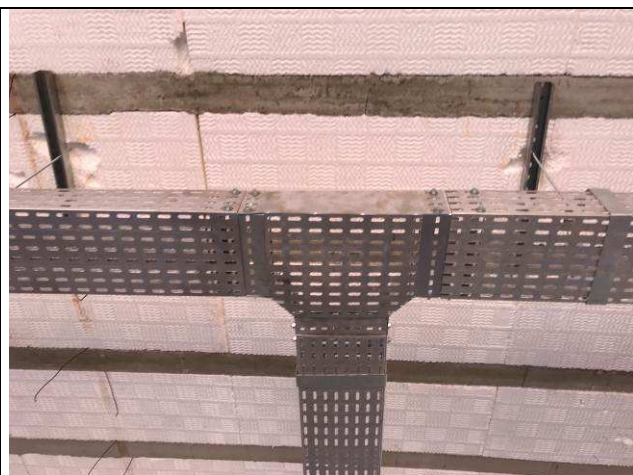
Figura 13E: Eletrocalhas - tê.
