RELATÓRIO FOTOGRÁFICO – 8ª MEDIÇÃO

OBRA: EXECUÇÃO DE OBRA DE CONSTRUÇÃO DO IMÓVEL PARA O FÓRUM TRABALHISTA DE TOLEDO.

CONTRATADA: P.R.P. EMPREENDIMENTOS E CONSTRUÇÃO CIVIL LTDA - ME.

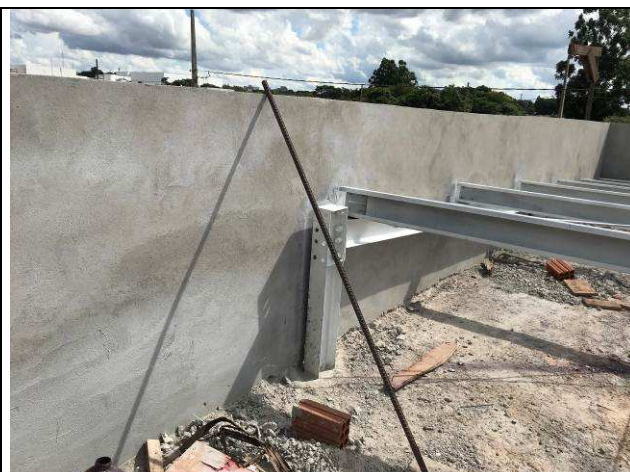
Figura 79C: Chapisco e emboço da face interna das platibandas.

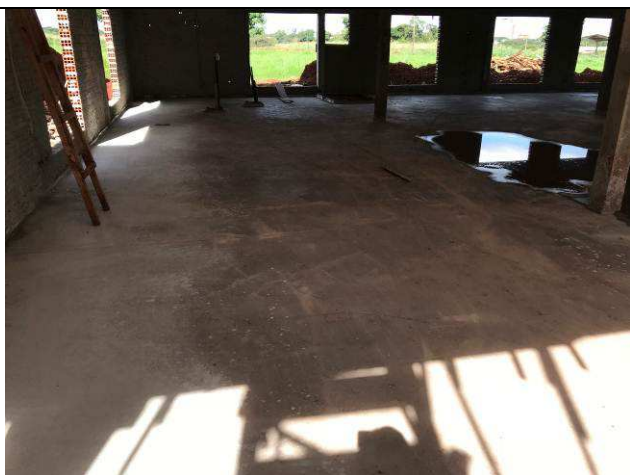
Figura 89C: Contrapiso concretado.

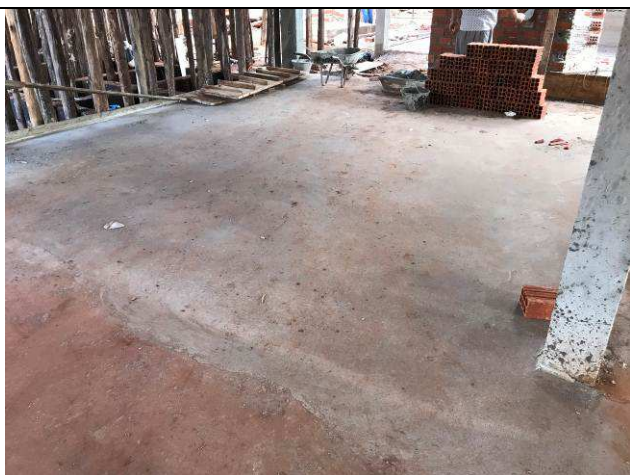
Figura 91C: Contrapiso concretado.

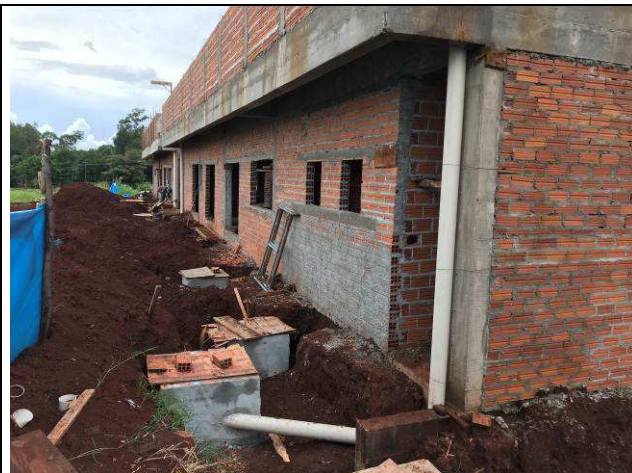
Figura 93C: Prumadas das calhas - águas pluviais.

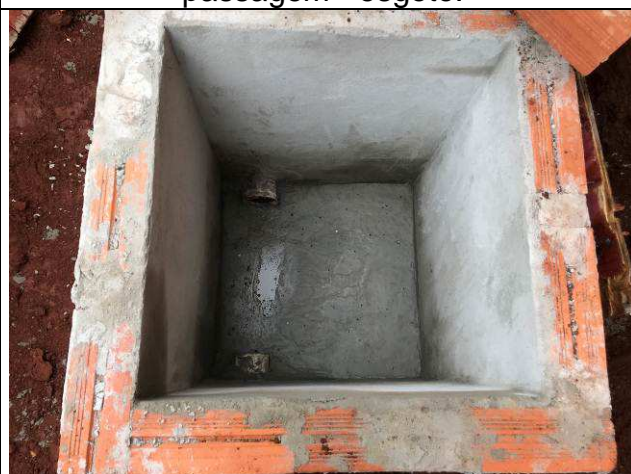
Figura 99C: Caixas de passagem - águas pluviais e esgoto.

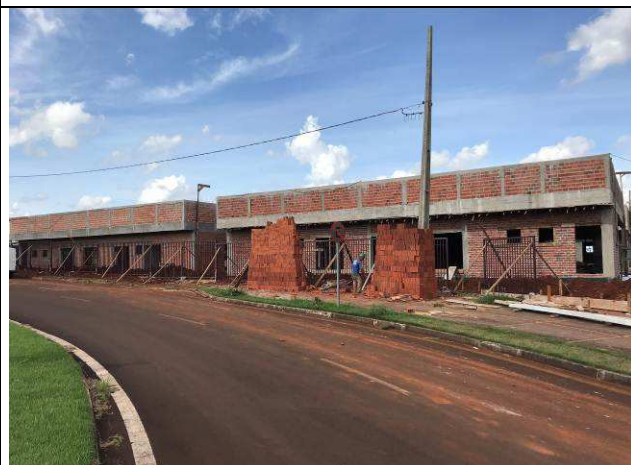
Figura 107C: Gradil de fechamento - Avenida Zilda Arns.

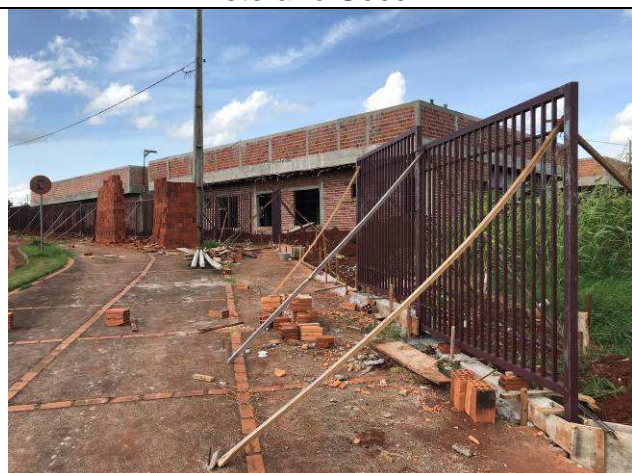
Figura 108C: Gradil de fechamento - Avenida Zilda Arns.

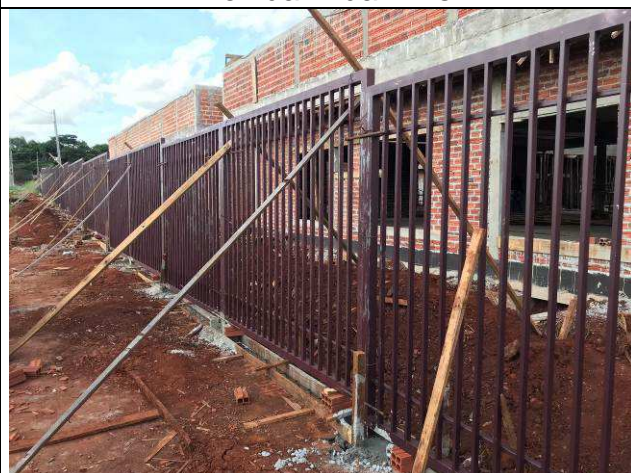
Figura 109C: Gradil de fechamento - Avenida Zilda Arns.
