RELATÓRIO FOTOGRÁFICO - 12ª MEDIÇÃO

OBRA: CONSTRUÇÃO DA VT DE PORECATU

CONTRATADA: PLAMEM PLANEJAMENTO E CONSTRUÇÕES EIRELI - EPP

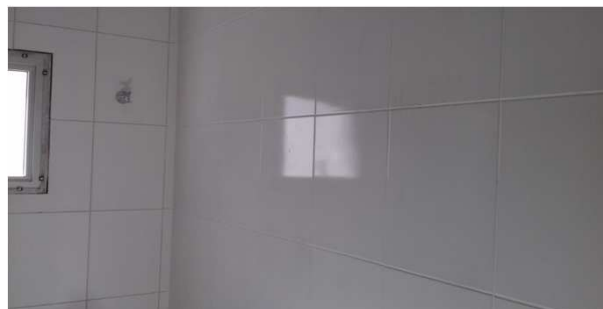
Figura 06C: paredes de gesso acartonado verde, já com revestimento executado

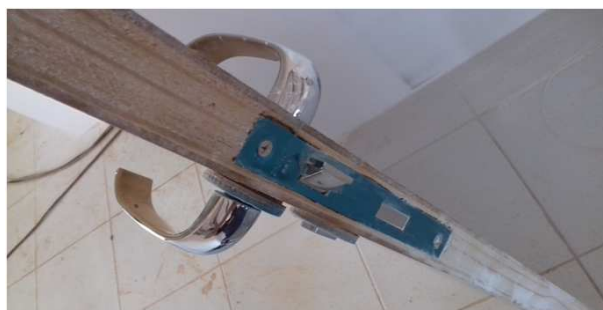
Figura 11C: detalhe de maçaneta e ligueta (tranca)

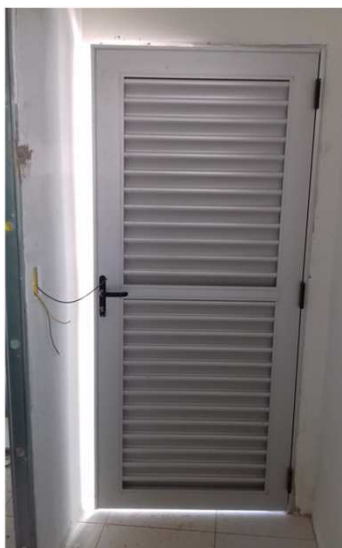
Figura 13C: porta entrada do arquivo

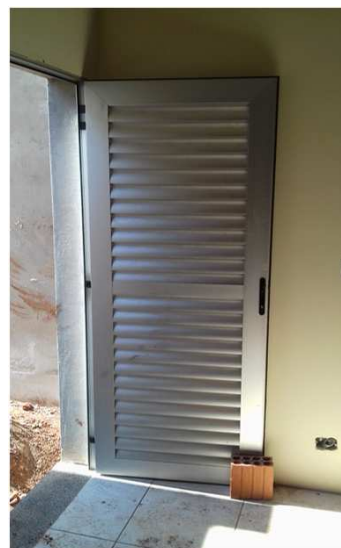
Figura 14C: porta dos fundos da secretaria

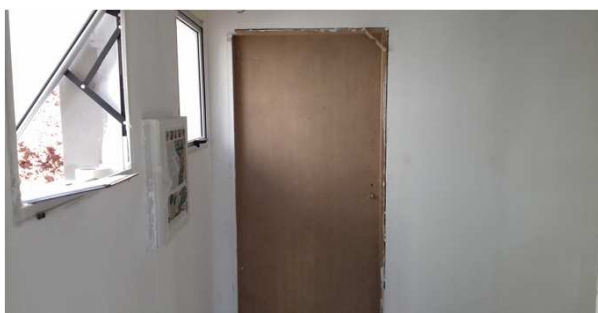
Figura 16C: porta de acesso ao arquivo

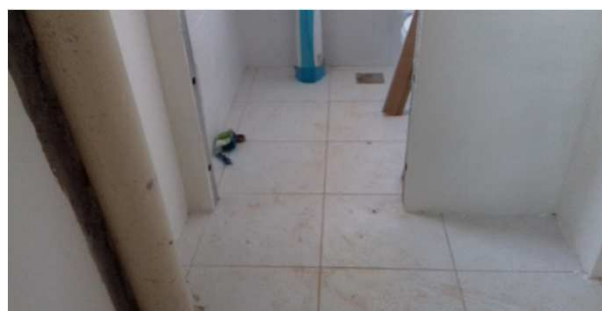
Figura 28C: piso instalado na área dos sanitários públicos

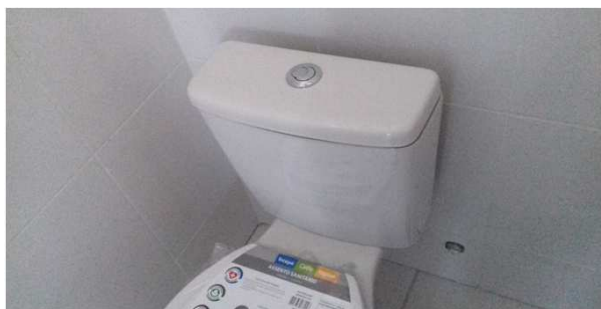
Figura 50C: vaso sanitário em sanitário do juiz titular

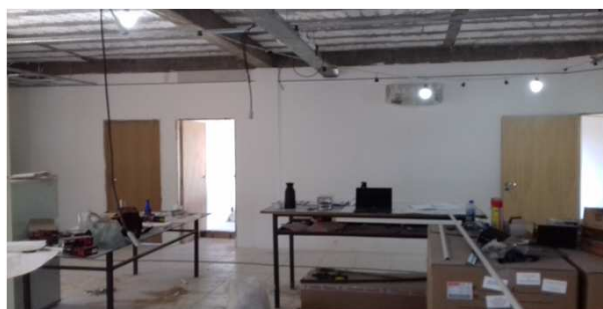
Figura 58C: massa corrida aplicada e lixada - secretaria

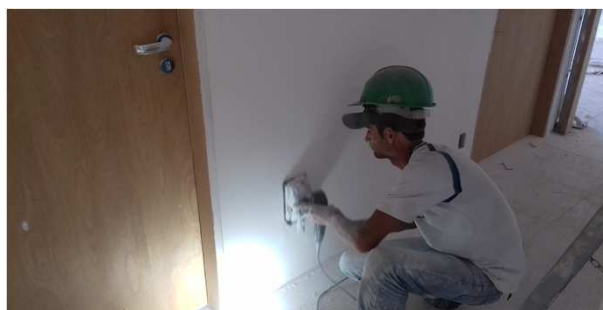
Figura 60C: operário realizando o lixamento de massa corrida
