RELATÓRIO FOTOGRÁFICO - 13ª MEDIÇÃO

OBRA: CONSTRUÇÃO DA VT DE PORECATU

CONTRATADA: PLAMEM PLANEJAMENTO E CONSTRUÇÕES EIRELI - EPP

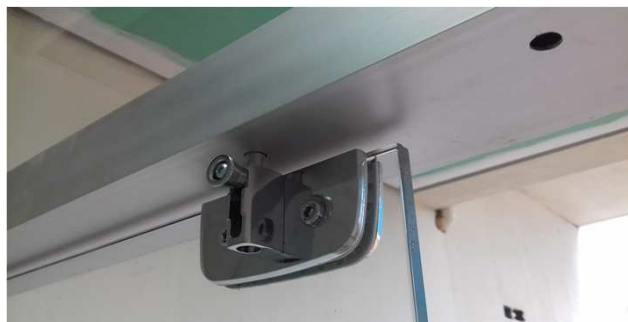
Figura 12C: detalhe de fechadura de engate - porta da entrada principal

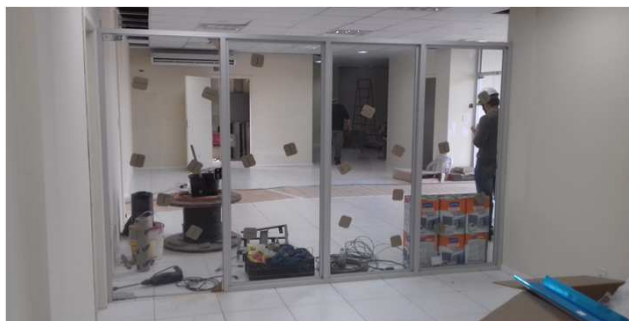
Figura 15C: porta de vidro (a esquerda) - atendimento

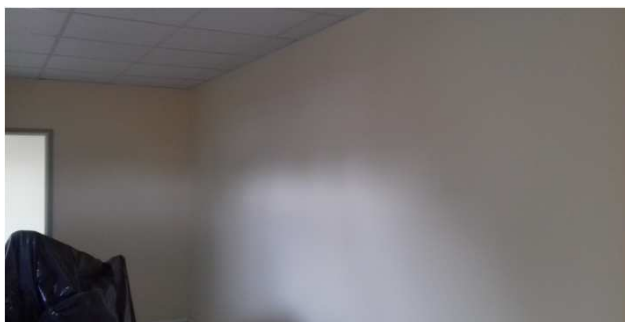
Figura 55C: gabinete com pintura na cor palha

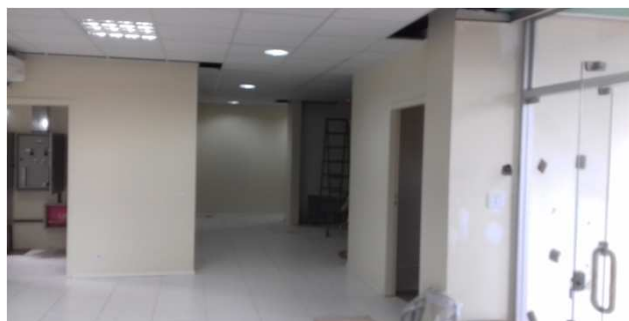
Figura 58C: hall de entrada, com pintura na cor palha
