RELATÓRIO FOTOGRÁFICO – 15ª MEDIÇÃO

**OBRA: EXECUÇÃO DE OBRA DE CONSTRUÇÃO DO IMÓVEL PARA O FÓRUM
TRABALHISTA DE FOZ DO IGUAÇU.**

CONTRATADA: TALLENTO CONSTRUTORA DE OBRAS LTDA

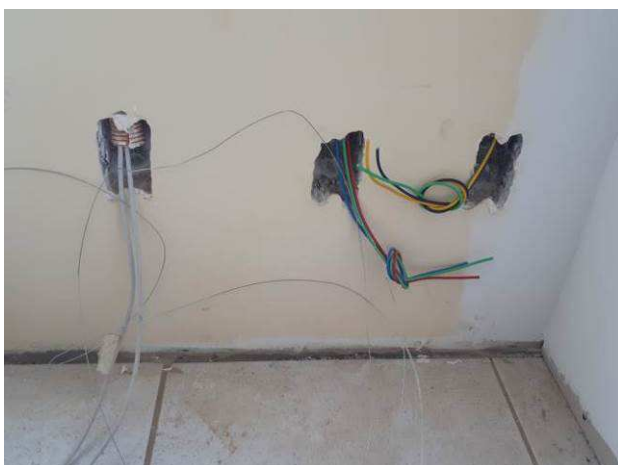
Figura 13E: infraestrutura e cabeamento UTP cat6- quadrante fundos à direita

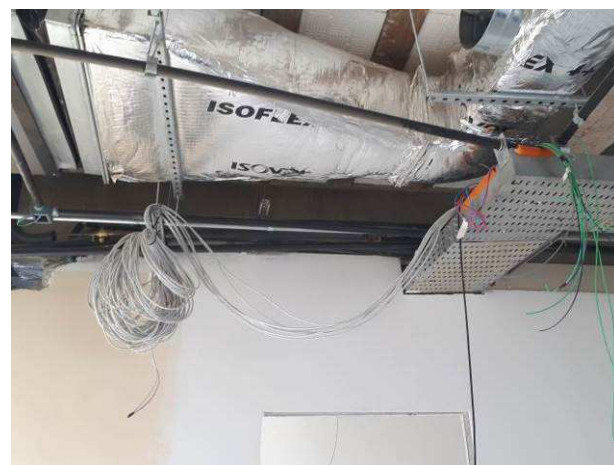
Figura 14E: infraestrutura e cabeamento UTP cat6 - quadrante fundos à direita

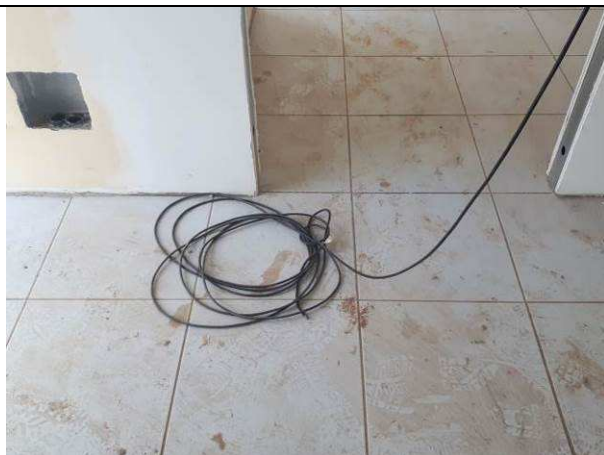
Figura 15E: cabearno sonorização

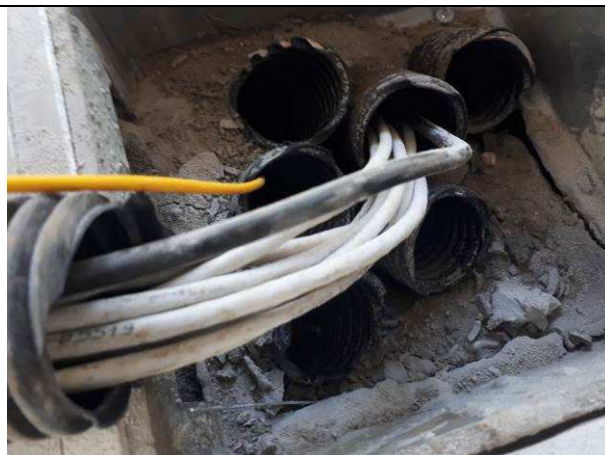
Figura 16E: cabearno sonorização
