## RELATÓRIO FOTOGRÁFICO - 14ª MEDIÇÃO

**OBRA: CONSTRUÇÃO DO FÓRUM TRABALHISTA DE APUCARANA**

**CONTRATADA: PRP EMPREENDIMENTOS E CONSTRUÇÃO CIVIL LTDA - EPP**

Considerando a instituição da Comissão de Recebimento e Fiscalização da CONSTRUÇÃO DO FÓRUM TRABALHISTA DE APUCARANA, objeto do Contrato Nº 34/2017, CP 04/2016, com efeitos através do despacho exarado pela Sra. Ordenadora da Despesa, os componentes abaixo elencados apresentam o relatório fotográfico das vistorias realizadas, que tiveram como objetivo a fiscalização dos serviços executados pela Contratada, no período de 31/07/2018 até 30/08/2018 (décima quarta medição).

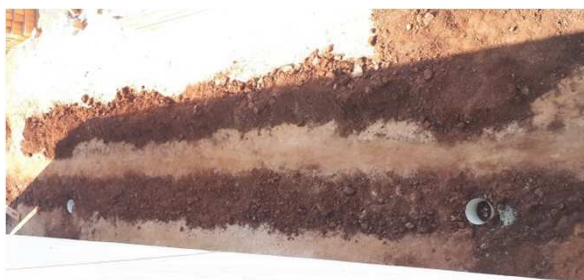
Figura 13E: malha de aterramento, cabo cobre nu, descidas, haste, caixa inspeção
