## RELATÓRIO FOTOGRÁFICO - 17ª MEDIÇÃO

**OBRA: CONSTRUÇÃO DO FÓRUM TRABALHISTA DE APUCARANA**

**CONTRATADA: PRP EMPREENDIMENTOS E CONSTRUÇÃO CIVIL LTDA - EPP**

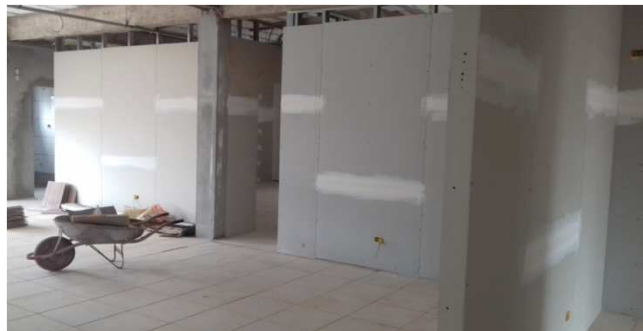
Figura 12C: Paredes de gesso acartonado simples - sala de assistentes

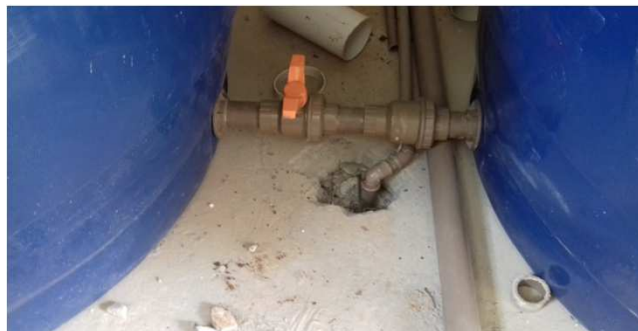
Figura 46C: Registro de esfera de 60mm
