RELATÓRIO FOTOGRÁFICO - 18ª MEDIÇÃO

OBRA: CONSTRUÇÃO DO FÓRUM TRABALHISTA DE APUCARANA

CONTRATADA: PRP EMPREENDIMENTOS E CONSTRUÇÃO CIVIL LTDA - EPP

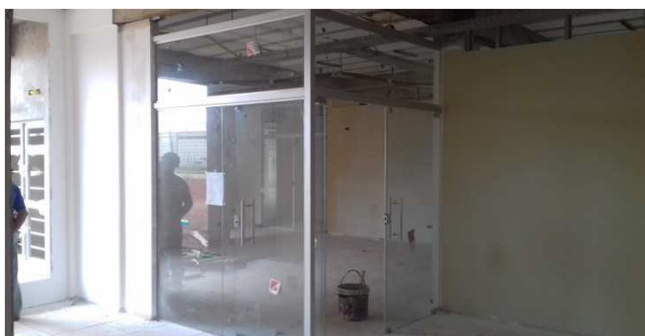
Figura 03C: Esquadria de vidro fixo e esquadria com fixo+porta - bloco da esquerda

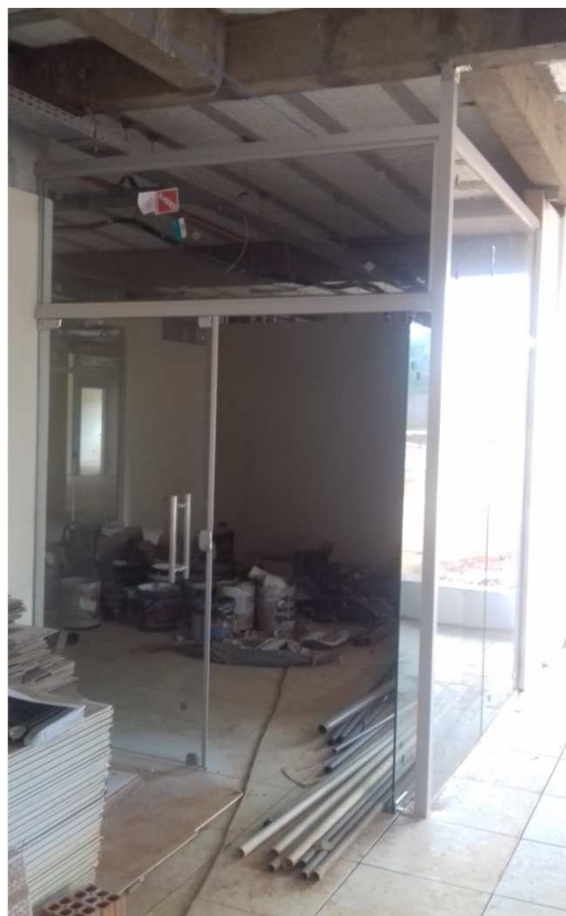
Figura 04C: Esquadria de vidro fixo e esquadria com fixo+porta - bloco da direita

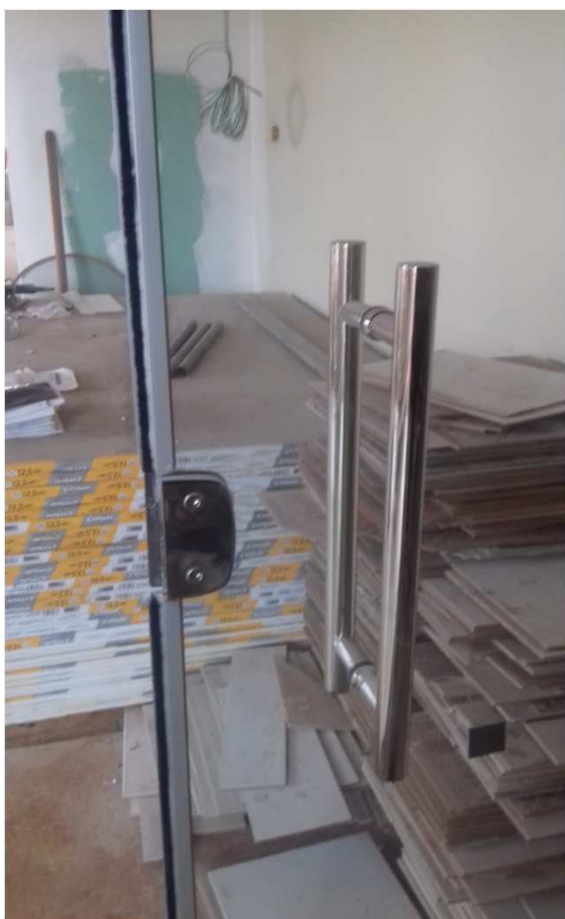
Figura 05C: Detalhe de puxador

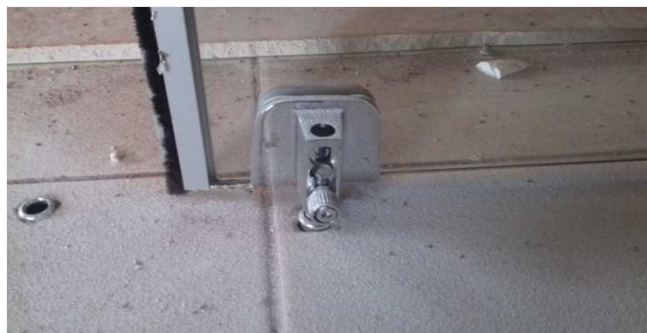
Figura 07C: Detalhe de fechadura de piso

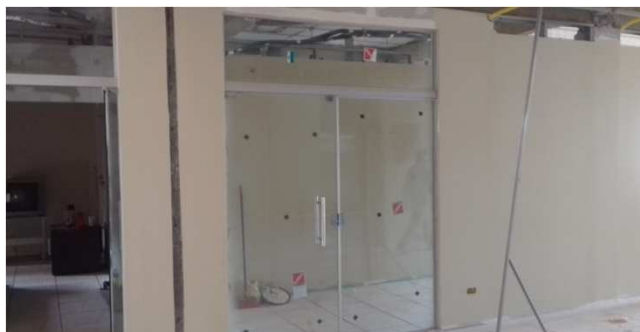
Figura 08C: Porta fixo+abertura, com acessórios instalados

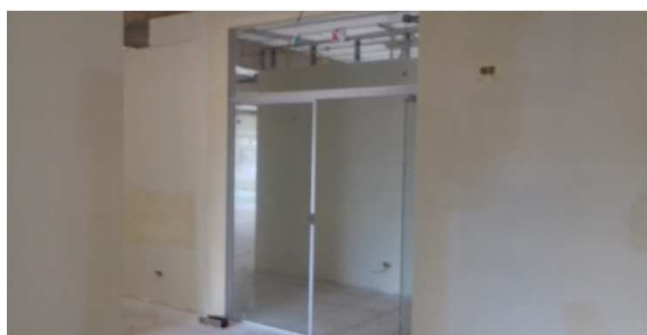
Figura 09C: Porta de acesso ao atendimento

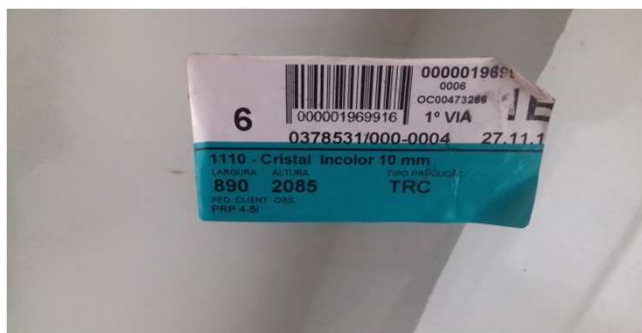
Figura 10C: Detalhe do vidro 10mm

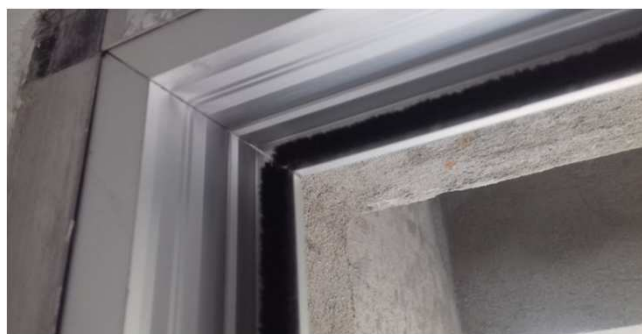
Figura 16: Detalhe do caixilho de porta de alumínio

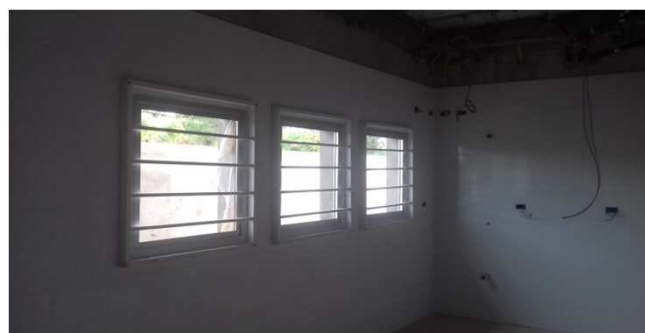
Figura 19C: Gradil 90x90

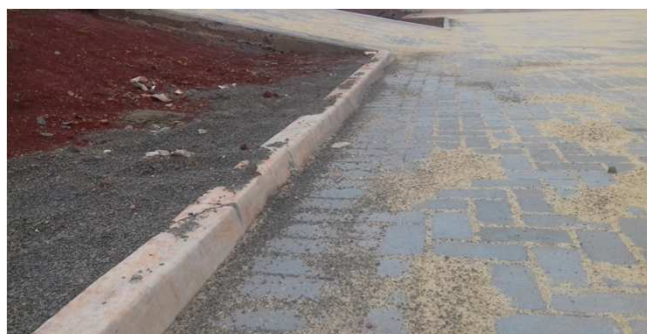
Figura 39C: Detalhe de Paver e meio-fio

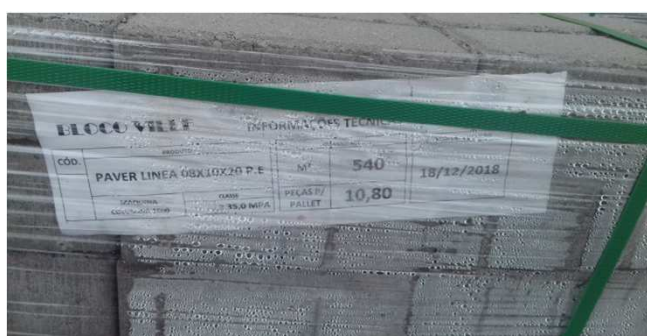
Figura 41C: Dimensões do Paver 10x20x8cm

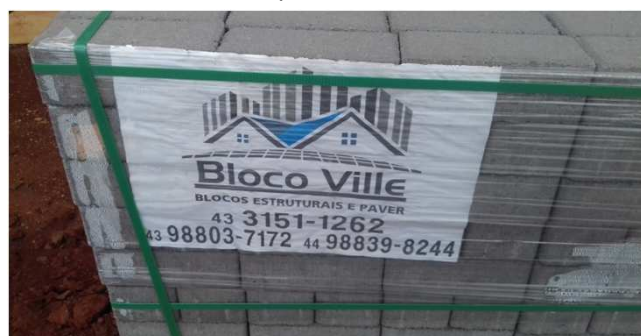
Figura 42C: Fornecedor do Paver

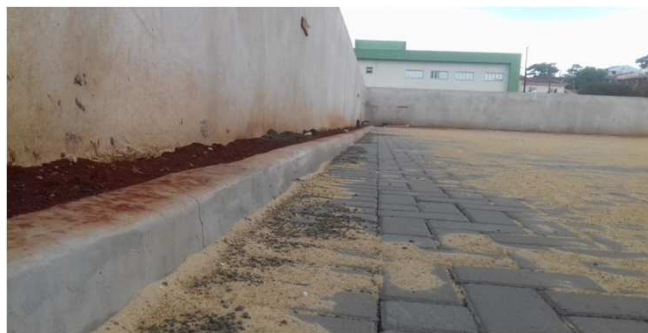
Figura 47C: Detalhe do meio-fio

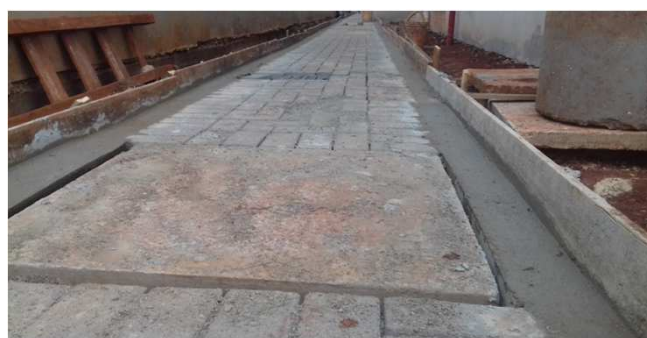
Figura 51C: Detalhe de vigota de travamento da calçada

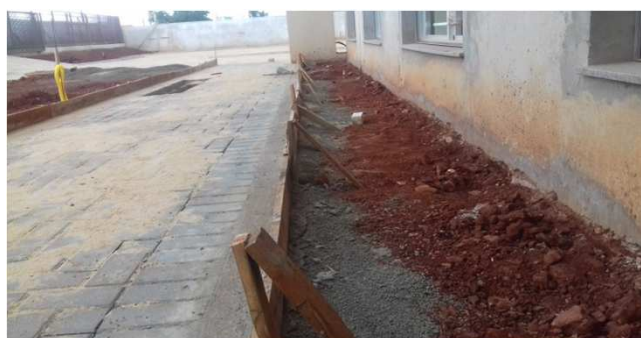
Figura 52C: Detalhe de vigota de travamento da calçada

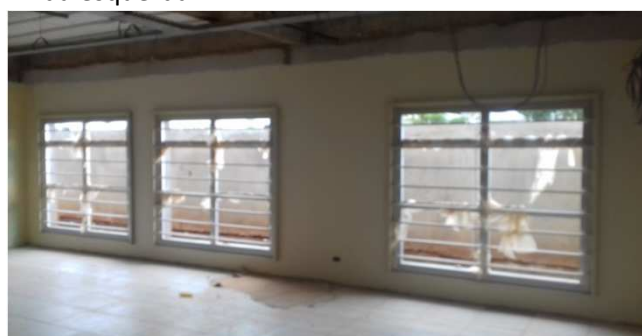
Figura 56C: Pintura - Bloco da esquerda

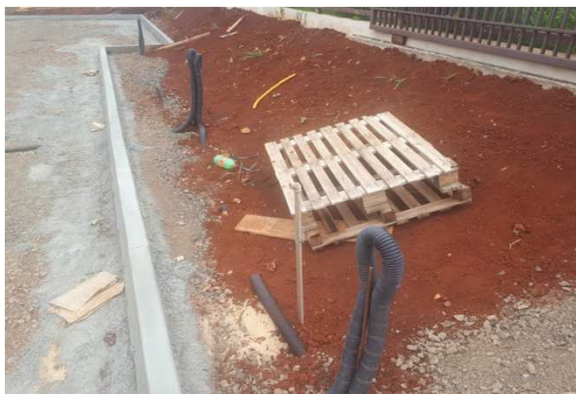
Figura 03E: infraestrutura de eletrodutos e caixas 30x30 - externo estacionamento
