RELATÓRIO FOTOGRÁFICO – 21ª MEDIÇÃO

OBRA: EXECUÇÃO DE OBRA DE CONSTRUÇÃO DO IMÓVEL PARA O FÓRUM TRABALHISTA DE TOLEDO.

CONTRATADA: P.R.P. EMPREENDIMENTOS E CONSTRUÇÃO CIVIL LTDA - ME.

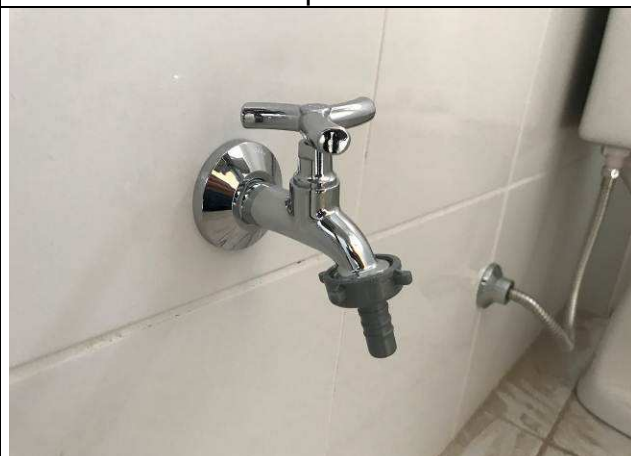
Figura 28C: Torneira de pressão para limpeza.

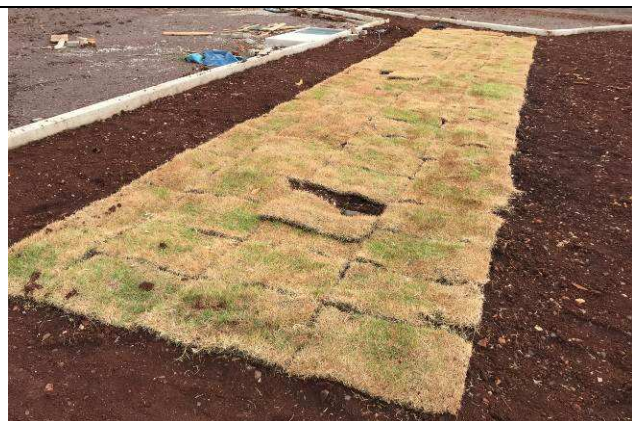
Figura 41C: Plantio de grama.

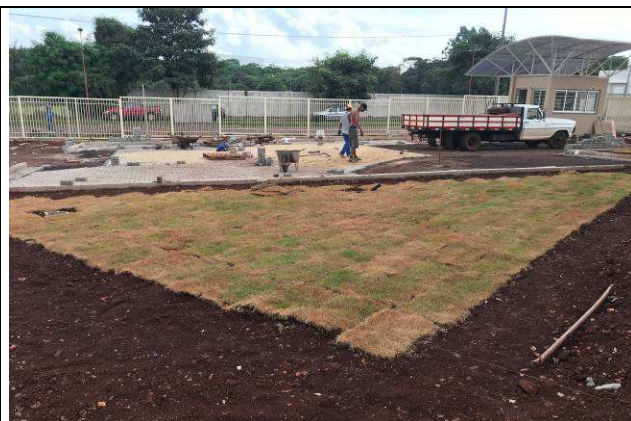
Figura 42C: Plantio de grama.

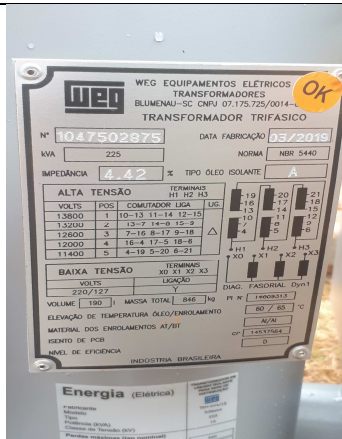
Figura 03E: entrada de energia e transformador
