RELATÓRIO FOTOGRÁFICO – 3ª MEDIÇÃO

OBRA: EXECUÇÃO DE OBRA DE ADEQUAÇÕES NO IMÓVEL DO FÓRUM TRABALHISTA DE CASCAVEL.

CONTRATADA: HMA CONSTRUÇÕES CIVIS LTDA.

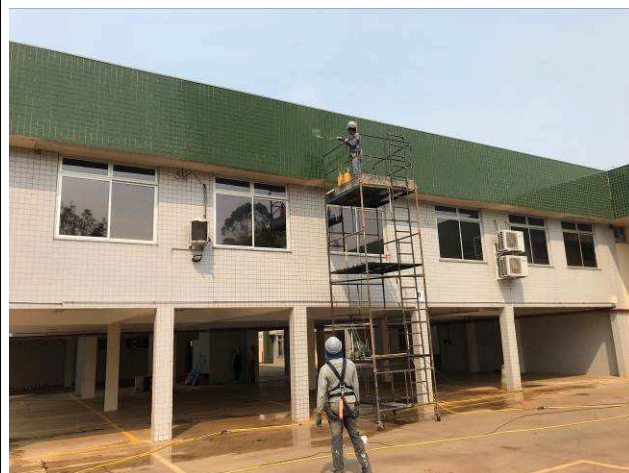
Figura 02C: Andaime metálico.

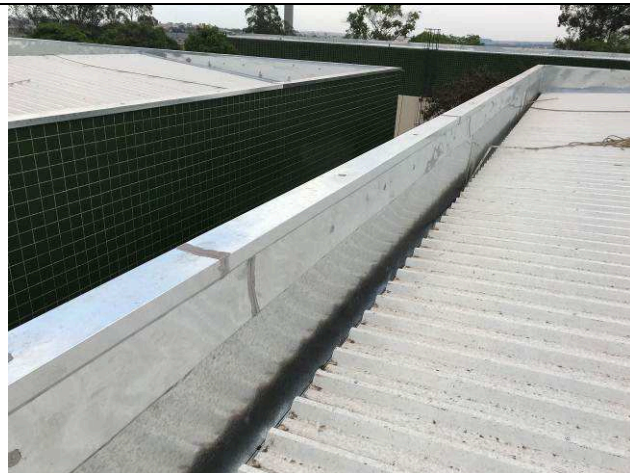
Figura 15C: Rufos - 3ª Vara.

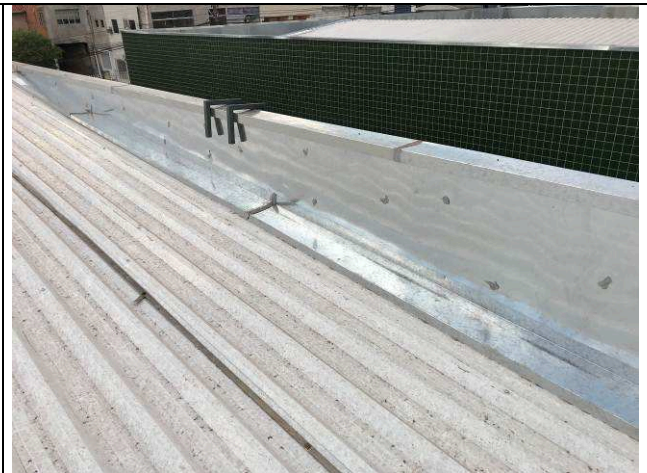
Figura 16C: Rufos - 3ª Vara.

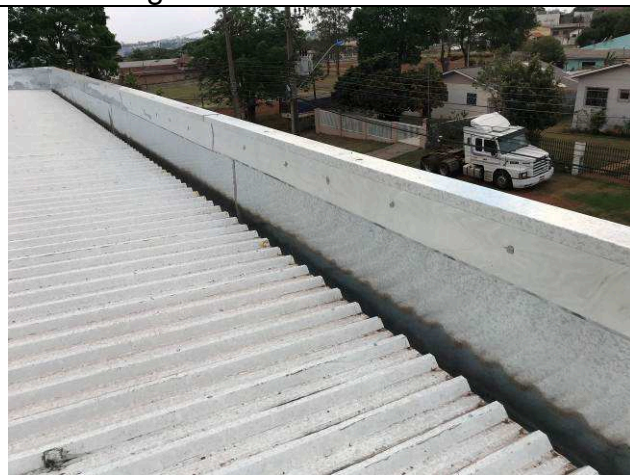
Figura 17C: Rufos - 3ª Vara.

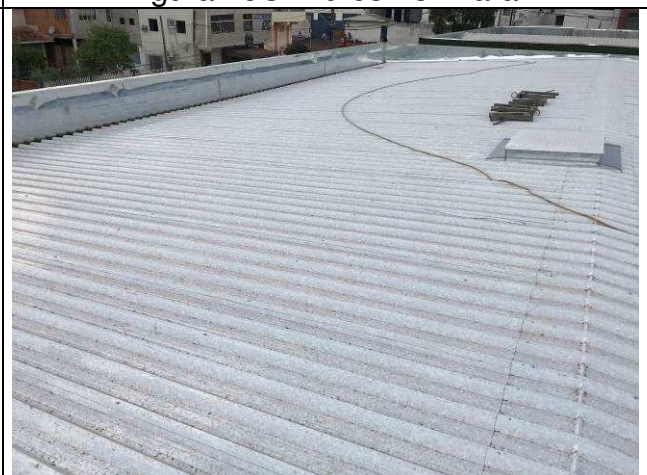
Figura 20C: Rufos - 3ª Vara.

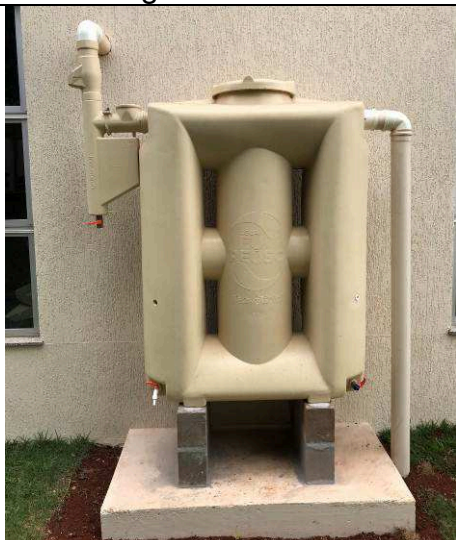
Figura 31C: Kit cisterna de polietileno - aproveitamento de águas pluviais.

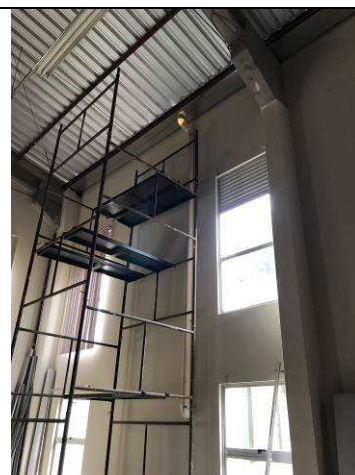
Figura 34C: Kit cisterna de polietileno - ponto de coleta na calha.

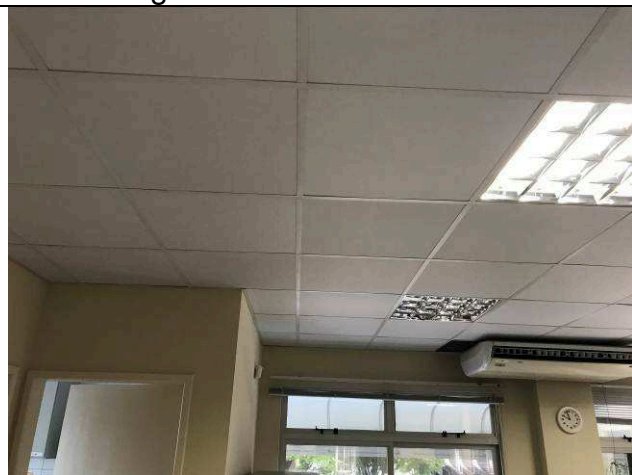
Figura 47C: Forro - Setorial.

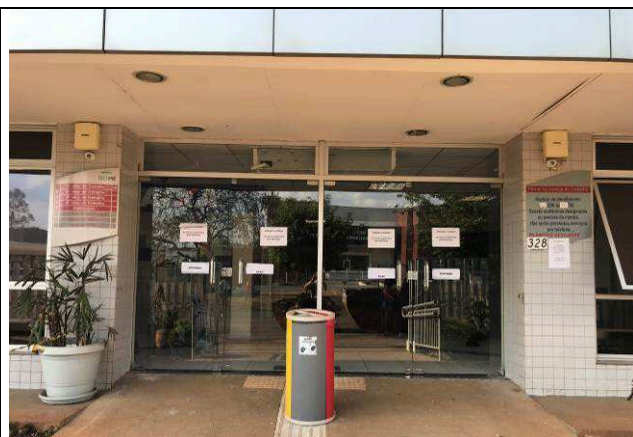
Figura 53C: Esquadria da entrada principal.

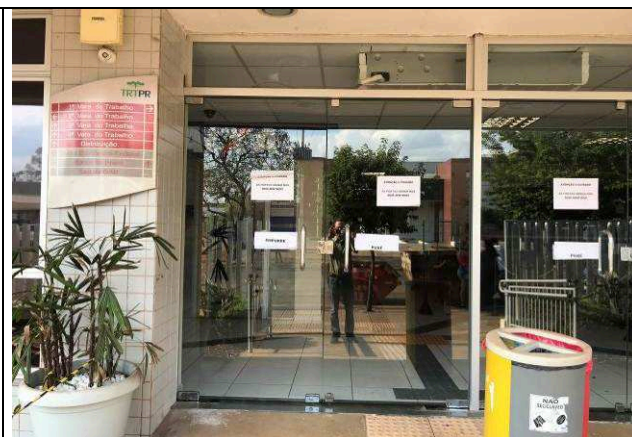
Figura 54C: Esquadria da entrada principal.

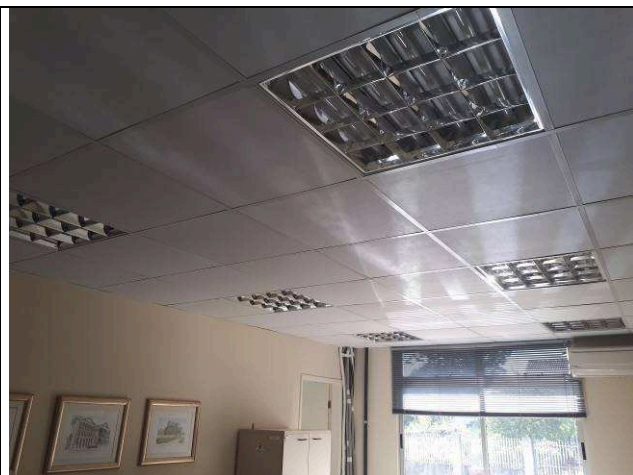
Figura 12E: iluminação 1ª VT

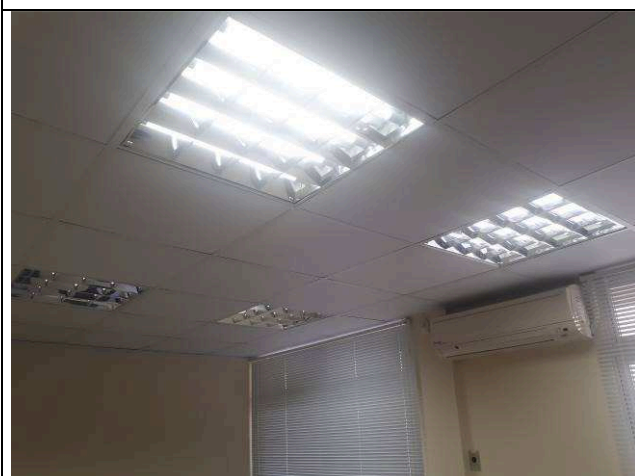
Figura 13E: iluminação 1ª VT

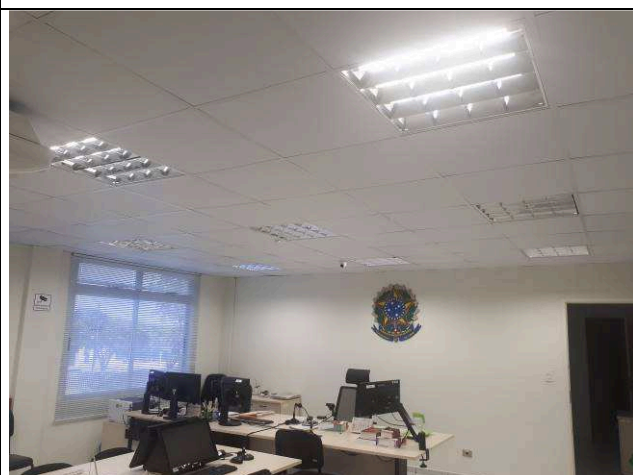
Figura 16E: iluminação 2ª VT

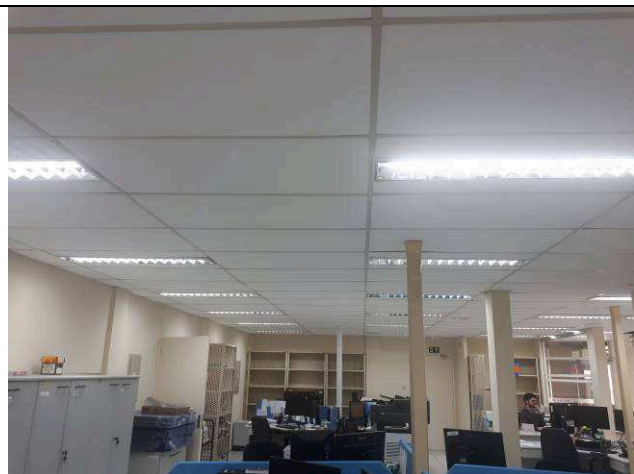
Figura 25E: iluminação 3ª VT

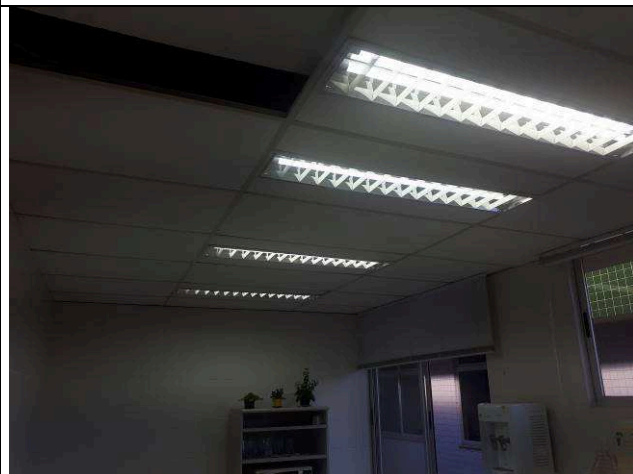
Figura 26E: iluminação 3ª VT

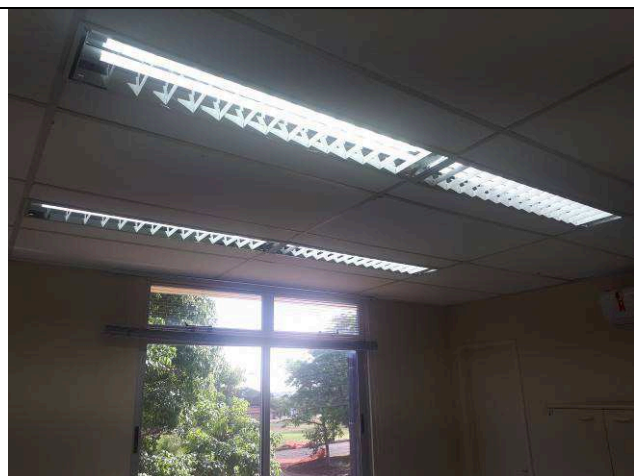
Figura 27E: iluminação 3ª VT

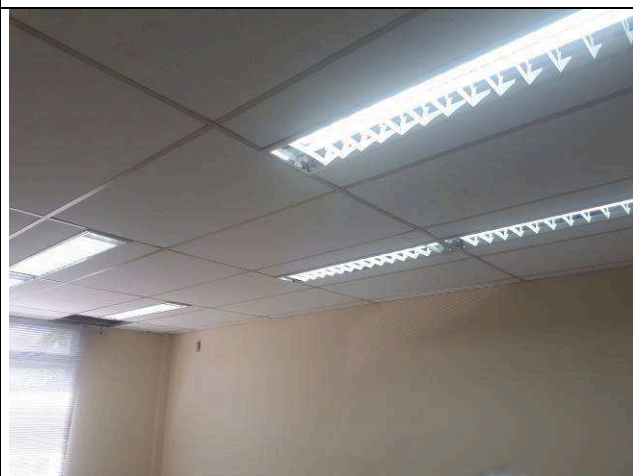
Figura 28E: iluminação 3ª VT

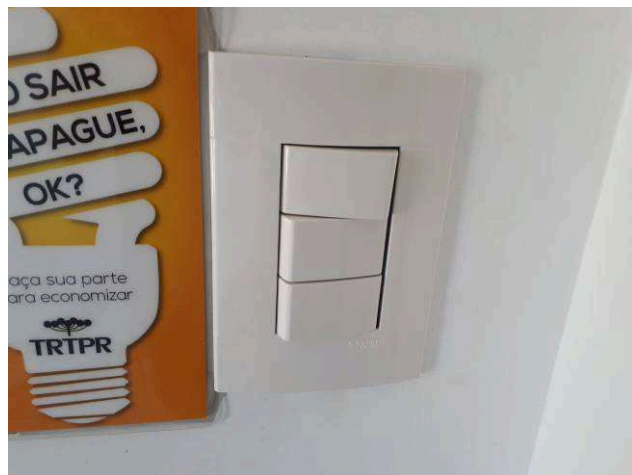
Figura 29E: iluminação - interruptores

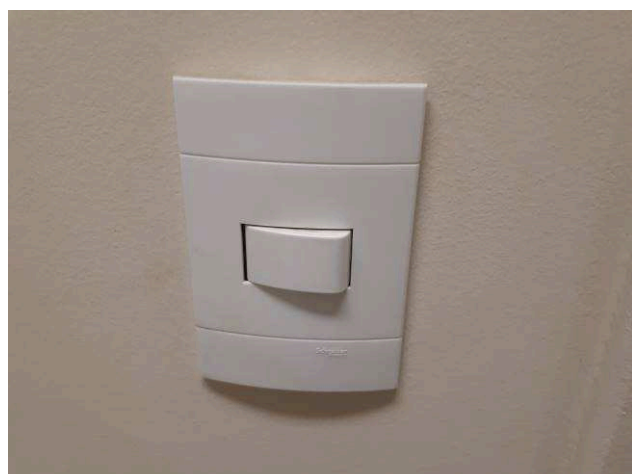
Figura 31E: iluminação - interruptores

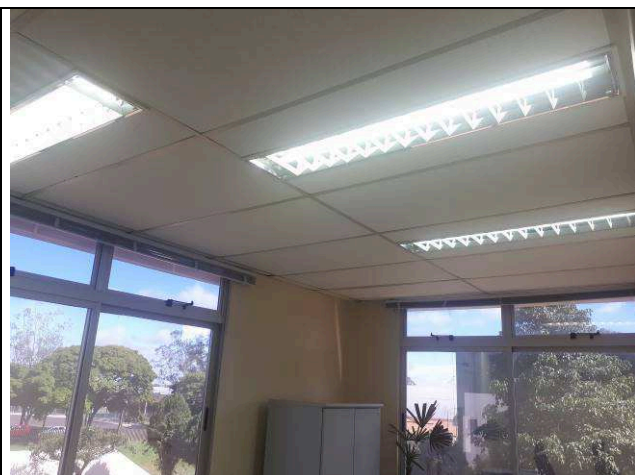
Figura 34E: iluminação 4ª VT
