RELATÓRIO FOTOGRÁFICO – 8ª MEDIÇÃO

OBRA: EXECUÇÃO DE OBRA DE REFORMA DO IMÓVEL PARA O FÓRUM DA JUSTIÇA DO TRABALHO DE SÃO JOSÉ DOS PINHAIS.

CONTRATADA: FORTALLEZA ENGCLIN LTDA.

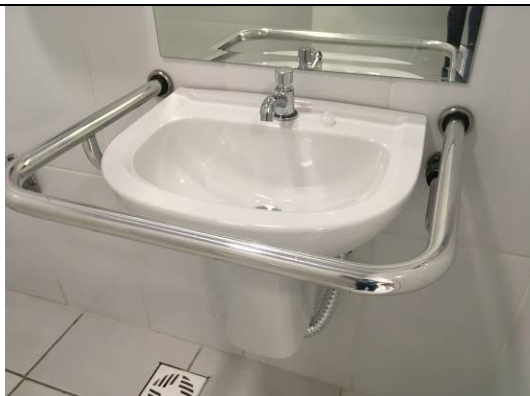
Figura 21C - lavatório PNE - barras de apoio

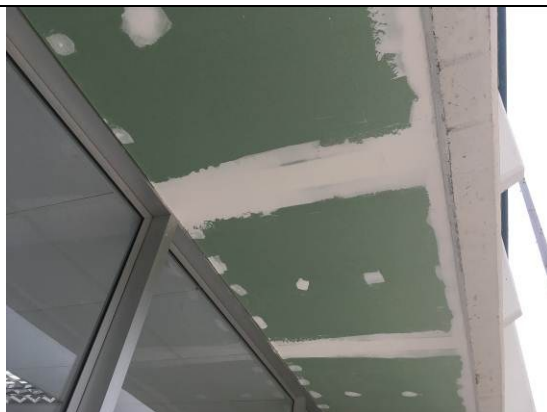
Figura 29C - forro dry-wall

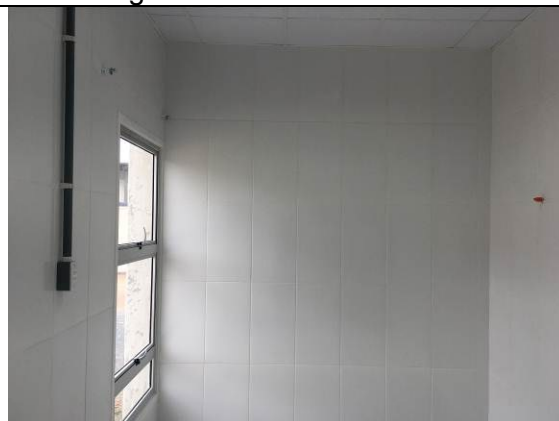
Figura 30C - azulejos - Copa 4ª VT

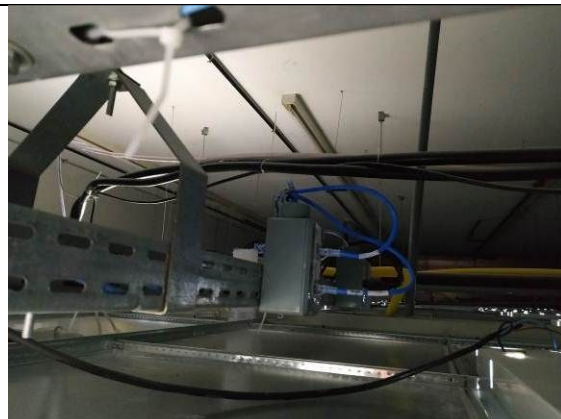
Figura 22E - Infraestrutura, pontos elétricos e lógicos genéricos

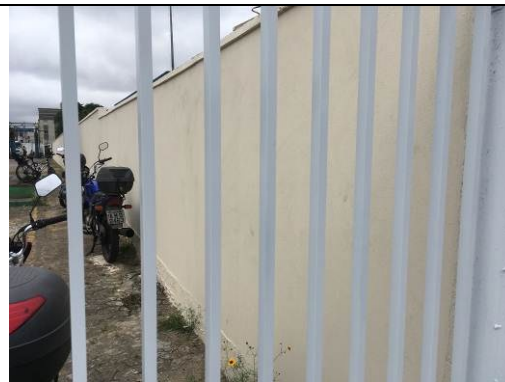
Figura 46C - pintura muro lateral esquerda - face vizinho
