## RELATÓRIO FOTOGRÁFICO – 9ª MEDIÇÃO

OBRA: **EXECUÇÃO DE OBRA DE CONSTRUÇÃO DO IMÓVEL PARA A VARA DO TRABALHO DE DOIS VIZINHOS**

CONTRATADA: **CONSTRUTORA DINÂMICA LTDA**

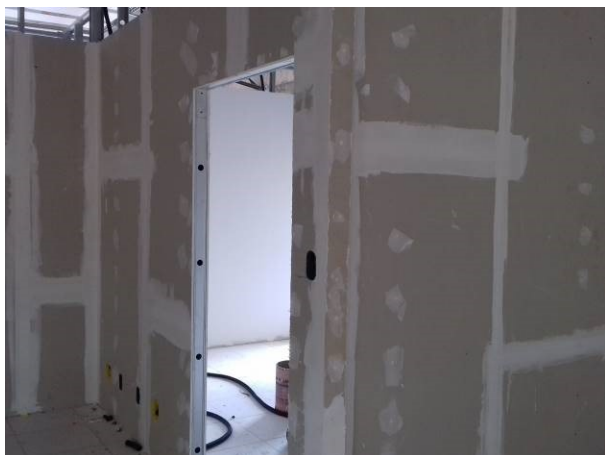
Figura 01C: Parede de gesso acartonado simples, no gabinete do juiz auxiliar

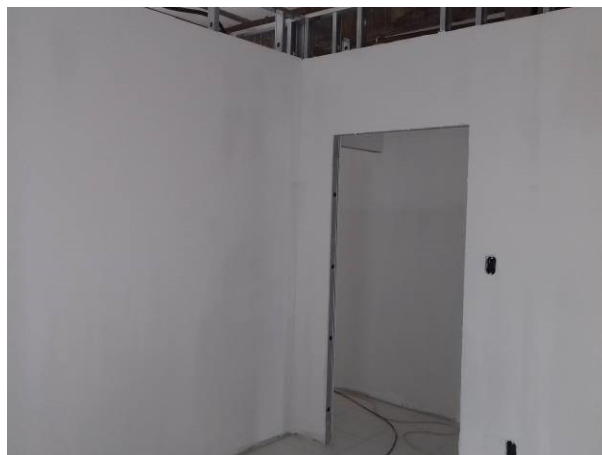
Figura 02C: Parede de gesso acartonado simples, no gabinete do juiz titular

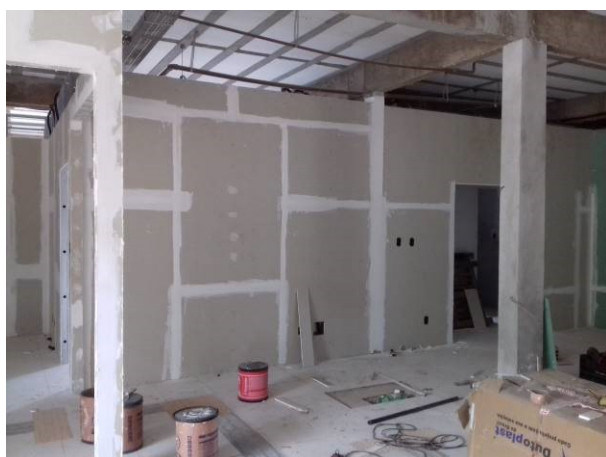
Figura 05C: Parede de gesso acartonado simples, na circulação e conciliação 2

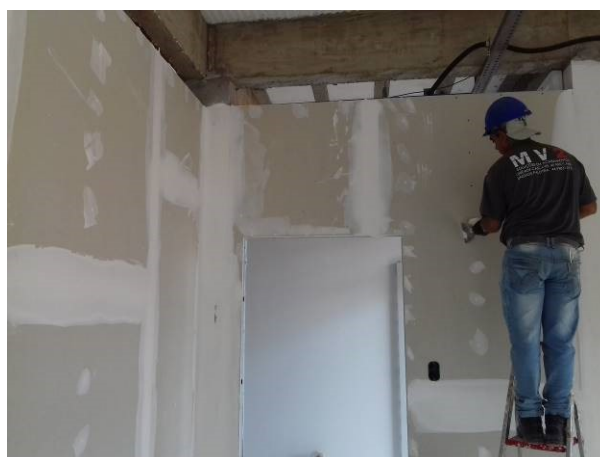
Figura 06C: Parede de gesso acartonado simples, na sala de perícia

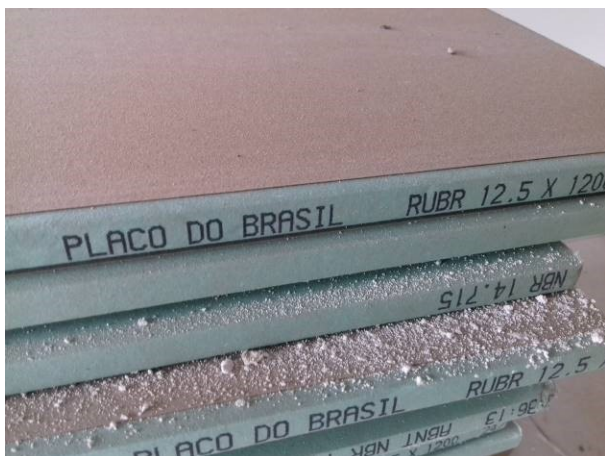
Figura 11C: Placas de gesso acartonado verde

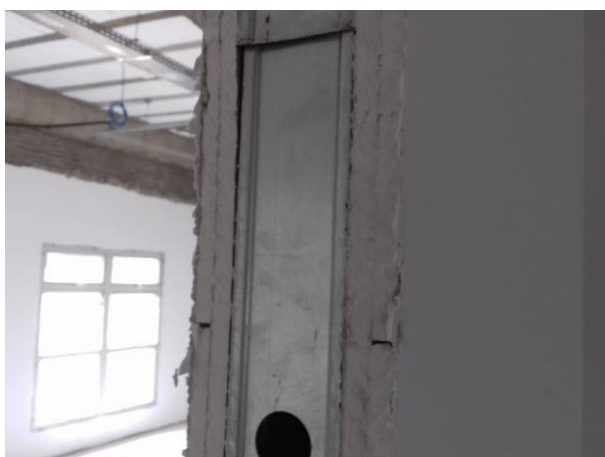
Figura 13C: Parede de gesso acartonado dupla, detalhe das placas

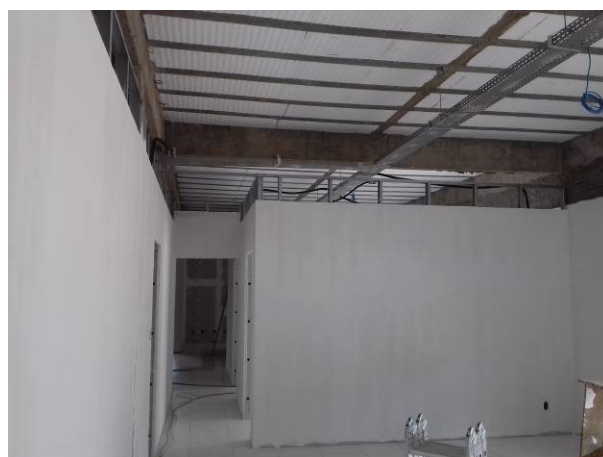
Figura 14C: Parede de gesso acartonado dupla, na sala de audiência 1

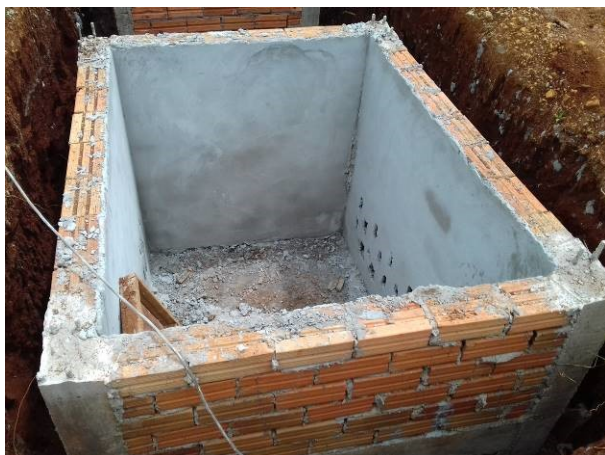
Figura 30C: Sumidouro, com paredes laterais erguidas

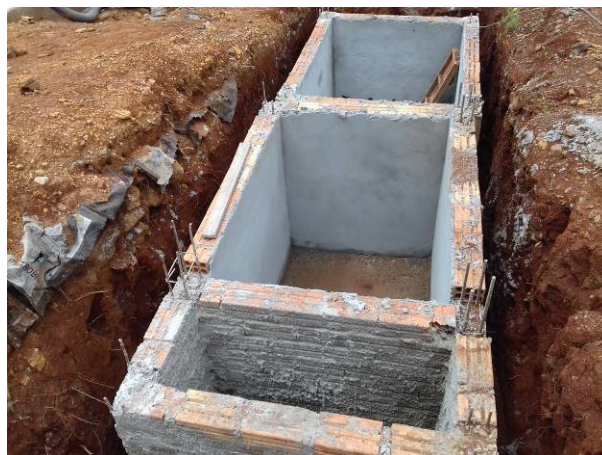
Figura 33C: Filtro anaeróbico e sumidouro

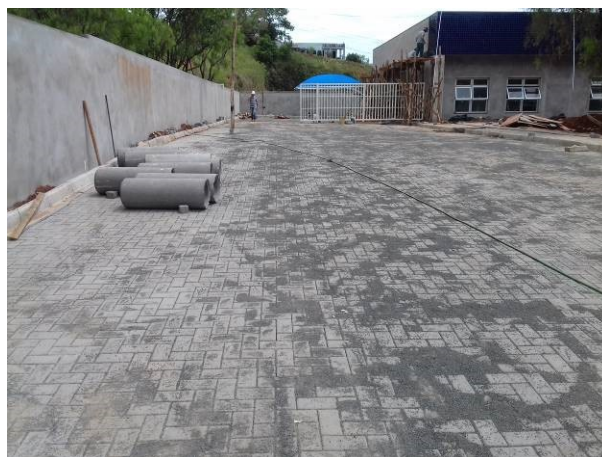
Figura 35C: Detalhe do estacionamento público

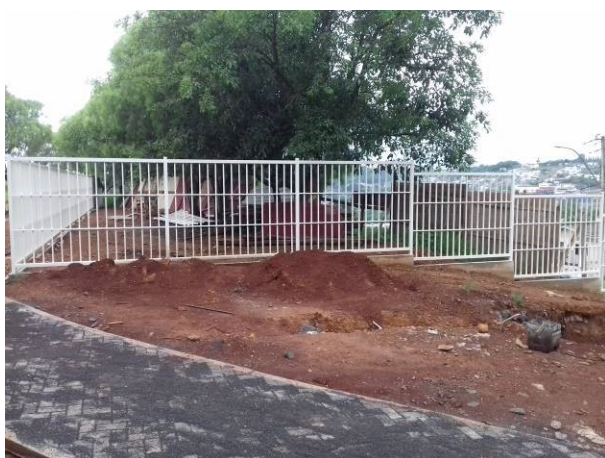
Figura 46C: Pintura dos gradis de fechamento do terreno - Lateral direita

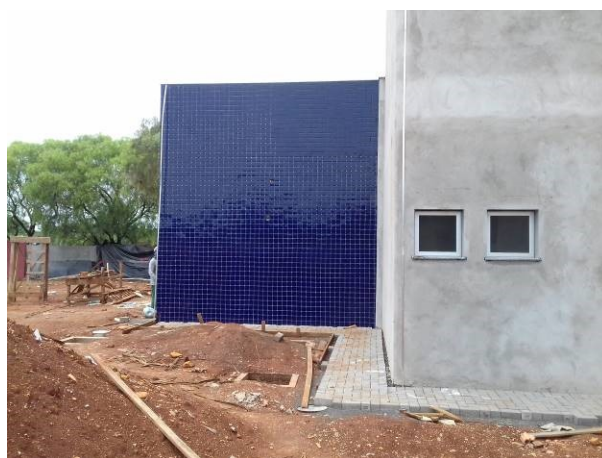
Figura 47C: Pastilhas instaladas no volume da sala múltiplo uso (fundos)

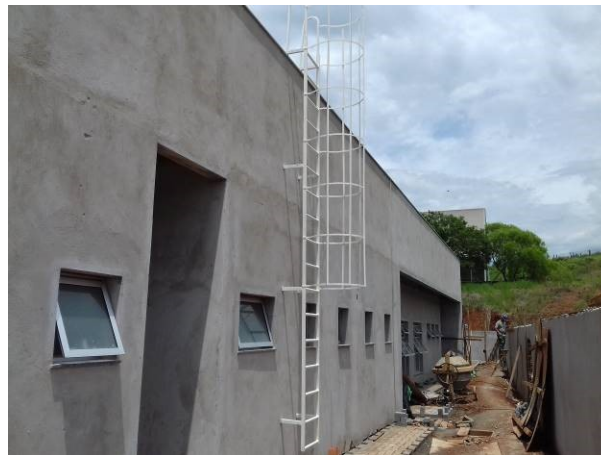
Figura 54C: Escada marinheiro

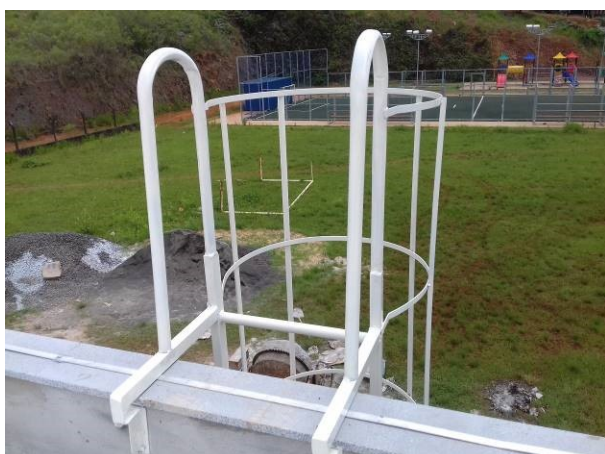
Figura 57C: Escada marinheiro - detalhe do corrimão

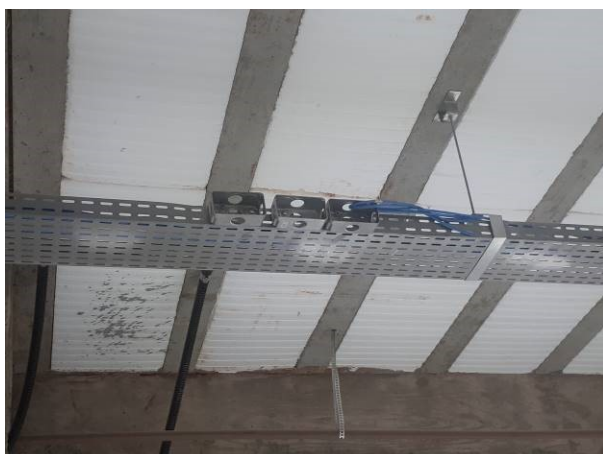
Figura 21E: infraestrutura para cabeamento estruturado - condutores padrão genérico

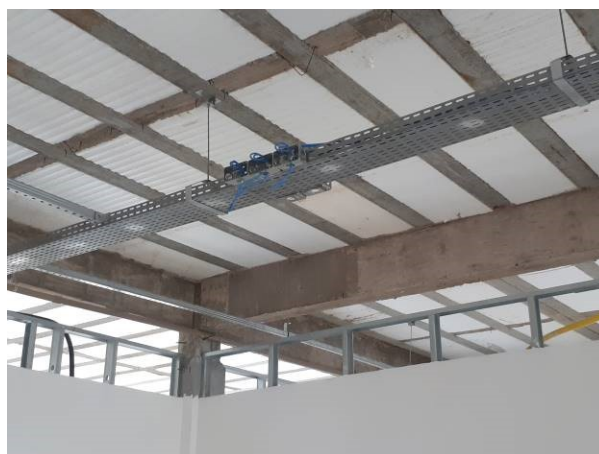
Figura 22E: infraestrutura para cabeamento estruturado - condutores padrão genérico
