RELATÓRIO FOTOGRÁFICO – 5ª MEDIÇÃO

OBRA: EXECUÇÃO DA REFORMA DA VARA DO TRABALHO DE ROLÂNDIA
CONTRATADA: PORTO BLANCO CONSTRUÇÕES LTDA

Considerando a instituição da Comissão de Recebimento e Fiscalização da **EXECUÇÃO DA REFORMA DA VARA DO TRABALHO DE ROLÂNDIA**, objeto do Contrato N° 10/2019, PO 07/2019, com efeitos através do despacho exarado pela Sra. Ordenadora da Despesa, os componentes abaixo elencados apresentam o relatório fotográfico das vistorias realizadas, que tiveram como objetivo a fiscalização dos serviços executados pela Contratada, no período de 14/10/2019 até 18/11/2019.

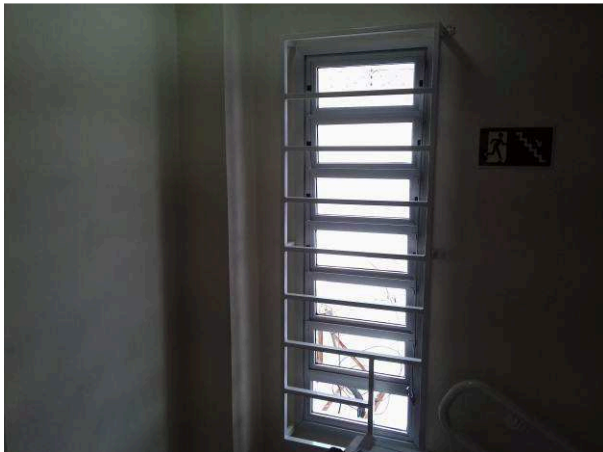
Figura 01C: Gradil em janela 60x160cm

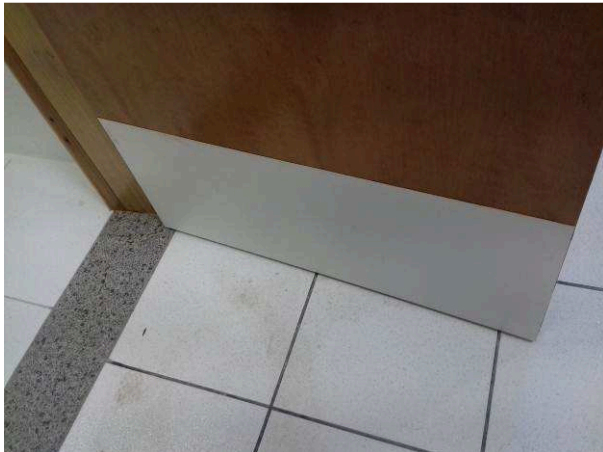
Figura 11C: Placa em laminado melaminico, em porta do BWC PNE do pavimento superior

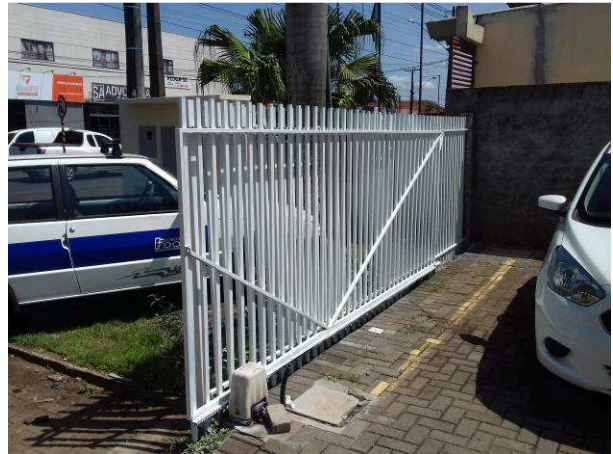
Figura 23C: Pintura do portão de veículos

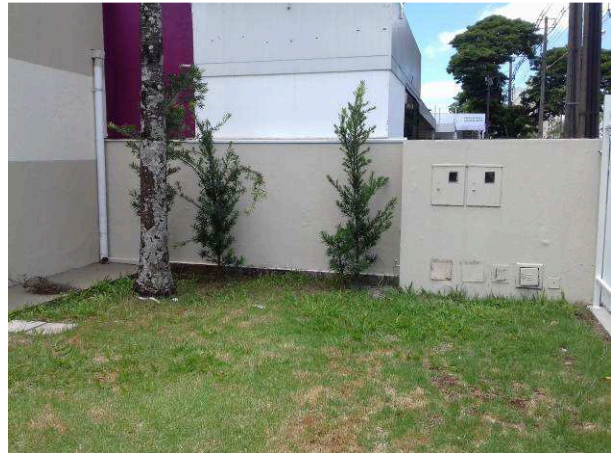
Figura 25C: Pintura do muro localizado na lateral direita do imóvel

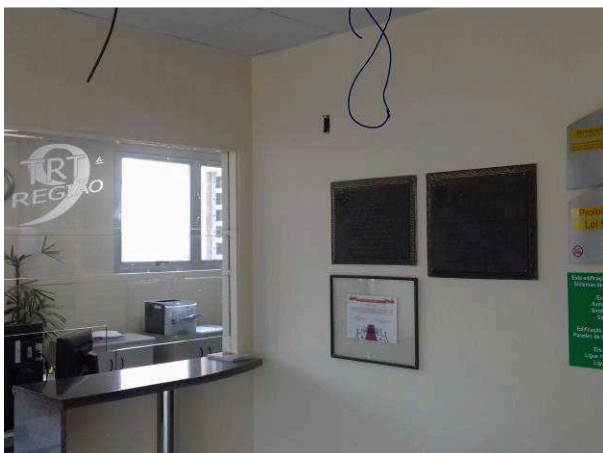
Figura 26C: Pintura das paredes do hall público inferior

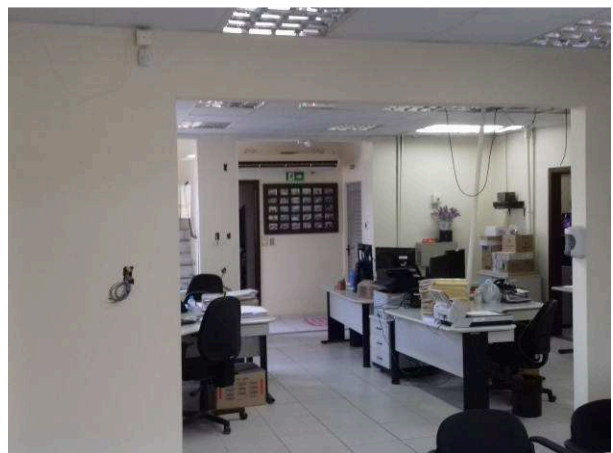
Figura 27C: Pintura das paredes da secretaria

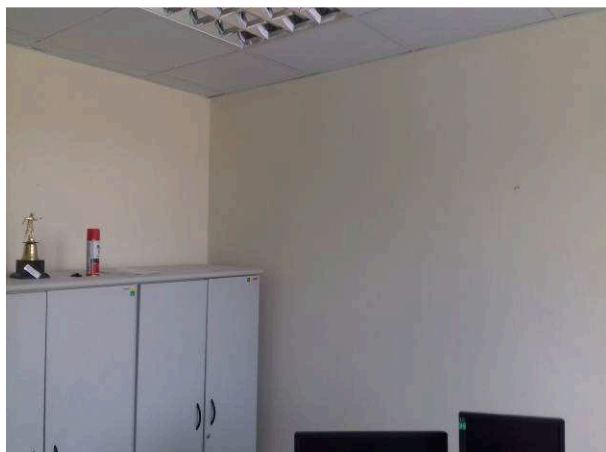
Figura 28C: Pintura das paredes do gabinete do juiz 3

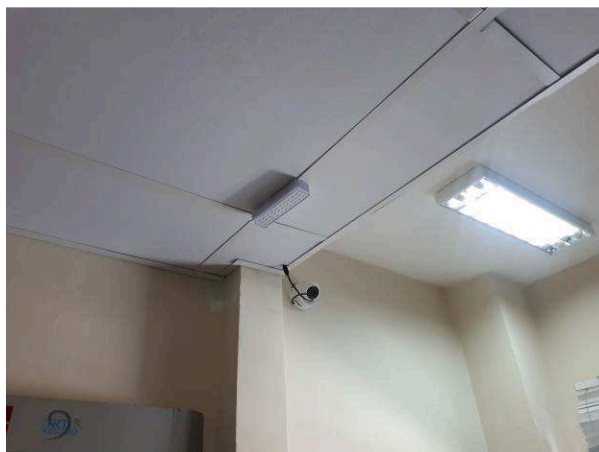
Figura 29C: Pintura das paredes do hall público superior

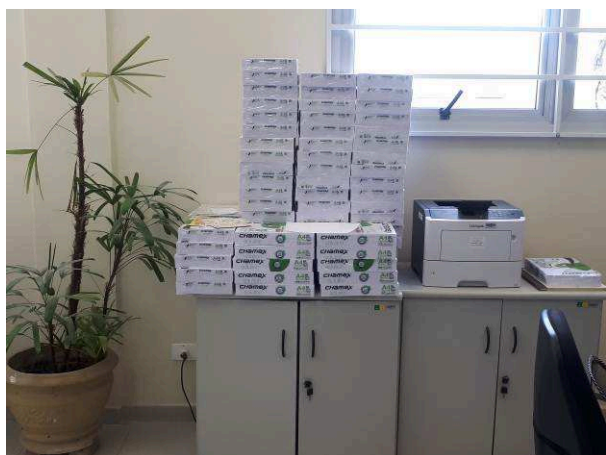
Figura 30C: Pintura das paredes da secretaria

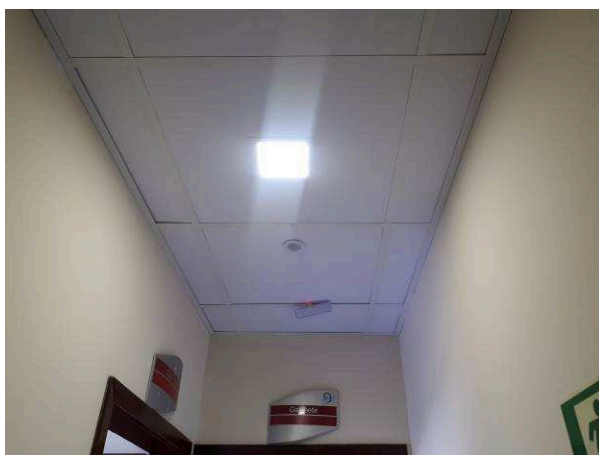
Figura 31C: Pintura das paredes do corredor, de acesso ao gabinete do juiz 2

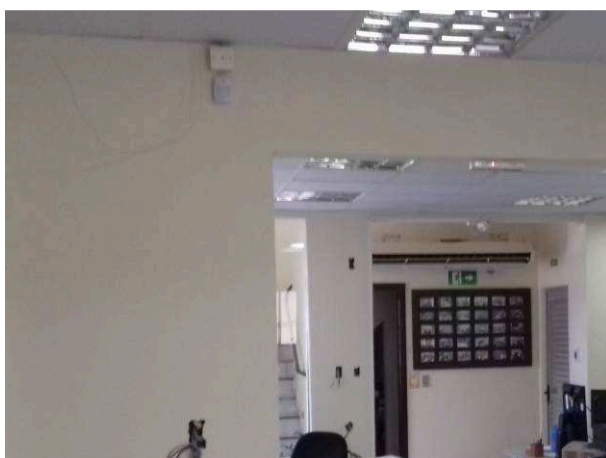
Figura 32C: Aparelho de ar condicionado com ligação elétrica realizada nesta etapa, na secretaria

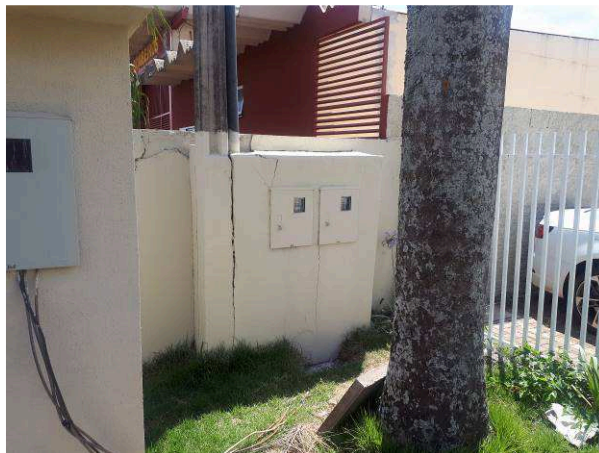
Figura 02E - entrada de energia antiga, a qual deveria ser desativada

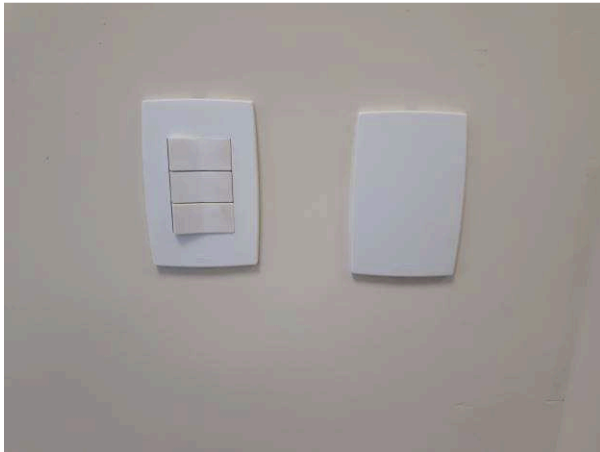
Figura 13E - tomadas e interruptores

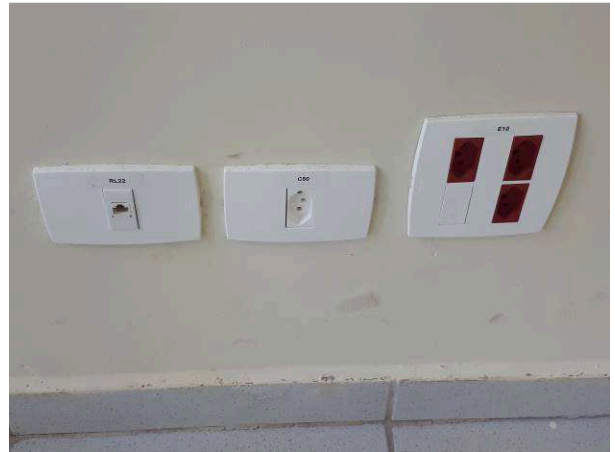
Figura 14E - tomadas e interruptores

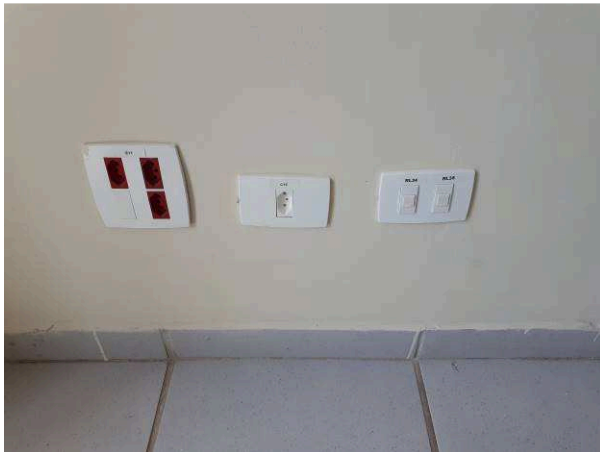
Figura 15E - tomadas e interruptores

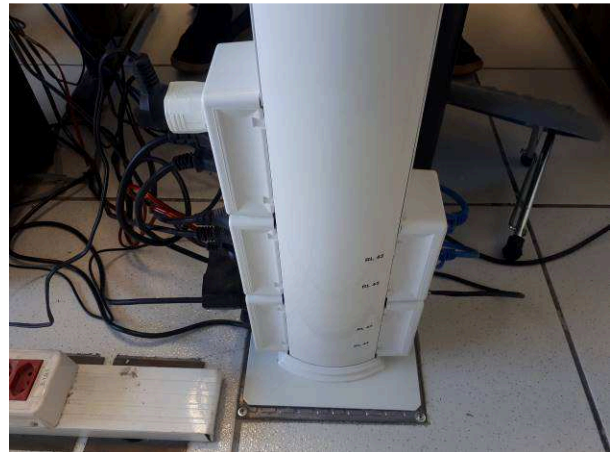
Figura 16E - totens, colunas técnicas e tomadas Dutotec

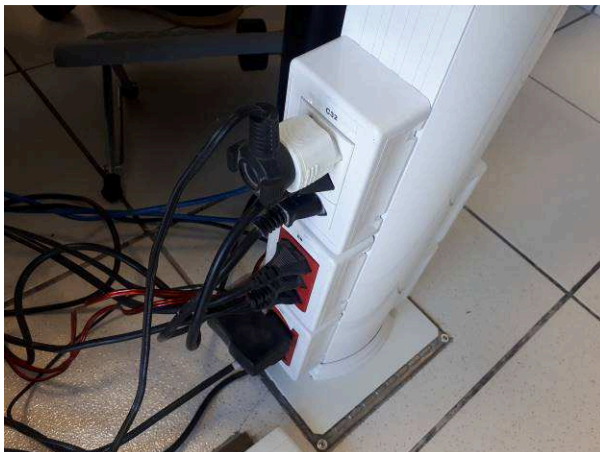
Figura 17E - totens, colunas técnicas e tomadas Dutotec

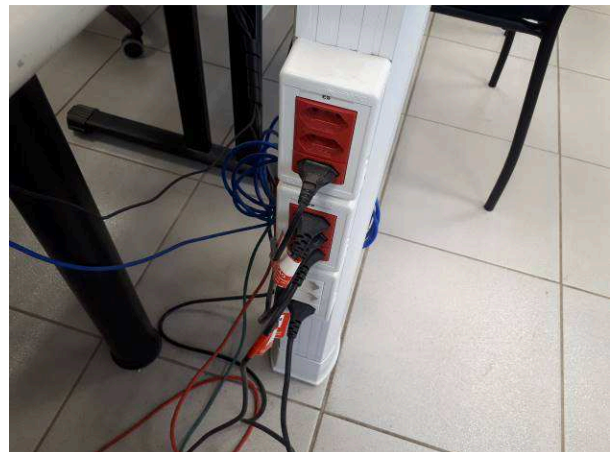
Figura 18E - totens, colunas técnicas e tomadas Dutotec

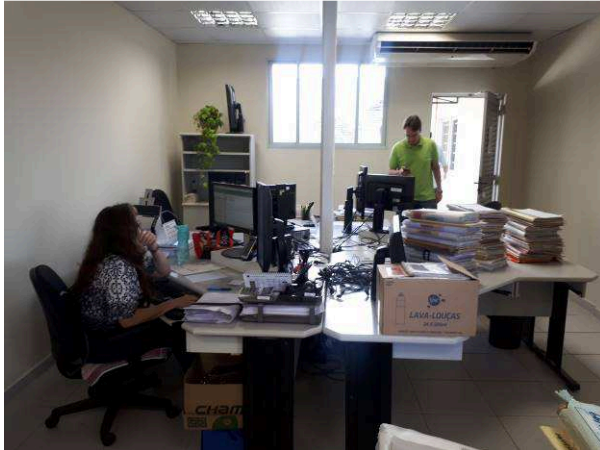
Figura 19E - totens, colunas técnicas e tomadas Dutotec

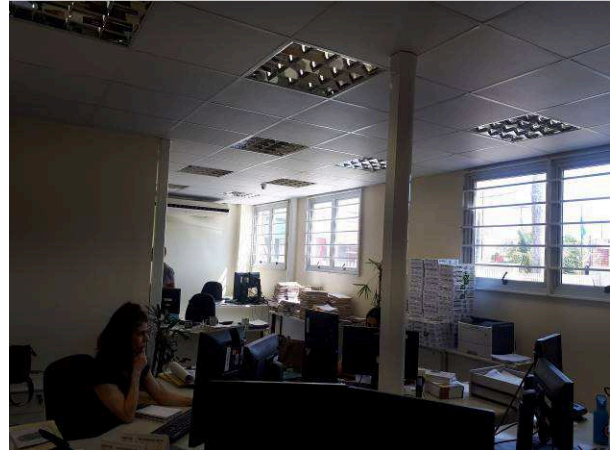
Figura 20E - totens, colunas técnicas e tomadas Dutotec

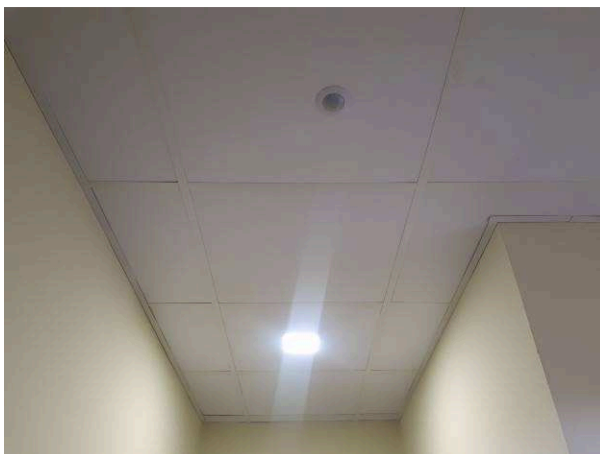
Figura 29E - iluminação - luminárias plafon e sensores

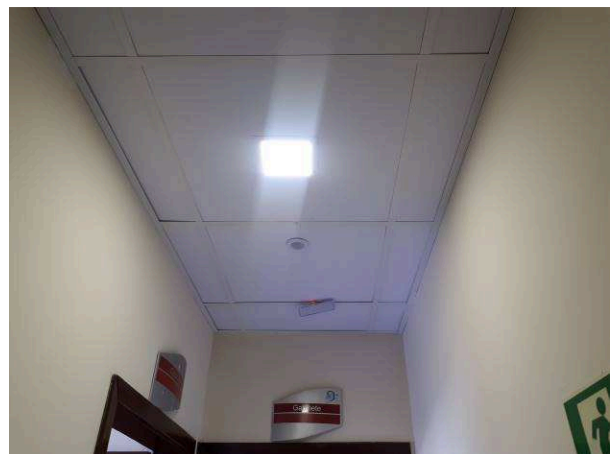
Figura 30E - iluminação - luminárias plafon e sensores

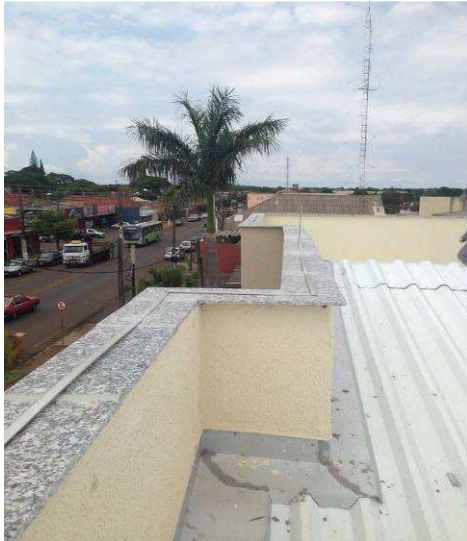
Figura 43E - SPDA captação

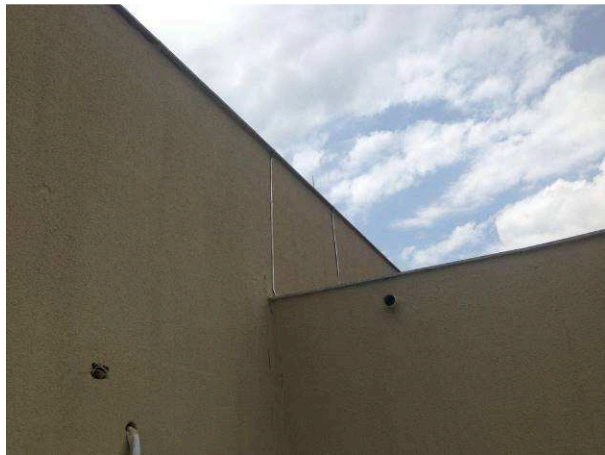
Figura 45E - SPDA descidas

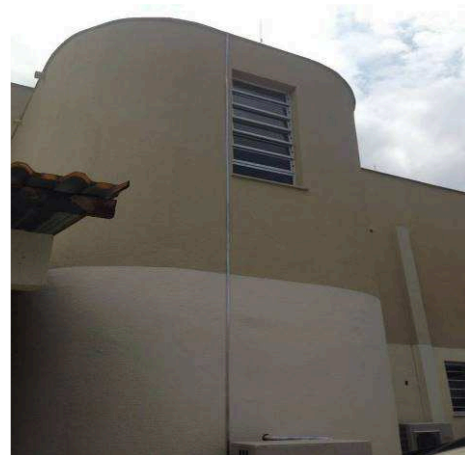
Figura 46E - SPDA descidas

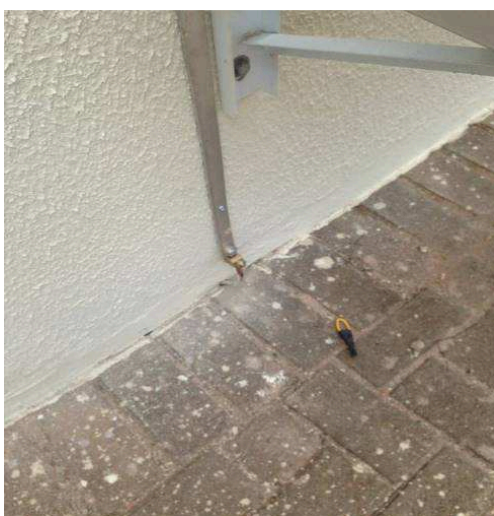
Figura 47E - SPDA descidas

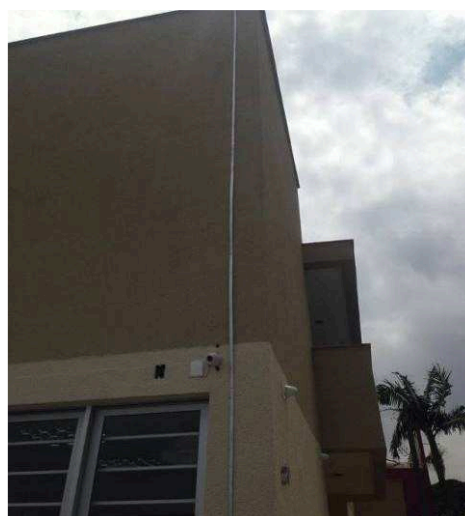
Figura 48E - SPDA descidas

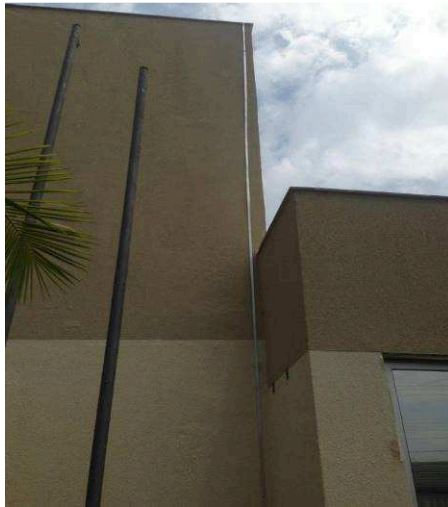
Figura 49E - SPDA descidas

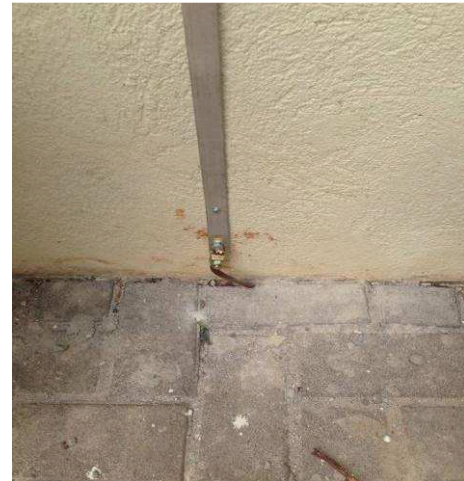
Figura 50E - SPDA descidas

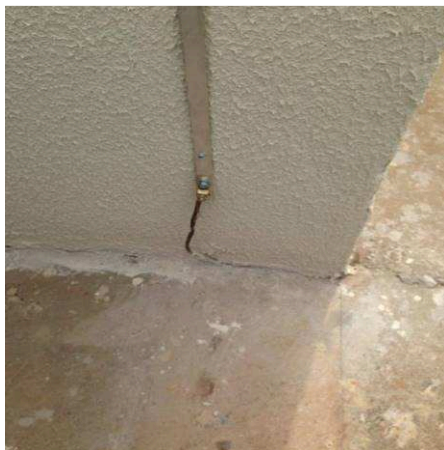
Figura 51E - SPDA descidas

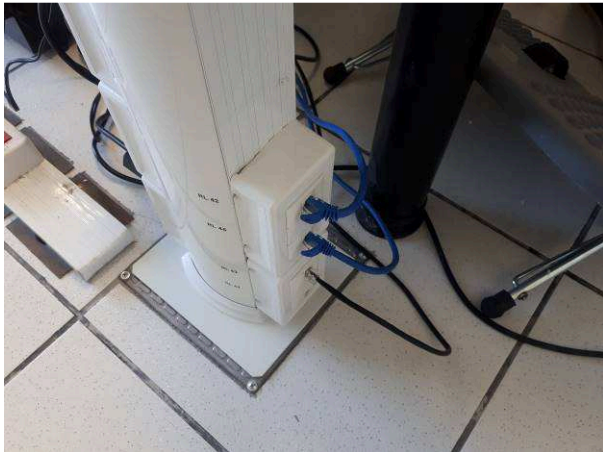
Figura 55E - pontos lógicos cabeamento estruturado

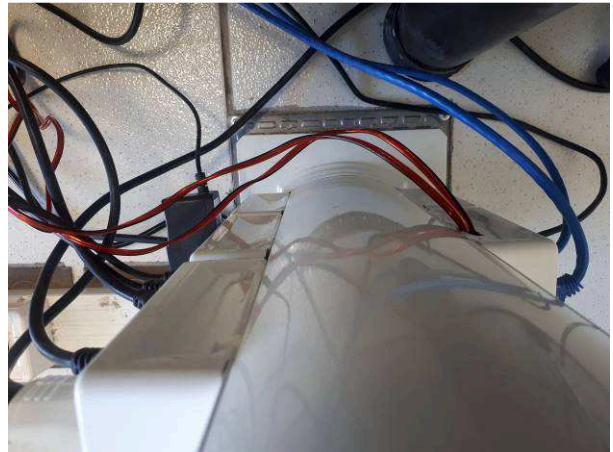
Figura 56E - pontos lógicos cabeamento estruturado

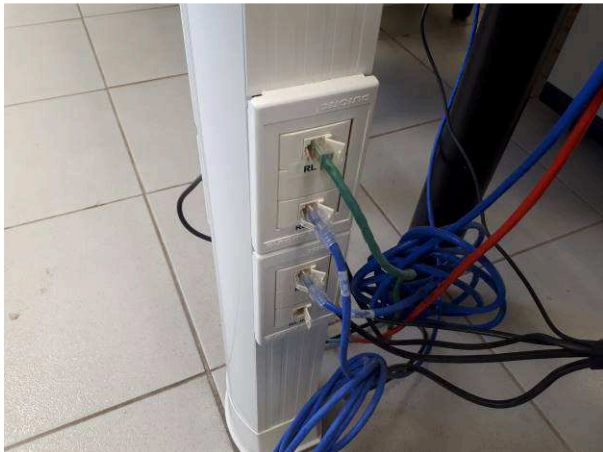
Figura 57E - pontos lógicos cabeamento estruturado

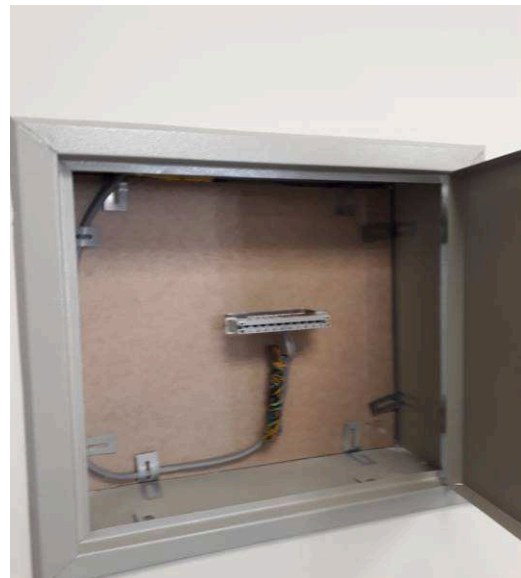
Figura 60E - DG OAB

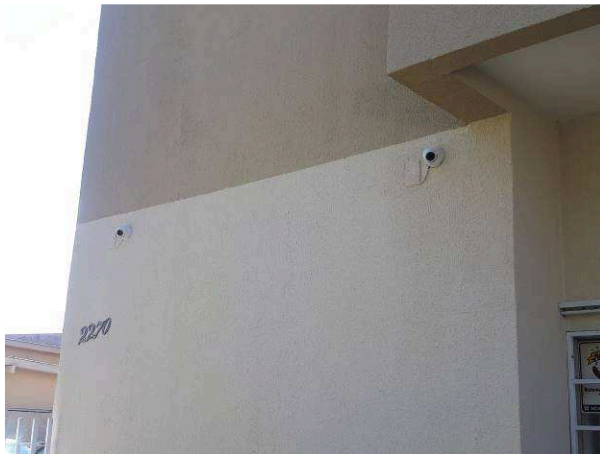
Figura 63E - pontos CFTV

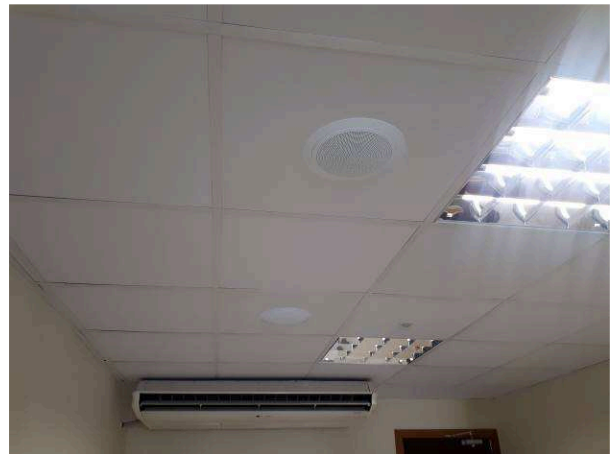
Figura 64E - sonorização

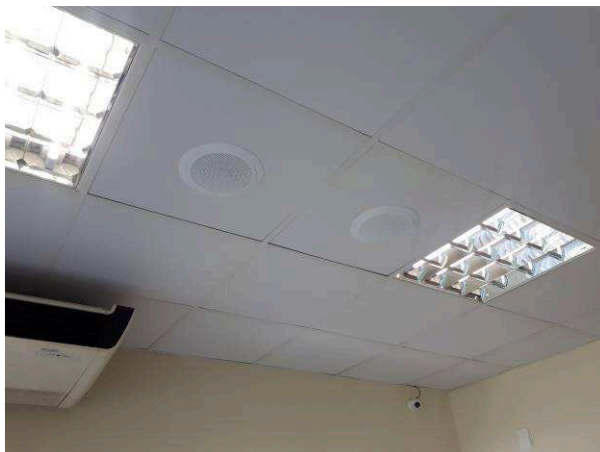
Figura 65E - sonorização

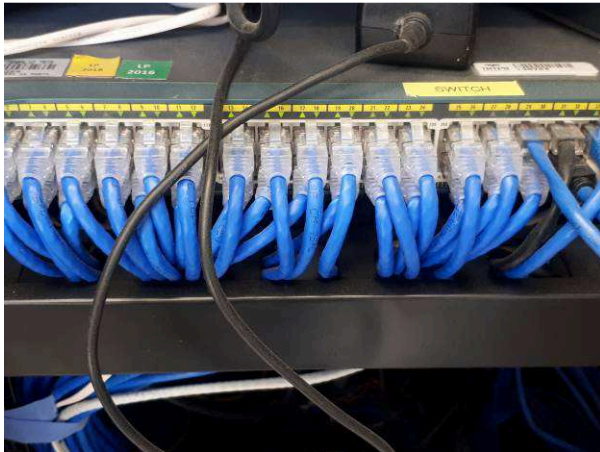
Figura 67E - rack sala técnica

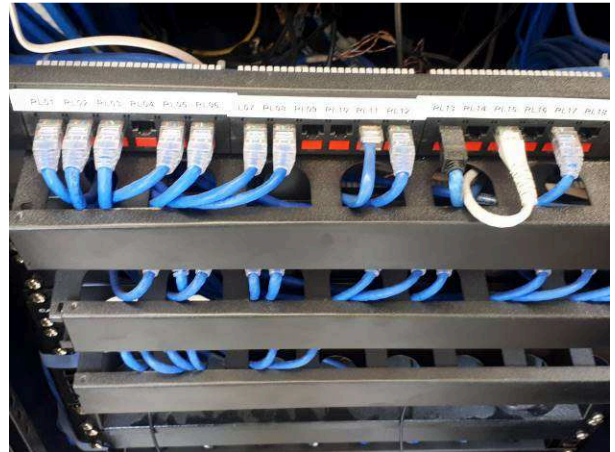
Figura 68E - rack sala técnica

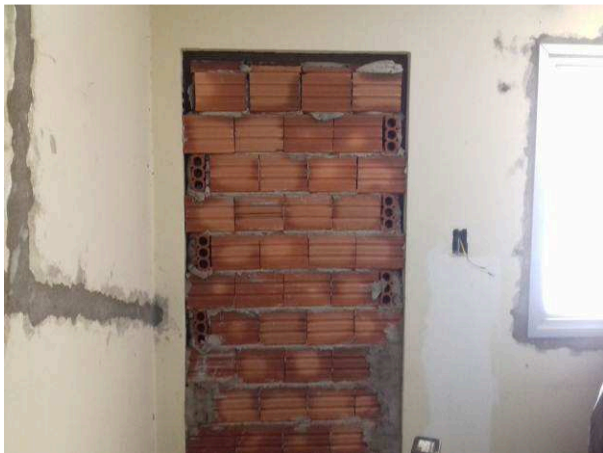
Figura 34C: Fechamento do vão da porta da sala de perícia

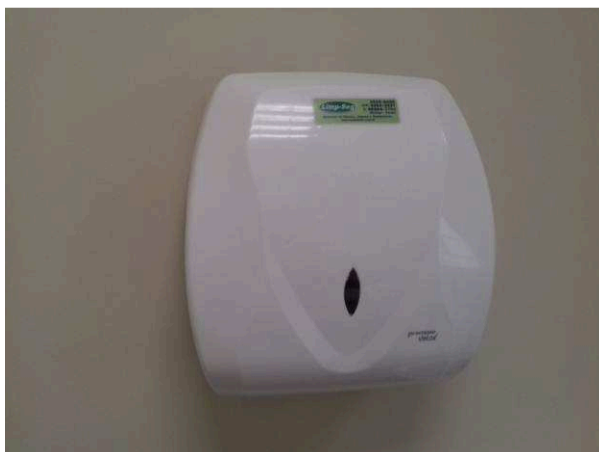
Figura 41C: Dispenser de papel toalha, instalado na sala de perícia

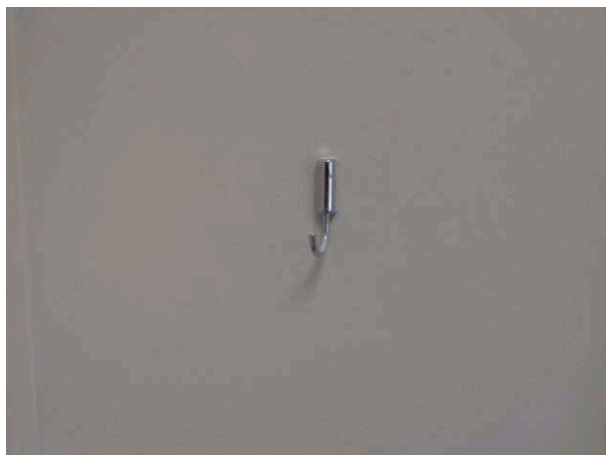
Figura 42C: Cabide metálico, instalado na sala de perícia

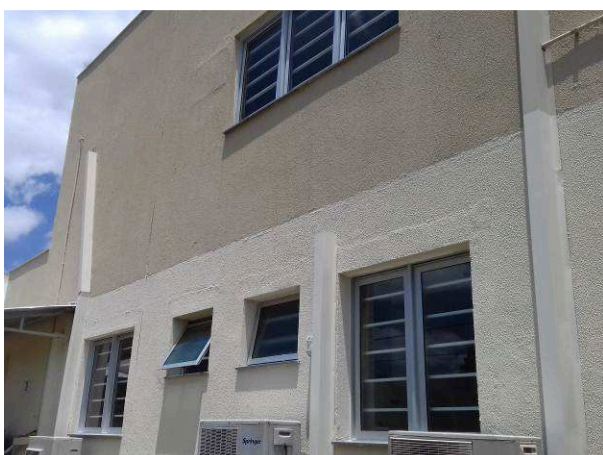
Figura 49C: Aplicação de textura na fachada dos fundos

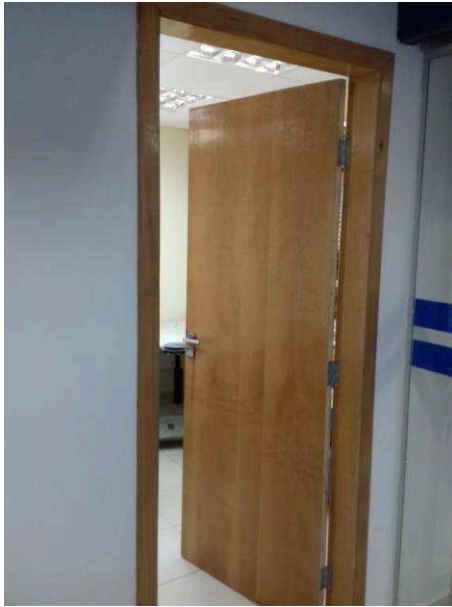
Figura 51C: Aplicação de verniz em portas de madeira

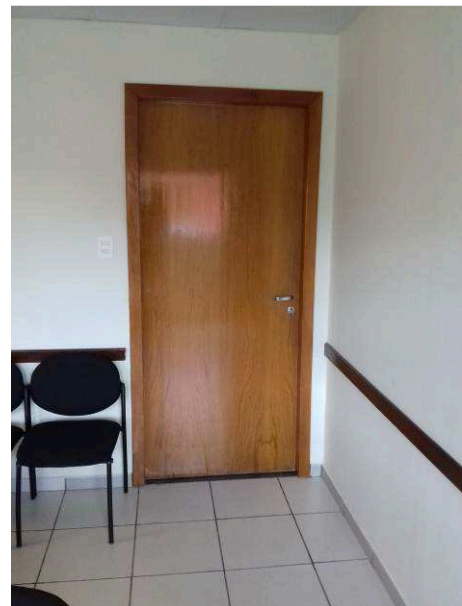
Figura 54C: Aplicação de verniz em portas de madeira
