## **RELATÓRIO FOTOGRÁFICO – 24ª MEDIÇÃO**

**OBRA: EXECUÇÃO DE OBRA DE CONSTRUÇÃO DO IMÓVEL PARA O FÓRUM TRABALHISTA DE TOLEDO.**

**CONTRATADA: P.R.P. EMPREENDIMENTOS E CONSTRUÇÃO CIVIL LTDA - ME.**

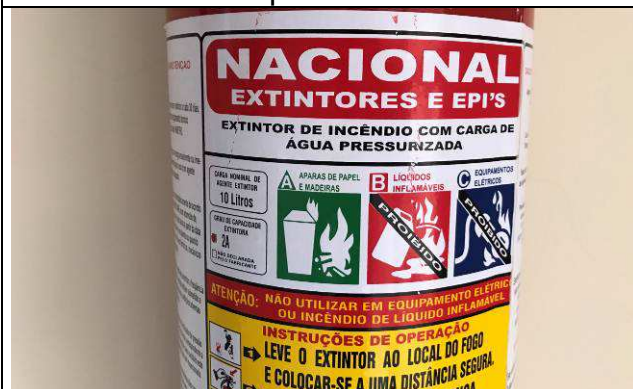
Figura 67C: Extintor de água - modelo.

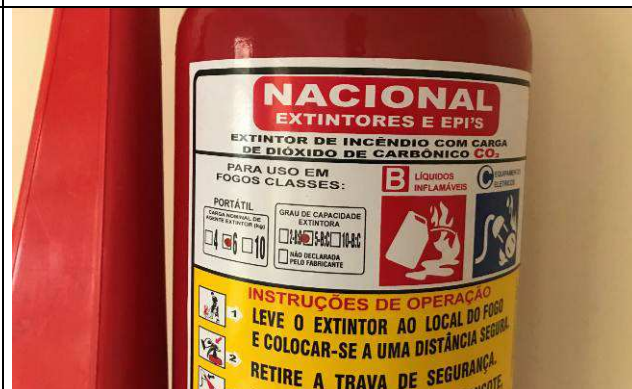
Figura 68C: Extintor de CO<sub>2</sub> - modelo.

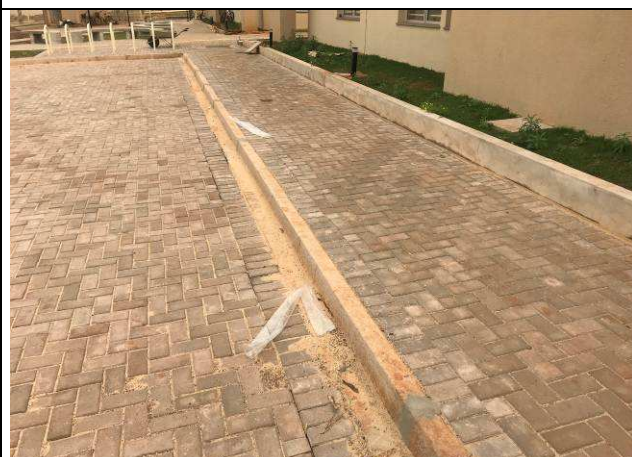
Figura 76C: Pavimentação intertravada - calçadas e estacionamento frontal.

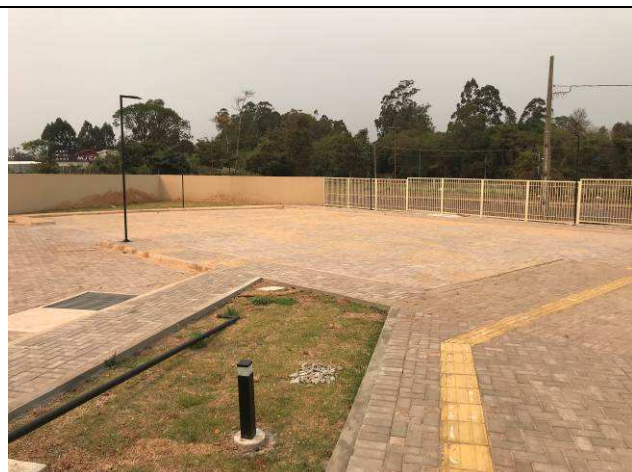
Figura 79C: Pavimentação intertravada - calçadas do estacionamento frontal.

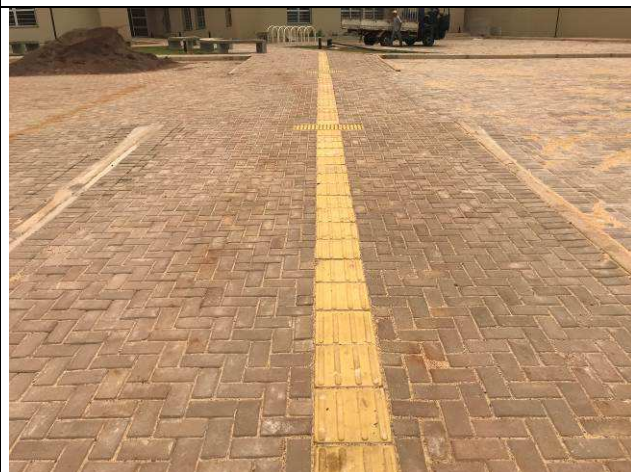
Figura 80C: Pavimentação intertravada - calçadas do estacionamento frontal.

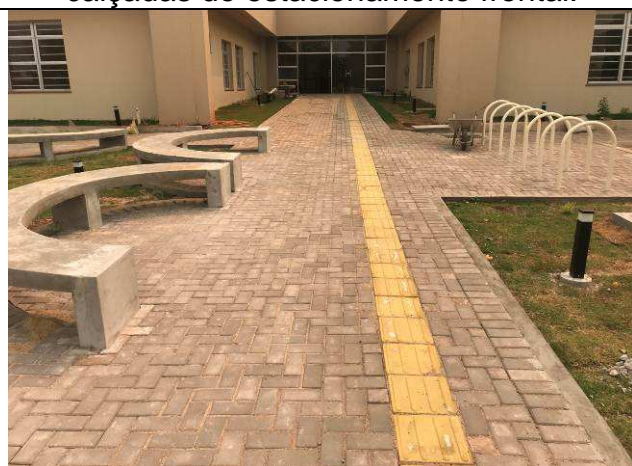
Figura 81C: Pavimentação intertravada - calçadas do estacionamento frontal.

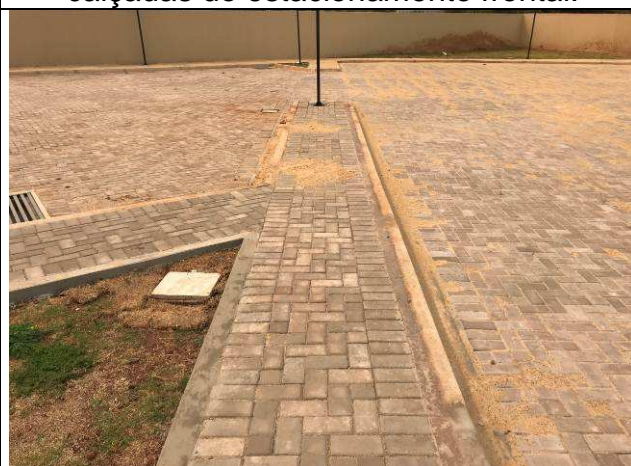
Figura 82C: Pavimentação intertravada - calçadas do estacionamento frontal.

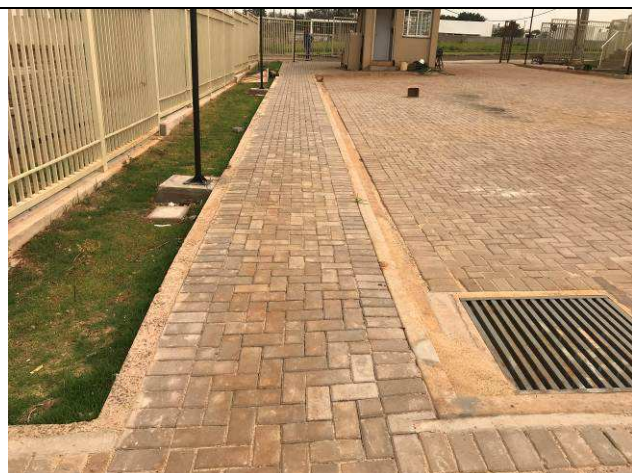
Figura 83C: Pavimentação intertravada - calçadas do estacionamento frontal.

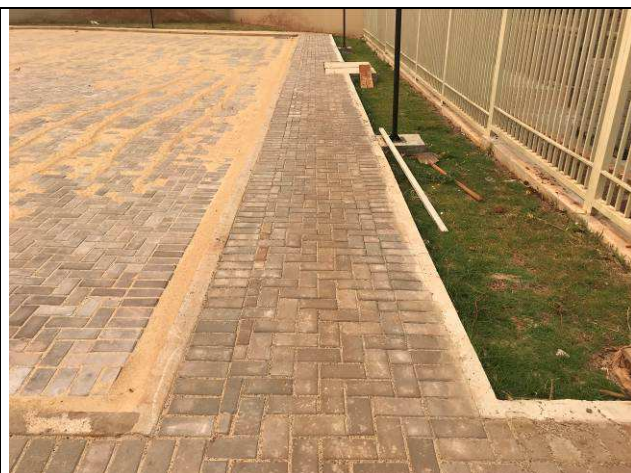
Figura 84C: Pavimentação intertravada - calçadas do estacionamento frontal.

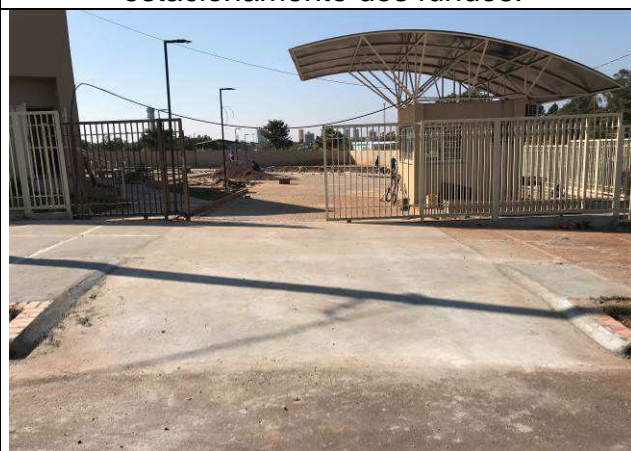
Figura 88C: Entrada de veículos - estacionamento da frente.

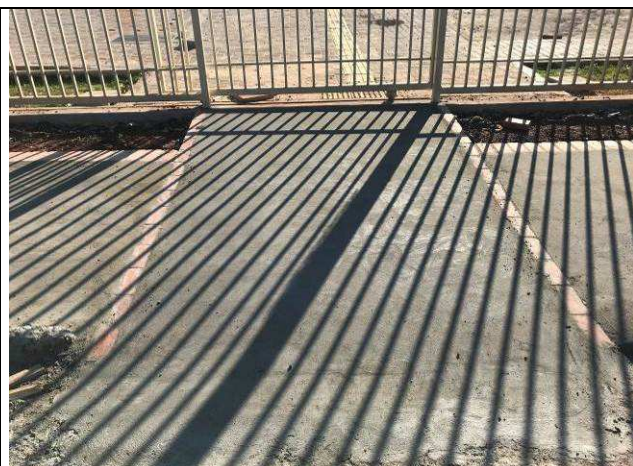
Figura 89C: Entrada de pedestres - estacionamento da frente.

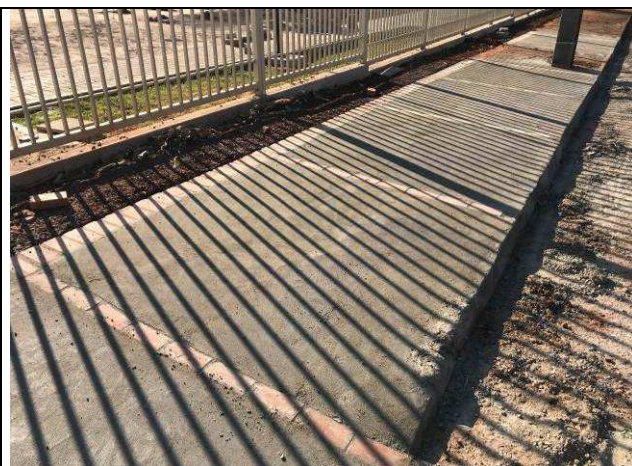
Figura 90C: Refazimento da calçada do passeio público.

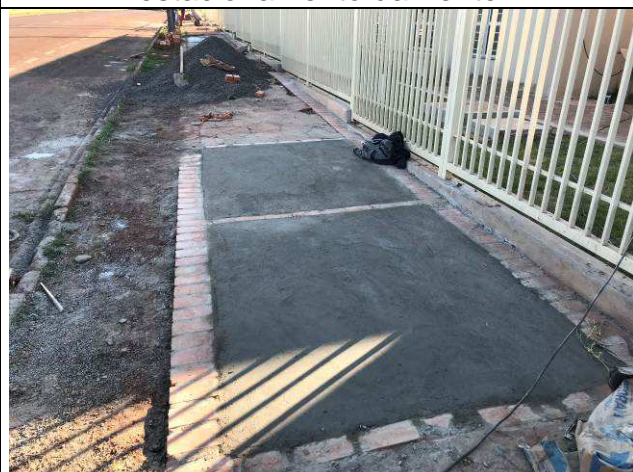
Figura 91C: Refazimento da calçada do passeio público.

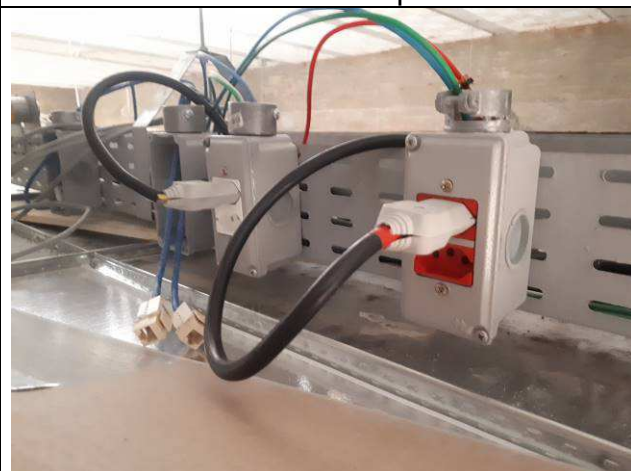
Figura 08E: cai cabeamento elétrico - colunas técnicas e totens

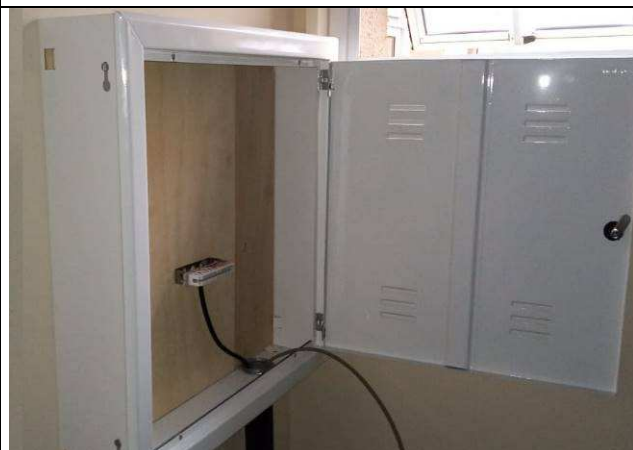
Figura 39E: DG Telefonia e blocos

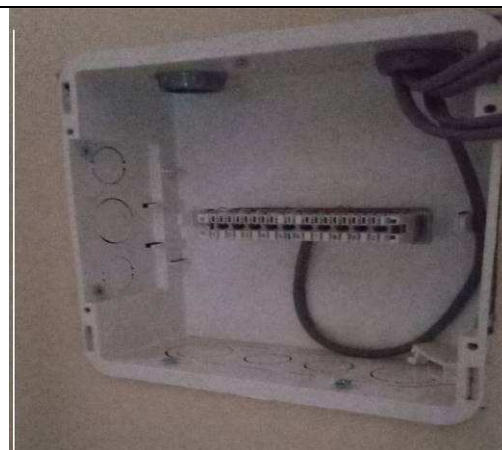
Figura 40E: DG Telefonia e blocos

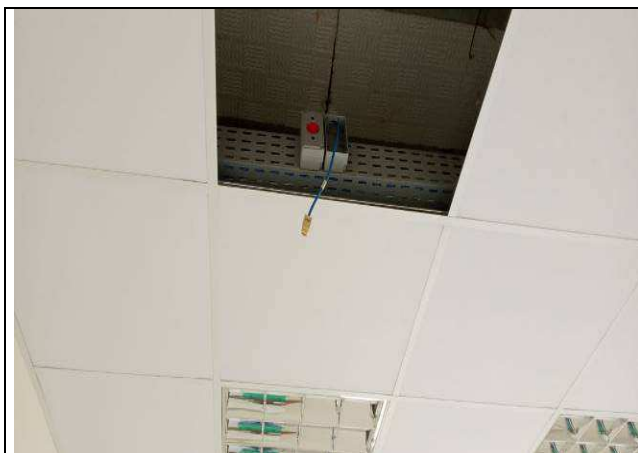
Figura 55E: pontos lógicos e elétricos para gravação audiências CFTV

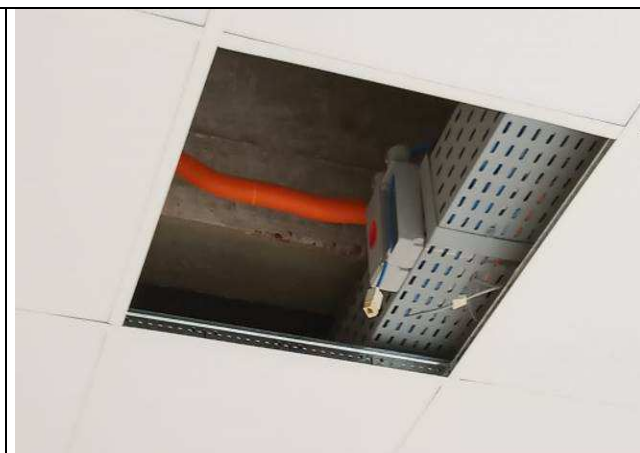
Figura 56E: pontos lógicos e elétricos para gravação audiências CFTV
