RELATÓRIO FOTOGRÁFICO - 15ª MEDIÇÃO

OBRA: CONSTRUÇÃO DA VT DE PORECATU

CONTRATADA: PLAMEM PLANEJAMENTO E CONSTRUÇÕES EIRELI - EPP

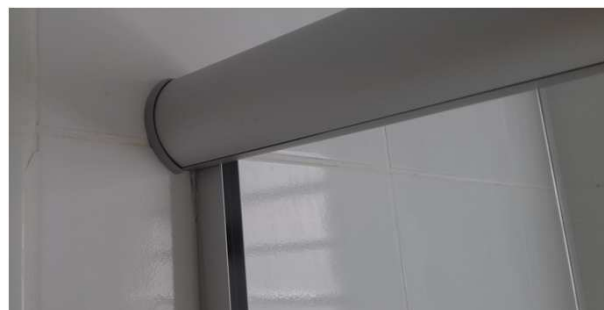
Figura 02C: Detalhe da esquadria de sustentação do box

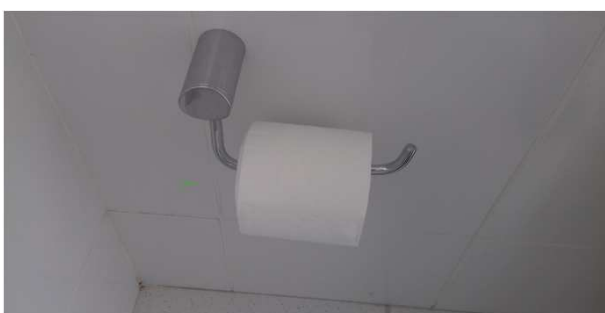
Figura 07C: Modelo de papelreira metálica

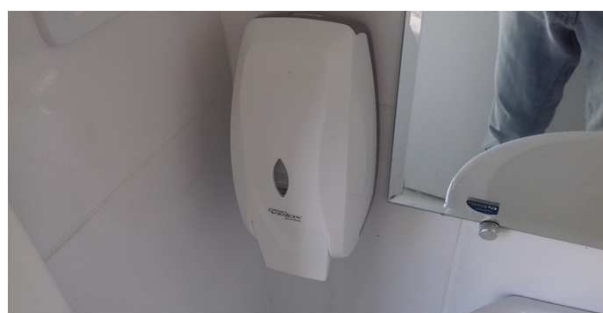
Figura 08C: Modelo de dispenser de sabonete líquido

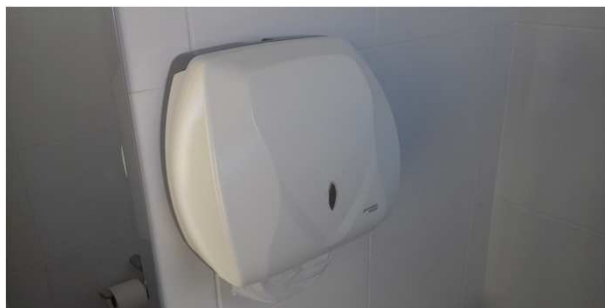
Figura 09C: Modelo de toalheiro para papel toalha

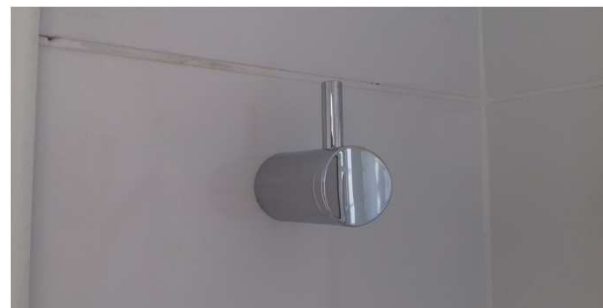
Figura 10C: Modelo de cabide tipo gancho

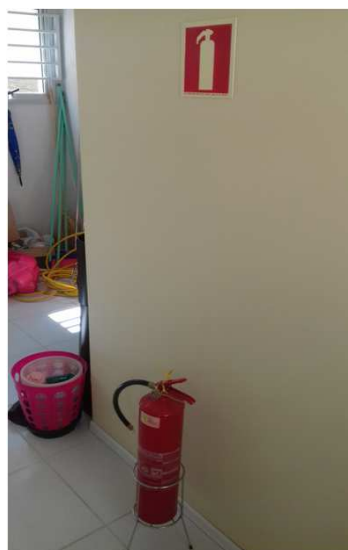
Figura 15C: Extintor ABC instalado no arquivo

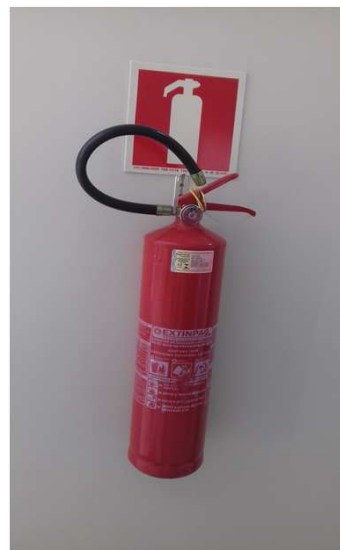
Figura 17C: Extintor ABC em sala de audiência

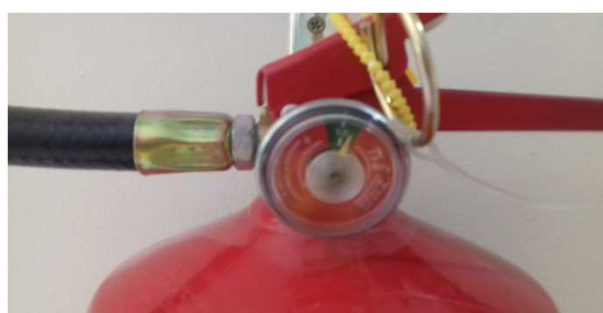
Figura 19C: Detalhe da carga e lacre - extintor do arquivo

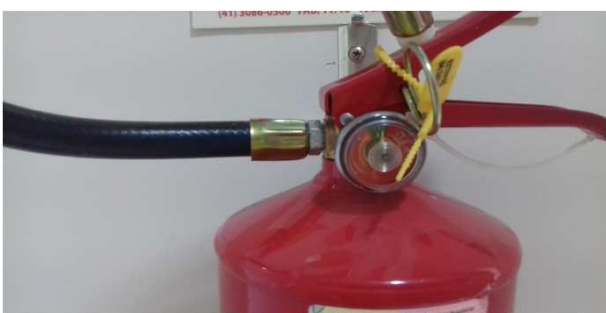
Figura 22C: Detalhe de carga e lacre - extintor do hall público

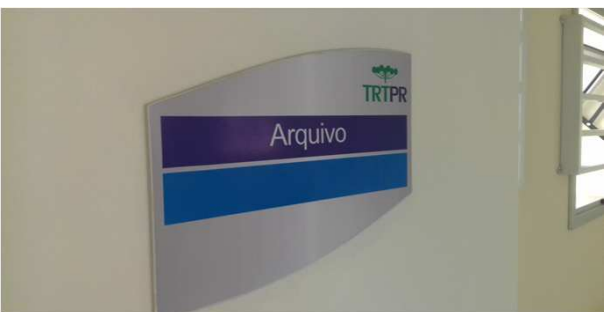
Figura 24C: Placa instalada na porta interna do arquivo

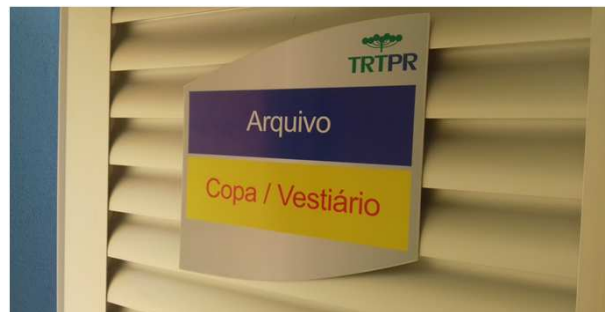
Figura 27C: Placa instalada na porta externa do arquivo

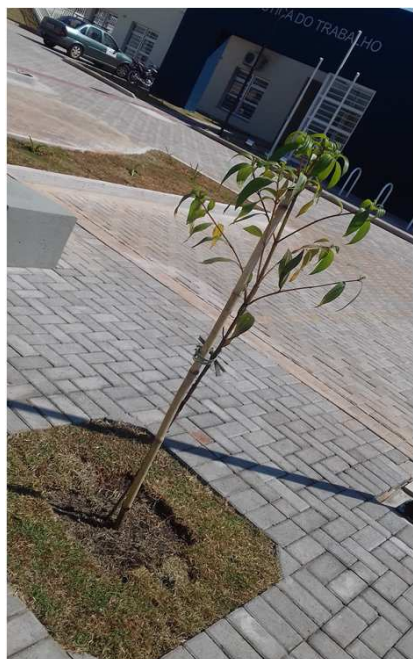
Figura 29C (acima): Arbusto plantado junto aos jardins frontais, próximo ao estacionamento público.

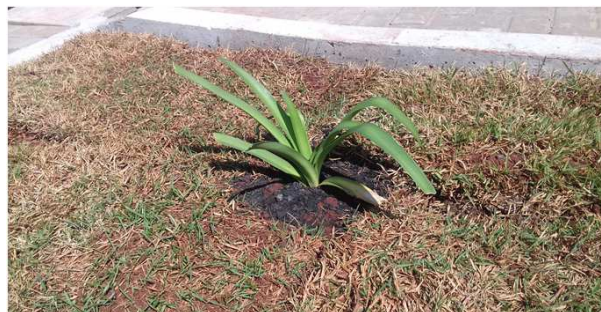
Figura 28C (à esquerda): Árvore regional plantada próxima aos bancos de concreto.

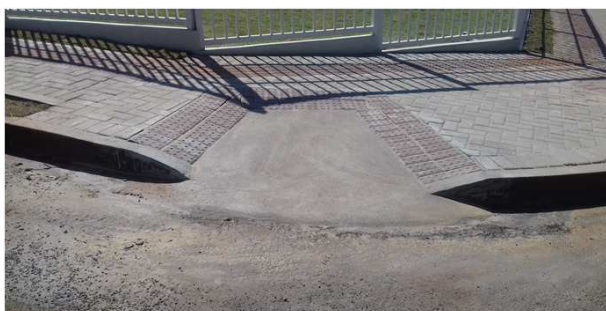
Figura 30C: Rampas de acesso PNE ao passeio público

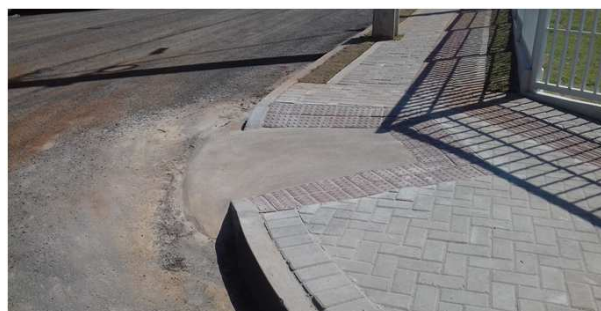
Figura 31C: Rampas de acesso PNE ao passeio público

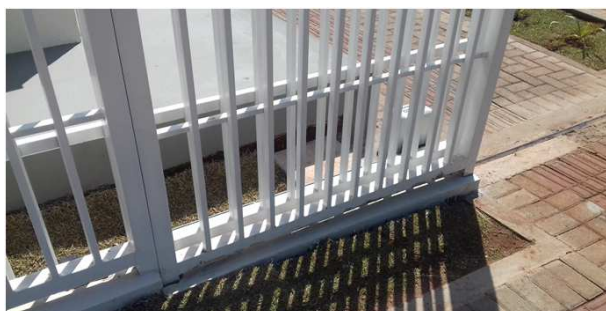
Figura 34C: Portão de acesso de pedestre

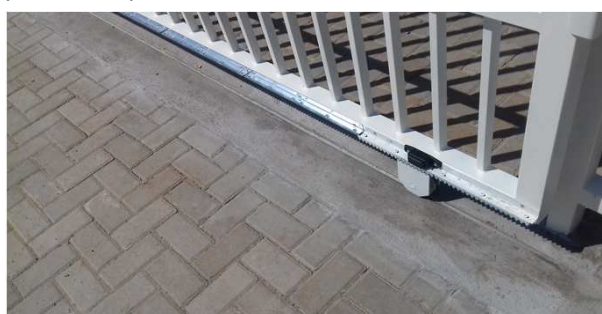
Figura 37C: Detalhe de cremalheira e trilho do portão

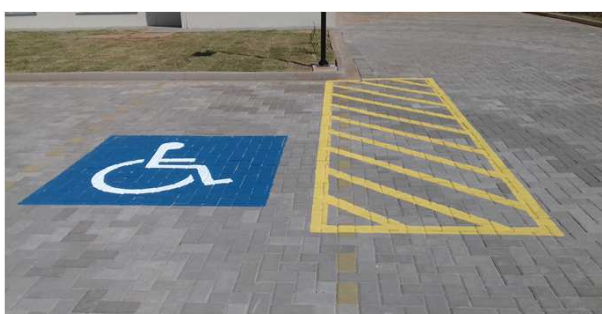
Figura 39C: Demarcação de vaga PNE - Estacionamento privativo

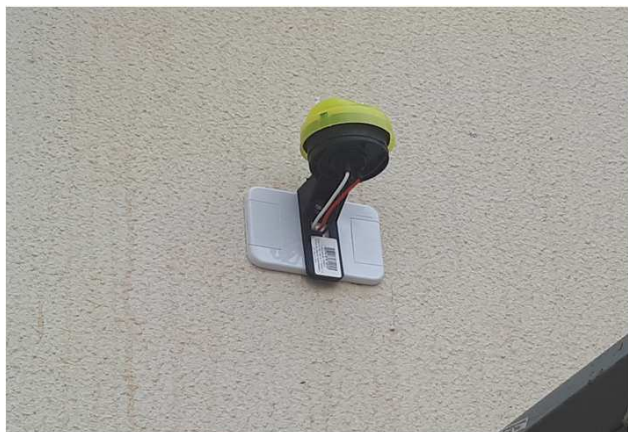
Figura 05E: Iluminação externa - fotocélula

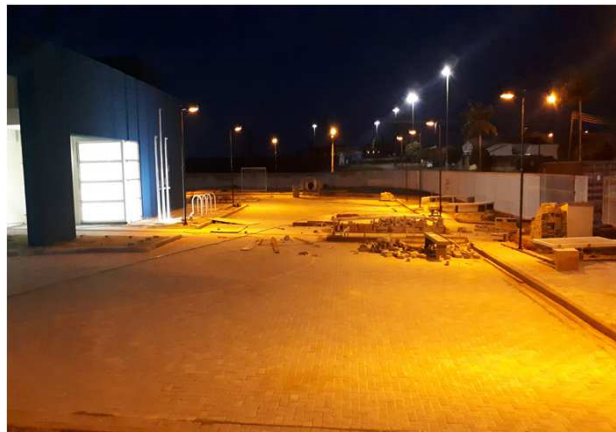
Figura 06E: Iluminação externa

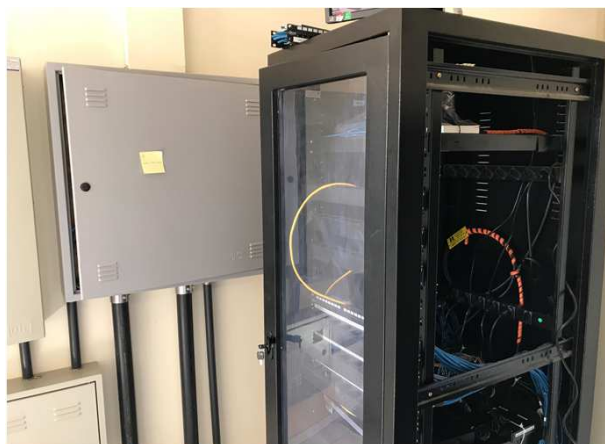
Figura 08E: DG telefonia e rack

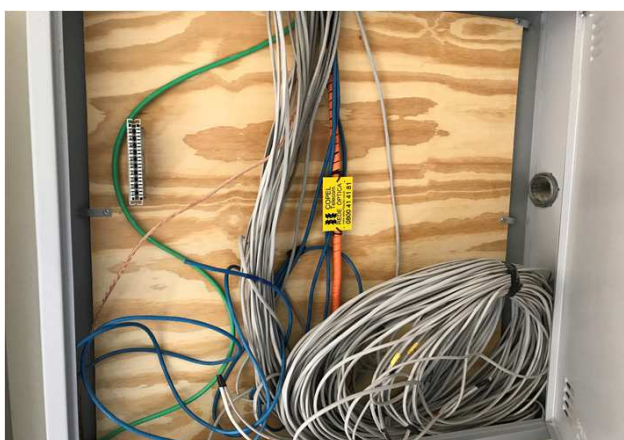
Figura 09E: DG telefonia

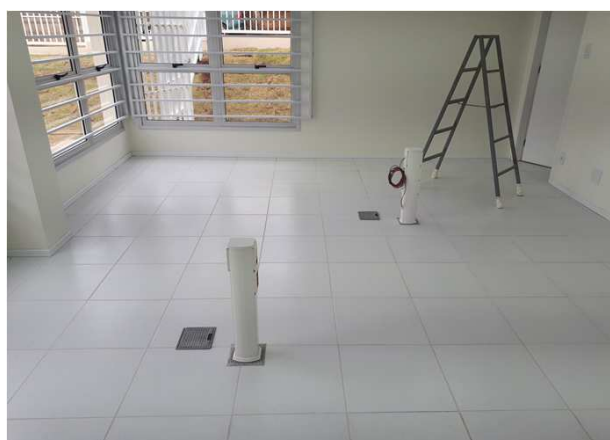
Figura 10E: cabeamento som e plugue p10

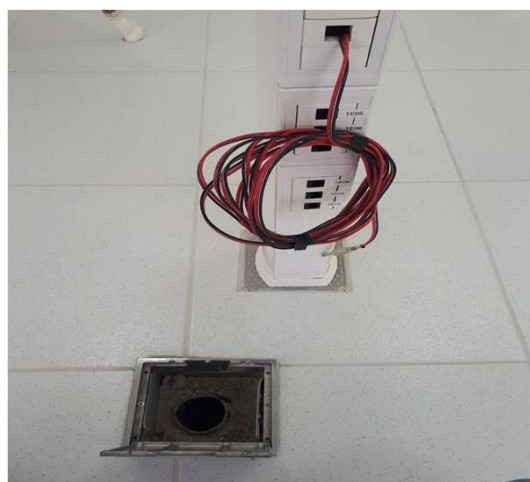
Figura 09E: cabeamento som e plugue p10

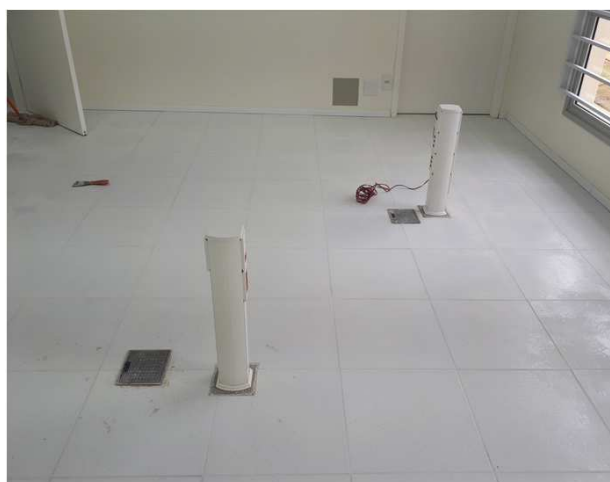
Figura 10E: cabeamento som e plugue p10

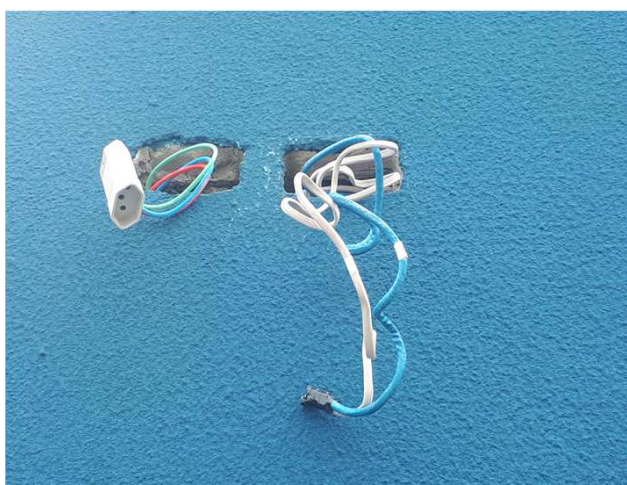
Figura 11E: conectorização pontos CFTV

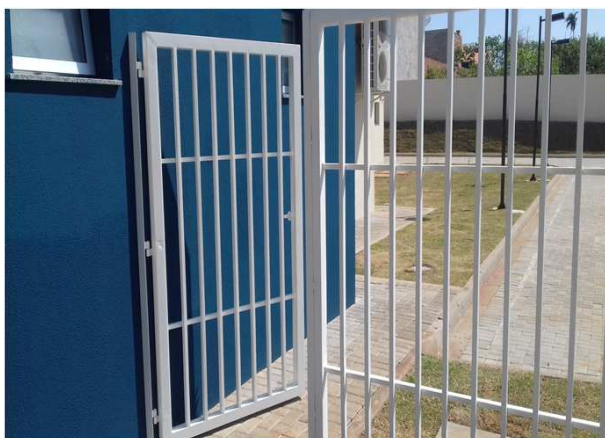
Figura 44C: Gradil e portão - lateral direita

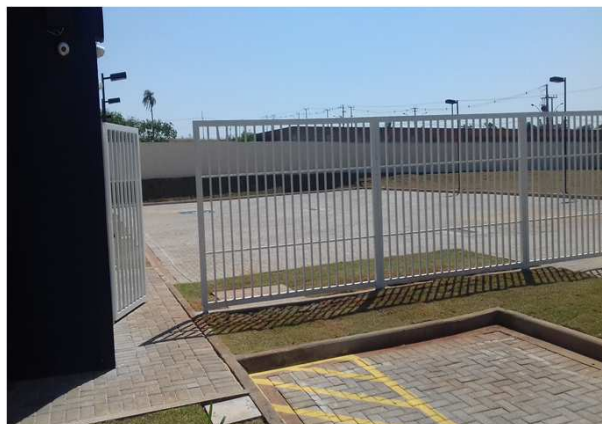
Figura 45C: Gradil e portões - lateral direita

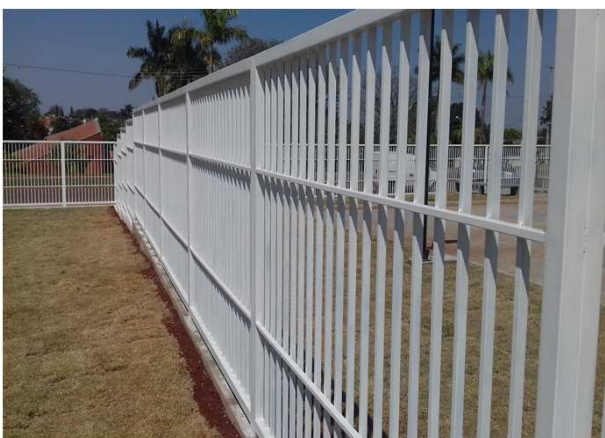
Figura 46C: Gradil e bandrame - lateral direita

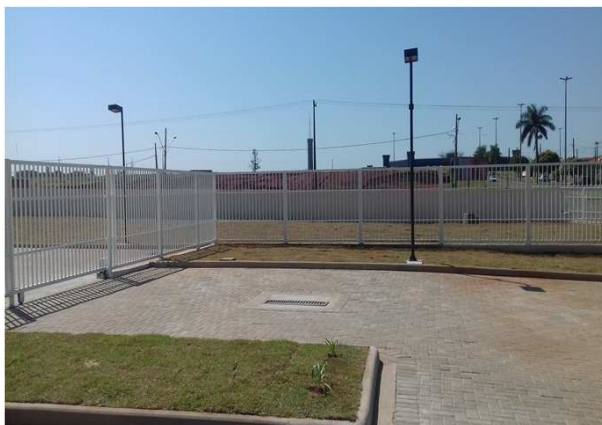
Figura 47C: Vista de portão de veículos e gradil - lateral direita

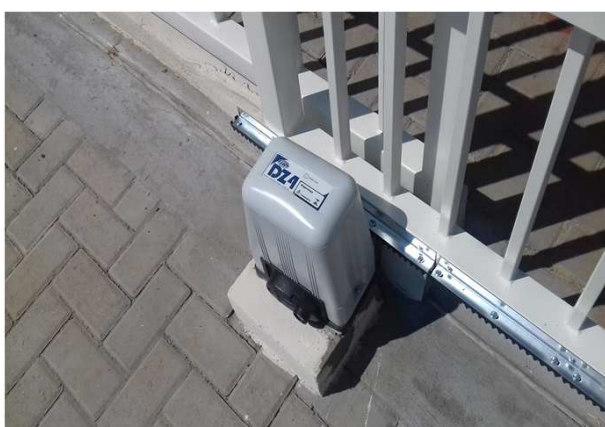
Figura 48C: Motor e cremalheira - automatização do portão de veículos

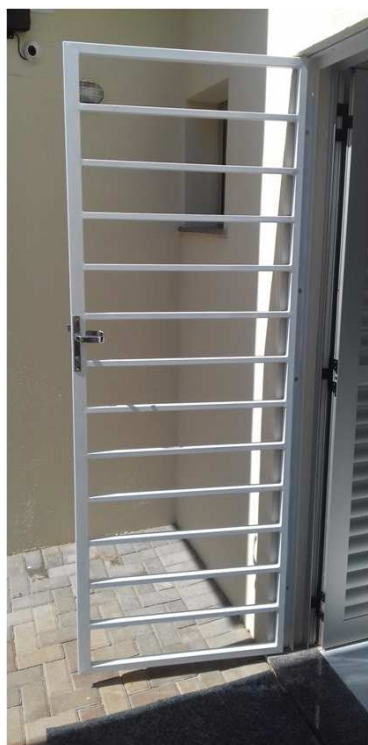
Figura 50C: Grade da porta dos fundos - secretaria

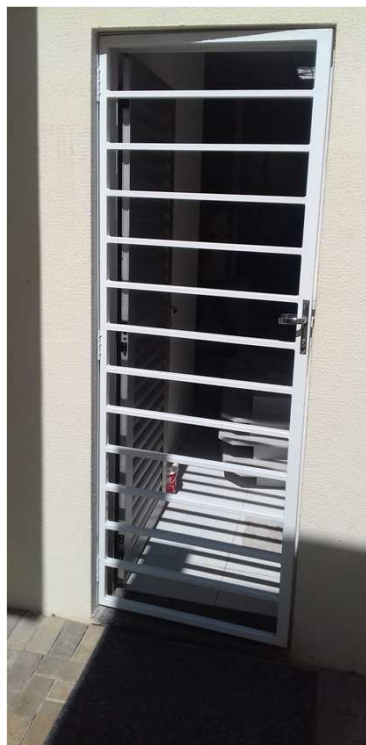
Figura 51C: Grade da porta dos fundos - secretaria

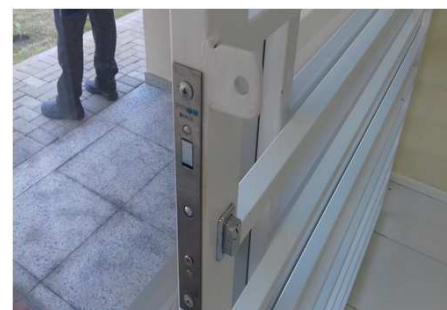
Figura 53C: Fechadura e trincos - grade da porta da frente

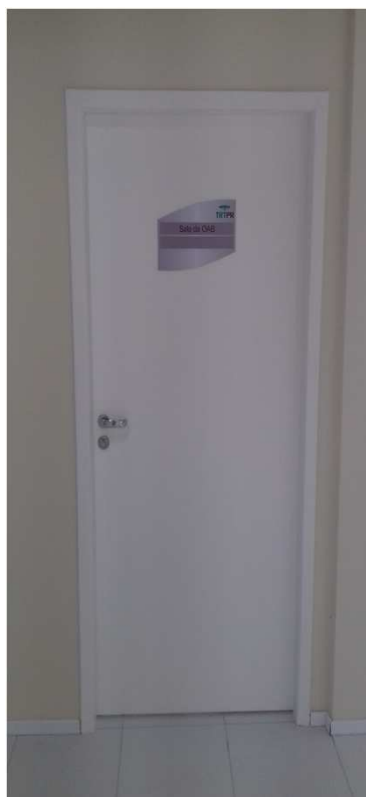
Figura 56C: Porta de madeira - OAB

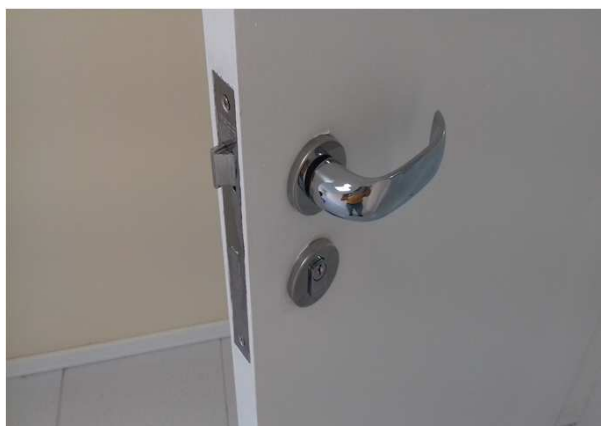
Figura 57C (a esquerda): Detalhe de maçaneta e trinco - Porta da OAB

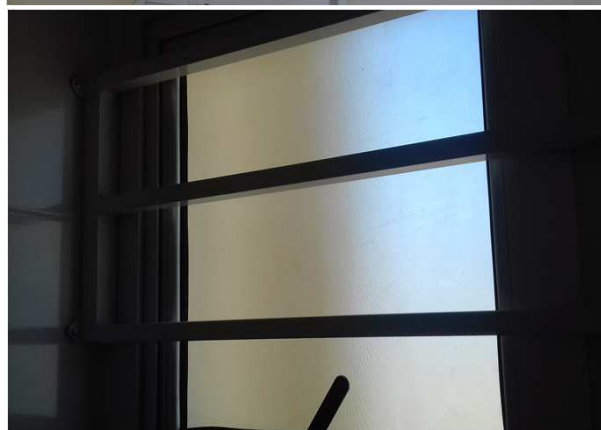
Figura 60C: Vidro fantasia instalado em sanitário de juiz

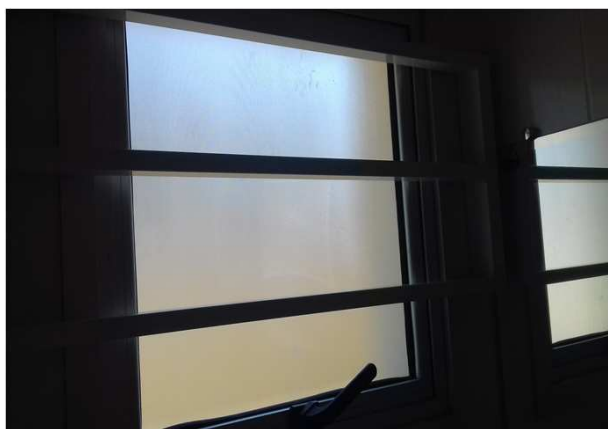
Figura 61C: Vidro fantasia instalado em sanitário público

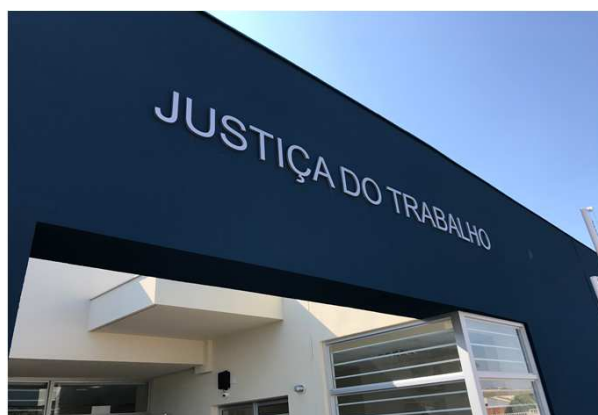
Figura 62C: Letreiro

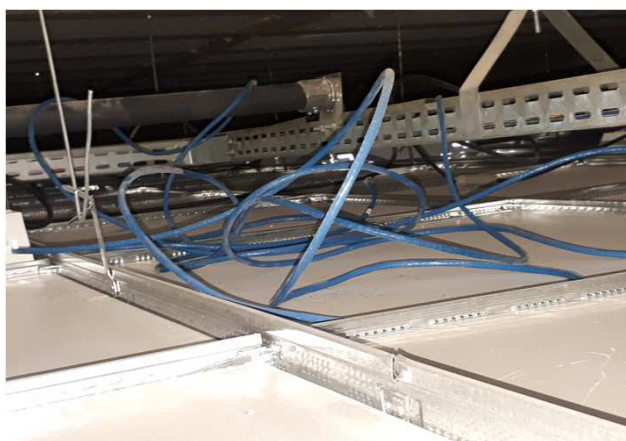
Figura 13E: pontos para CFTV e mic audiências

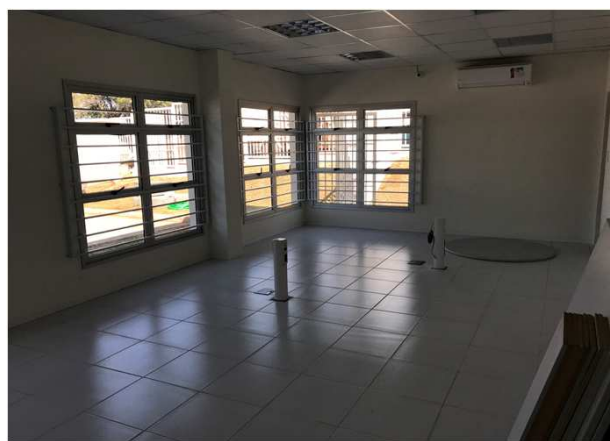
Figura 14E: pontos para CFTV e mic audiências

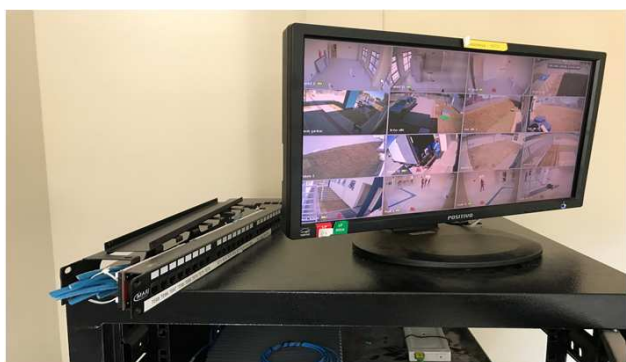
Figura 15E: pontos CFTV

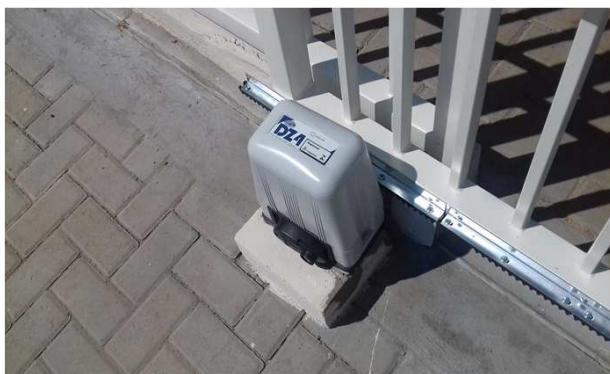
Figura 16E: ponto para alimentação portão
