RELATÓRIO FOTOGRÁFICO – 2ª MEDIÇÃO

OBRA: SUBSTITUIÇÃO DA COBERTURA, SUBSTITUIÇÃO DAS ESQUADRIAS, REPAROS EM REVESTIMENTOS EXTERNOS, DRENAGEM E NIVELAMENTO DO PISO DO SUBSOLO, PINTURAS INTERNA E EXTERNA, ADEQUAÇÕES DE ACESSIBILIDADE, ADEQUAÇÕES DE SUSTENTABILIDADE E SERVIÇOS COMPLEMENTARES NO FÓRUM TRABALHISTA DE CORNÉLIO PROCÓPIO.

CONTRATADA: RICARDI CONSTRUÇÕES E EMPREENDIMENTOS LTDA.

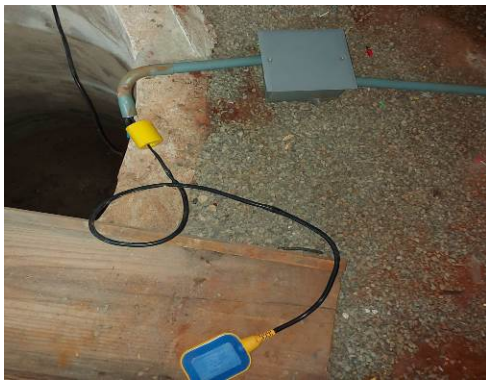
Figura 07E: Chave bóia drenagem

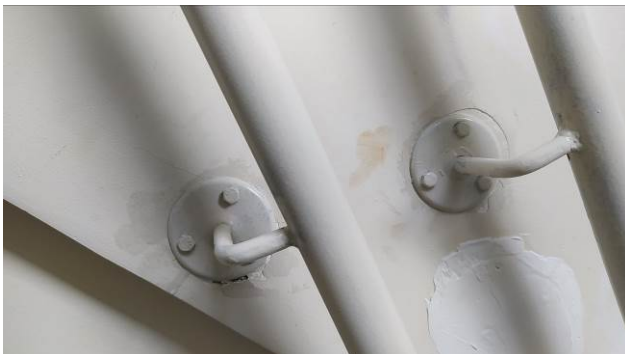
Figura 61C: Detalhe da fixação dos corrimãos na parede

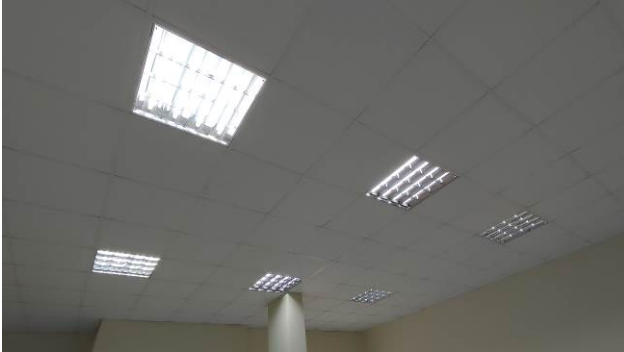
Figura 09E: Lâmpadas 10W

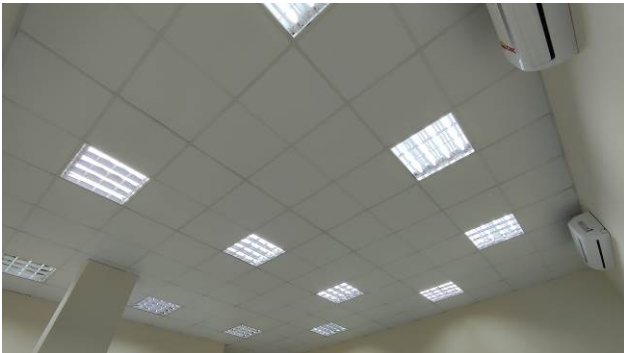
Figura 11E: Lâmpadas 10W

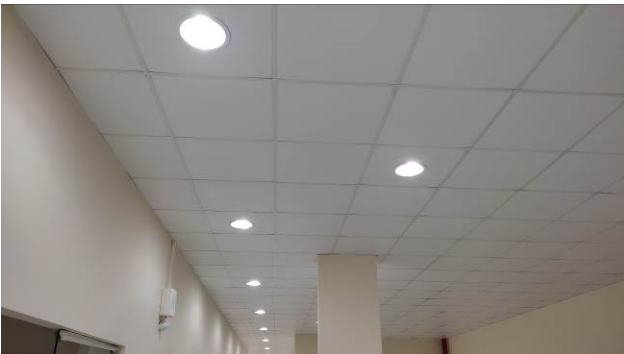
Figura 13E: Lâmpadas Bulbo 15W
