RELATÓRIO FOTOGRÁFICO – 2ª MEDIÇÃO

OBRA: ADEQUAÇÕES AO PPCI – PLANO DE PREVENÇÃO E PROTEÇÃO CONTRA INCÊNDIOS, ADEQUAÇÕES DE SEGURANÇA, SUSTENTABILIDADE E SERVIÇOS COMPLEMENTARES NO FÓRUM TRABALHISTA DE CASCAVEL.

CONTRATADA: CASTANHEIRA & MARTINS LTDA.

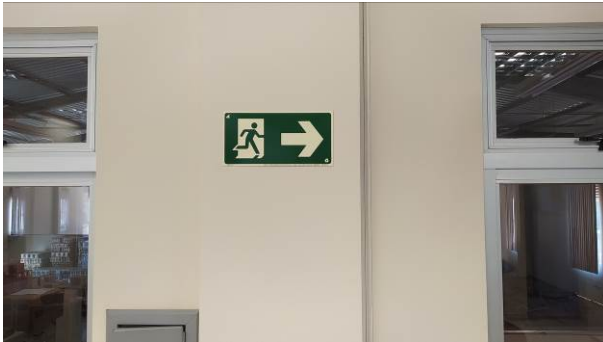
Figura 03C: Placa S1, instalada na secretaria da setorial

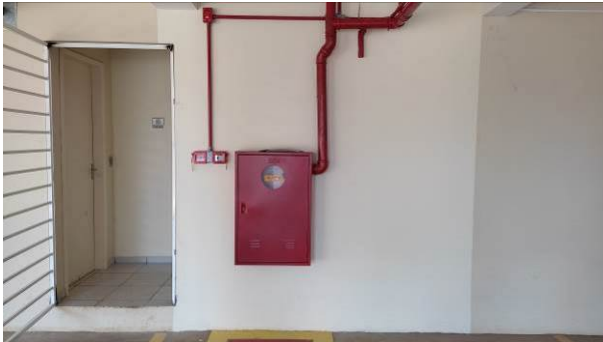
Figura 13E: botoeiras para SDAI, acionamento bombas, sirene audiovisual

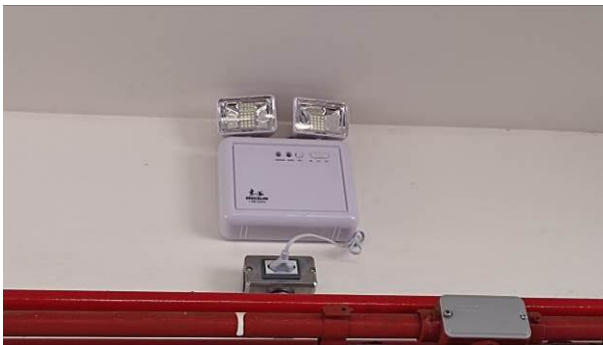
Figura 31E: blocos de emergência refletores

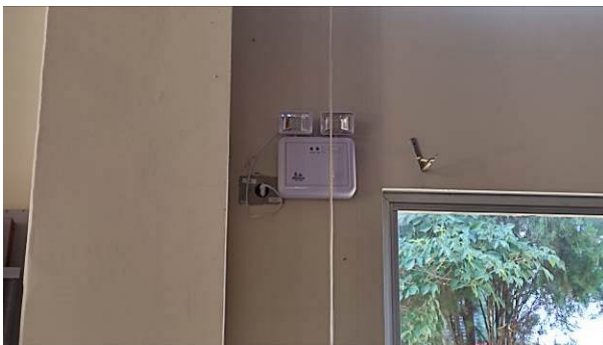
Figura 33E: blocos de emergência refletores

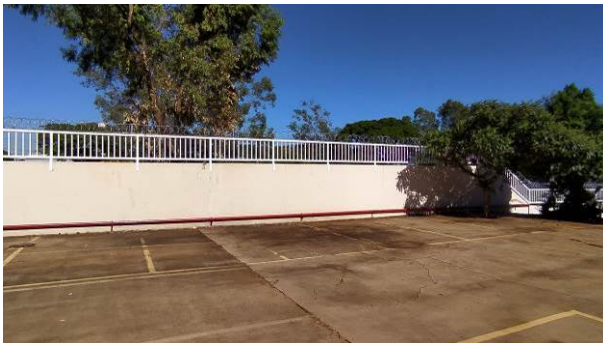
Figura 41C: Visão geral do gradil

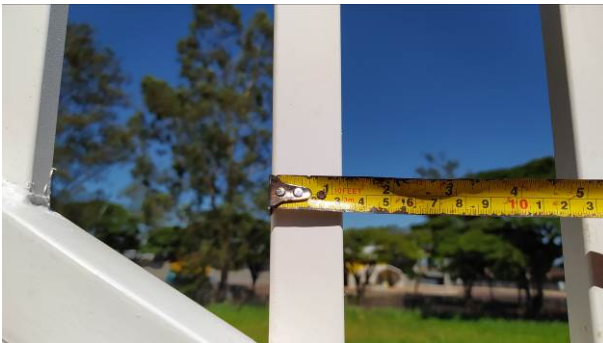
Figura 43C: Aferição da seção das barras de fechamento do gradil

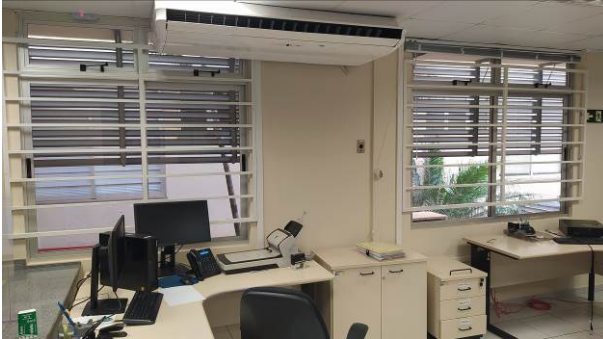
Figura 44C: Grades instaladas em janelas da sala de audiência da 2ª vara

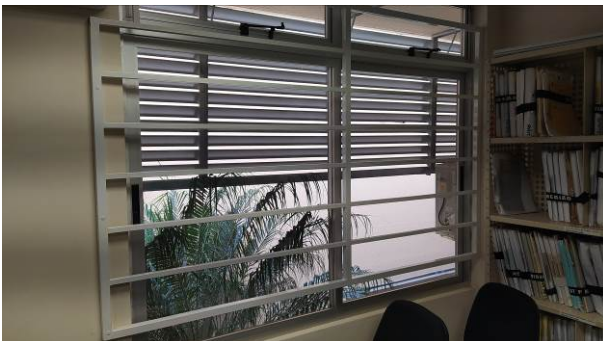
Figura 49C: Grade instalada em janela da secretaria da 1ª vara

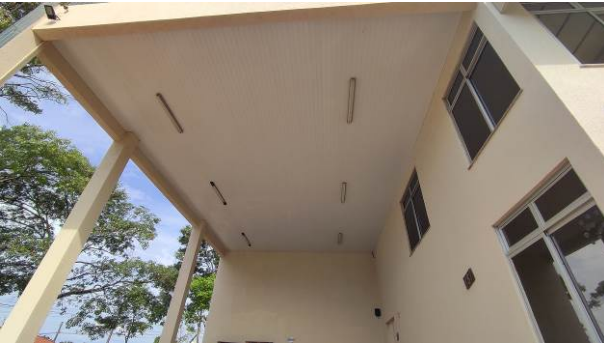
Figura 35E: iluminação LED hall doca Setorial

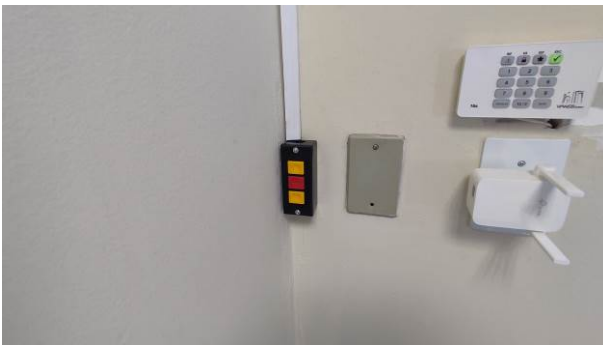
Figura 41E: portão em funcionamento

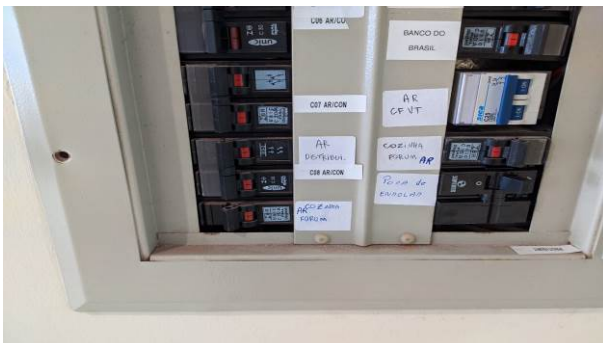
Figura 43E: circuito portão automatizado

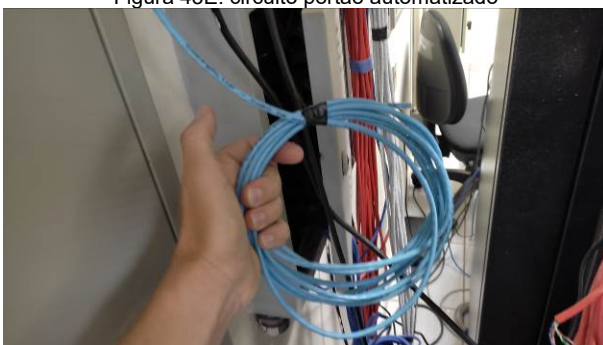
Figura 45E: cabo para comunicação portal

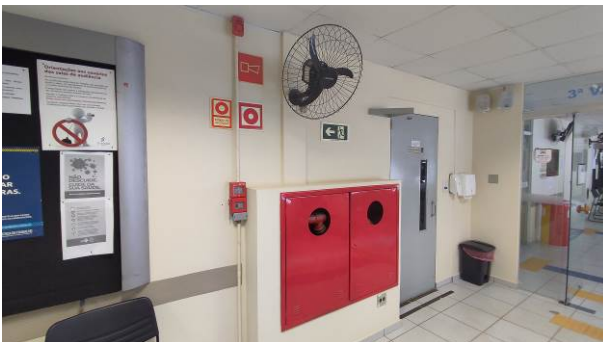
Figura 47E: botoeiras para acionamento SDAI
