## **RELATÓRIO FOTOGRÁFICO – 2ª MEDIÇÃO**

**OBRA: SUBSTITUIÇÃO DA COBERTURA, ADEQUAÇÕES DE SEGURANÇA, PPCI - PLANO DE PREVENÇÃO E PROTEÇÃO CONTRA INCÊNDIOS, SUSTENTABILIDADE, ACESSIBILIDADE E SERVIÇOS COMPLEMENTARES NA VARA DO TRABALHO DE LARANJEIRAS DO SUL PR.**

**CONTRATADA: GSA CONSTRUTORA EIRELI.**

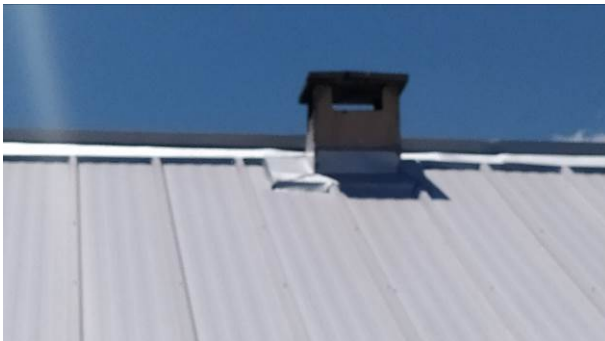
Figura 11C: Rufos da edícula

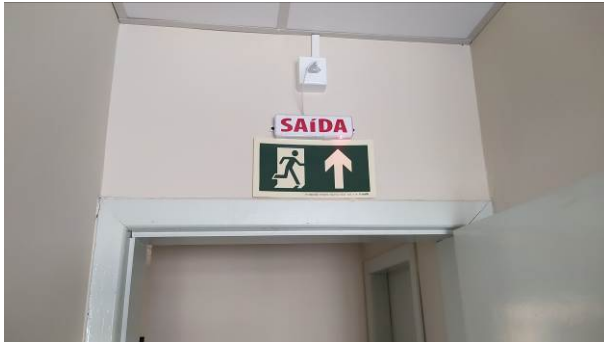
Figura 27C: Placa S3, instalada na sala de audiência

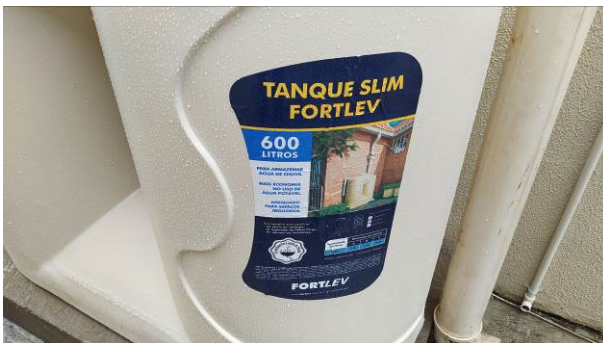
Figura 31C: Detalhe do fabricante e da capacidade da cisterna

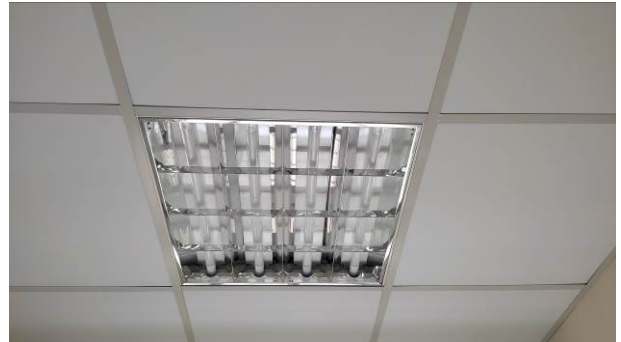
Figura 09E: lâmpadas tubulares LED

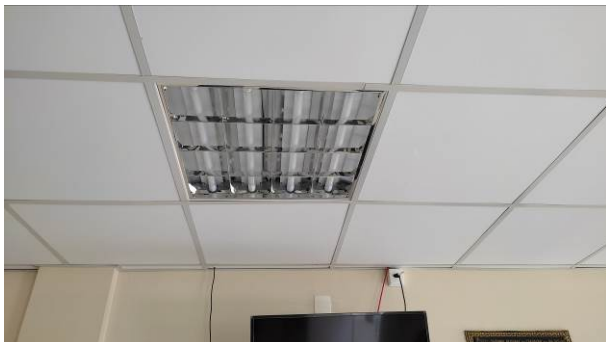
Figura 10E: lâmpadas tubulares LED

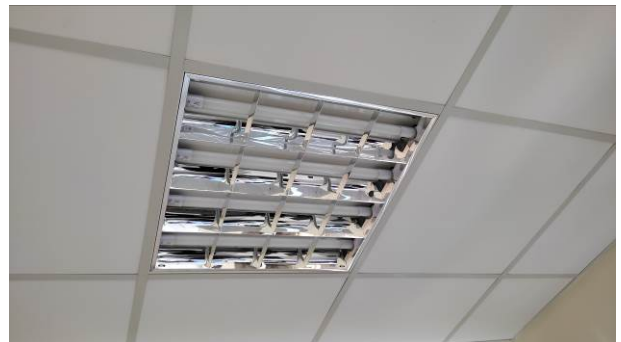
Figura 11E: lâmpadas tubulares LED

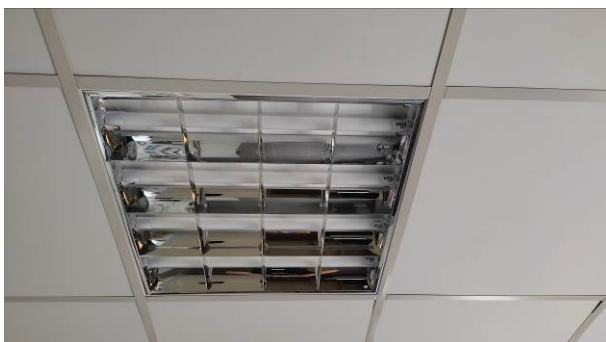
Figura 12E: lâmpadas tubulares LED

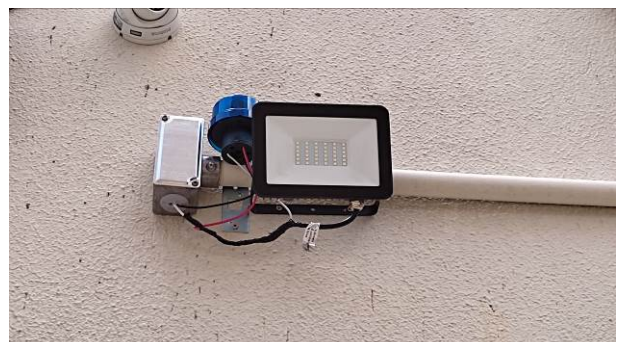
Figura 13E: refletor LED cisterna e fotocélula

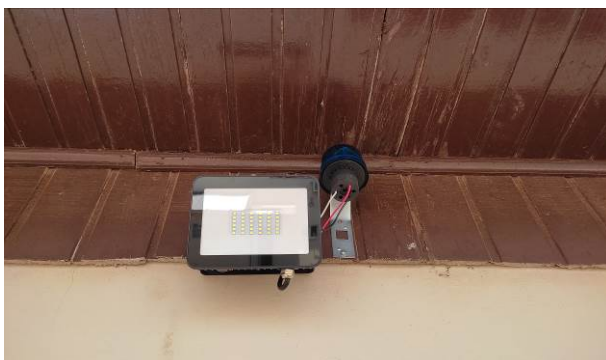
Figura 14E: refletor LED edícula e fotocélula

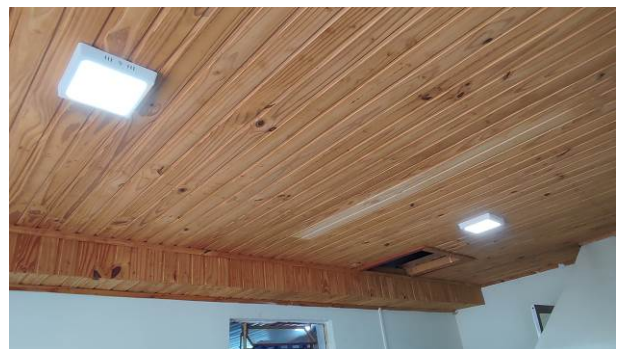
Figura 19E: plafon LED arquivo edícula
