RELATÓRIO FOTOGRÁFICO – 1ª E 2ª MEDIÇÕES

OBRA: ADEQUAÇÕES AO PPCI - PLANO DE PREVENÇÃO E PROTEÇÃO CONTRA INCÊNDIOS, ADEQUAÇÕES DE ACESSIBILIDADE, SUBSTITUIÇÃO PARCIAL DA COBERTURA DO BARRACÃO, ADEQUAÇÕES DE SUSTENTABILIDADE E SERVIÇOS COMPLEMENTARES NO FÓRUM TRABALHISTA DE LONDRINA.

CONTRATADA: DACAN CONSTRUÇÕES CIVIS LTDA.

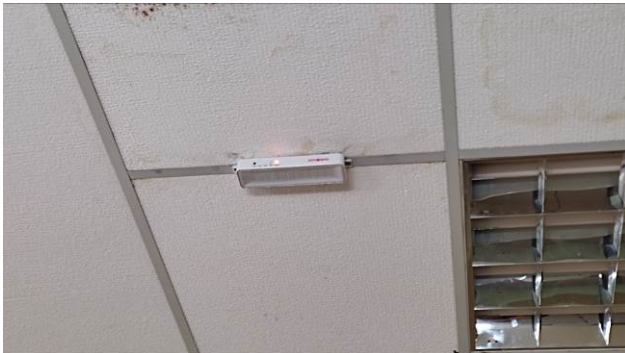
Figura 15E: Blocos de emergência – área Setorial

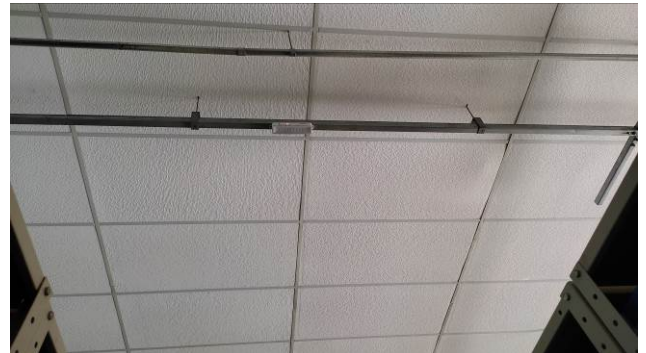
Figura 16E: Blocos de emergência – área Setorial

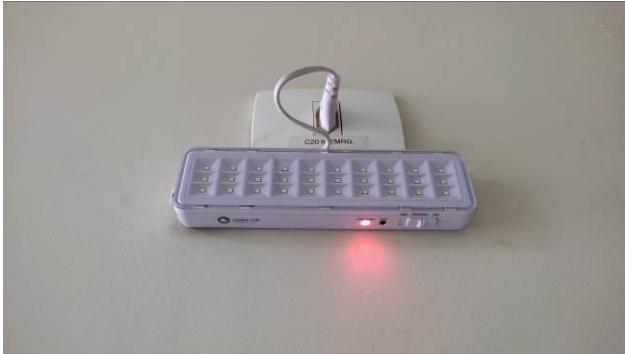
Figura 17E: Blocos de emergência – área Setorial
