## **RELATÓRIO FOTOGRÁFICO – 3ª E 4ª MEDIÇÕES**

**OBRA: ADEQUAÇÕES AO PPCI - PLANO DE PREVENÇÃO E PROTEÇÃO CONTRA INCÊNDIOS, ADEQUAÇÕES DE ACESSIBILIDADE, SUBSTITUIÇÃO PARCIAL DA COBERTURA DO BARRACÃO, ADEQUAÇÕES DE SUSTENTABILIDADE E SERVIÇOS COMPLEMENTARES NO FÓRUM TRABALHISTA DE LONDRINA.**

**CONTRATADA: DACAN CONSTRUÇÕES CIVIS LTDA.**

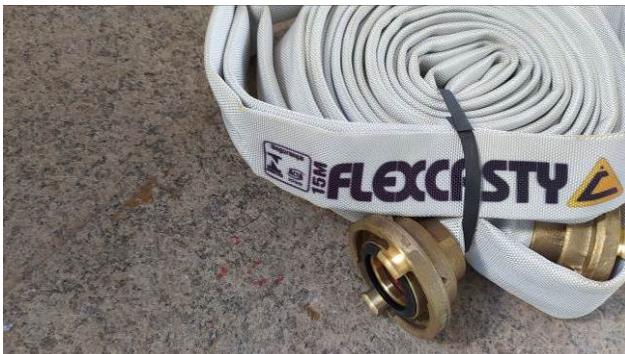
Figura 13C: Detalhe das características das mangueiras fornecidas – 15 metros

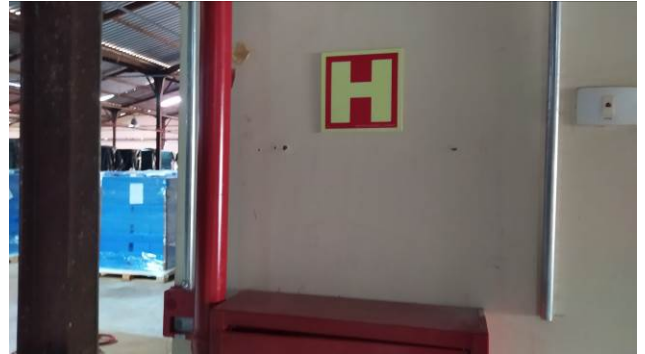
Figura 22C: Placa E7, instalada junto a hidrante, entre o estacionamento e a secretaria do arquivo

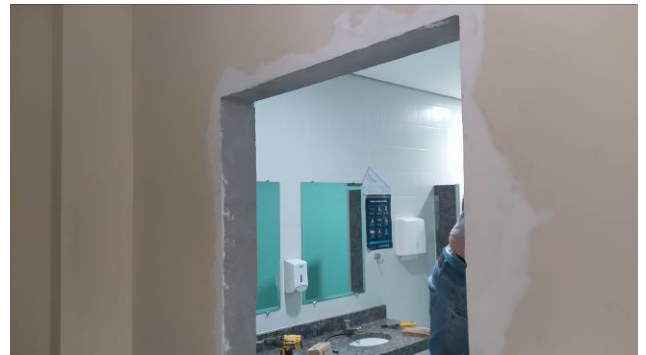
Figura 50C: Abertura de vão e requadro para instalação de porta, no sanitário público feminino do segundo pavimento

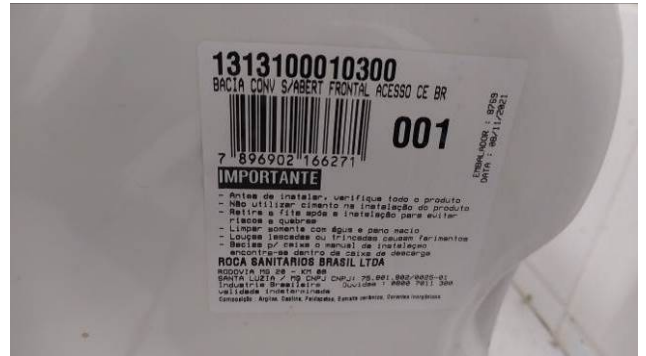
Figura 62C: Detalhe da etiqueta do fabricante

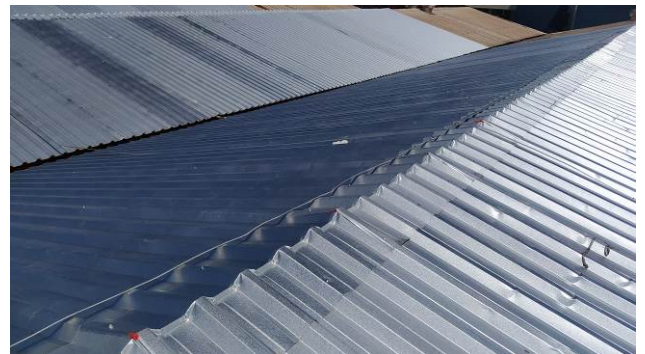
Figura 70C: Detalhe das goivas

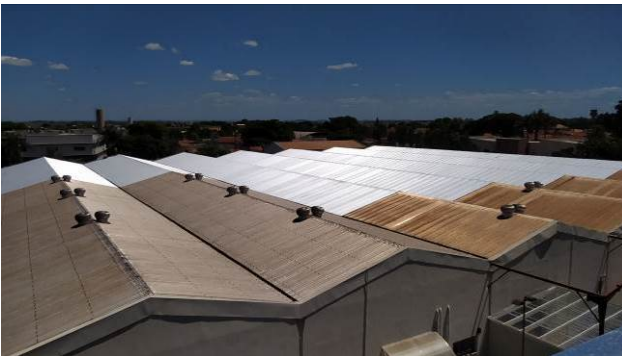
Figura 73C: Vista panorâmica da cobertura do barracão – região do arquivo ao fundo
