## RELATÓRIO FOTOGRÁFICO – 2ª MEDIÇÃO

**OBRA: SUBSTITUIÇÃO DA COBERTURA, CLIMATIZAÇÃO, PINTURA EXTERNA, ADEQUAÇÕES DE SUSTENTABILIDADE, ADEQUAÇÕES DE ACESSIBILIDADE E SERVIÇOS COMPLEMENTARES NA VARA DO TRABALHO DE CAMBÉ.**

**CONTRATADA: LITHIUM CONSTRUÇÕES E SERVIÇOS LTDA.**

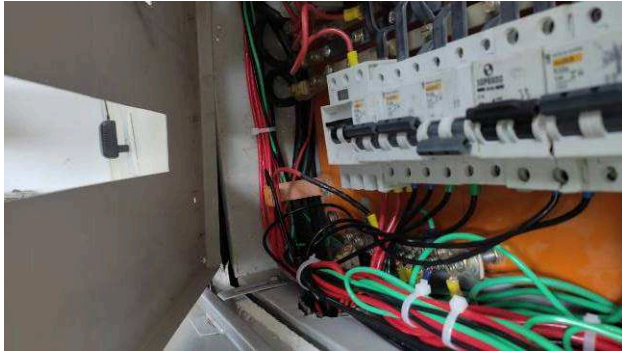
Figura 09E: Alimentação condicionadores de ar

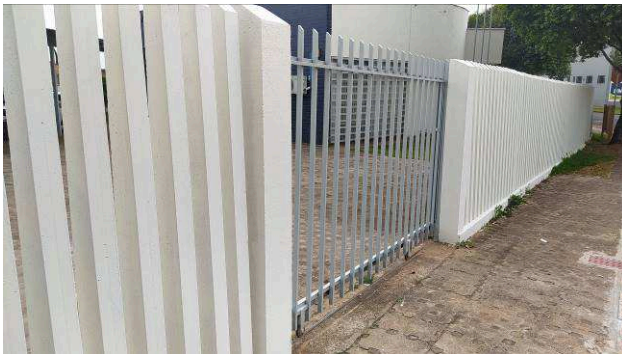
Figura 31C: Pintura do portão de veículos (estacionamento esquerdo) e dos muros palito

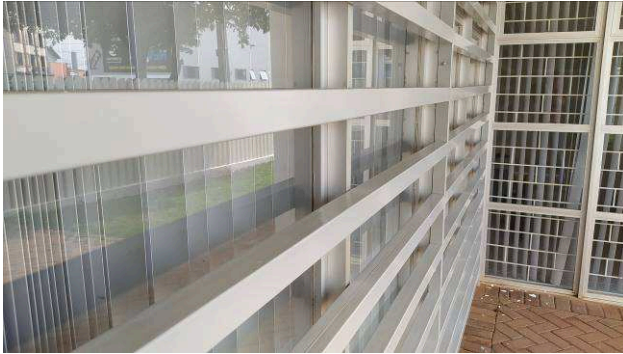
Figura 35C: Pintura dos gradis das esquadrias frontais, na entrada principal

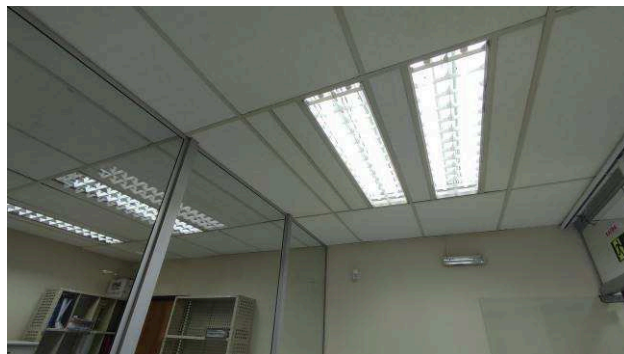
Figura 14E: Luminárias e lâmpada LED
