RELATÓRIO FOTOGRÁFICO – 11ª MEDIÇÃO

OBRA: **AMPLIAÇÃO E REFORMA PARCIAL DO FÓRUM TRABALHISTA DE CASCAVEL/PR.**

CONTRATO: **CP 01/2023 – Contrato nº 31/2023 – PROAD 1342/2023.**

CONTRATADA: **LM PROJETOS E EXECUÇÃO LTDA.**

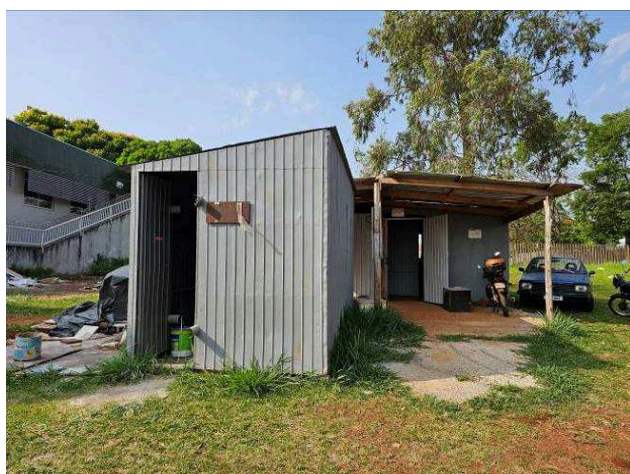
Figura 01: Canteiro de obras.

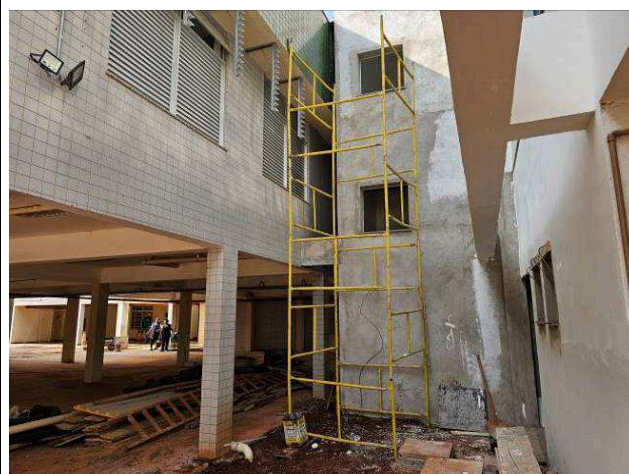
Figura 02: Andaimas nas fachadas.

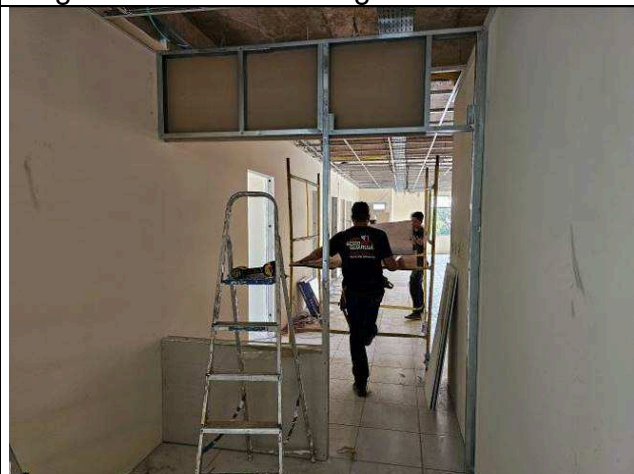
Figura 06: Paredes de gesso acartonado.

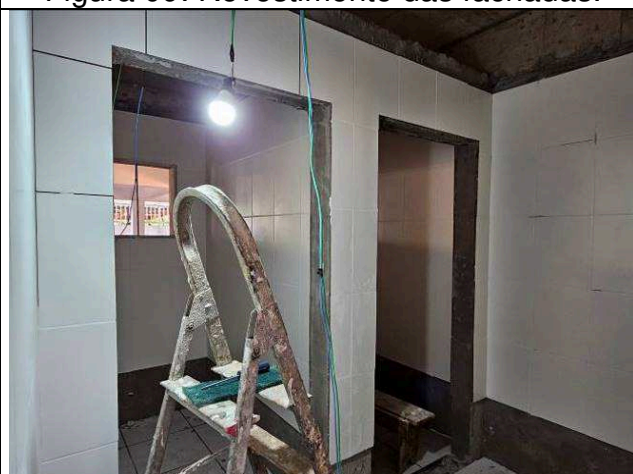
Figura 11: Azulejos - subsolo.

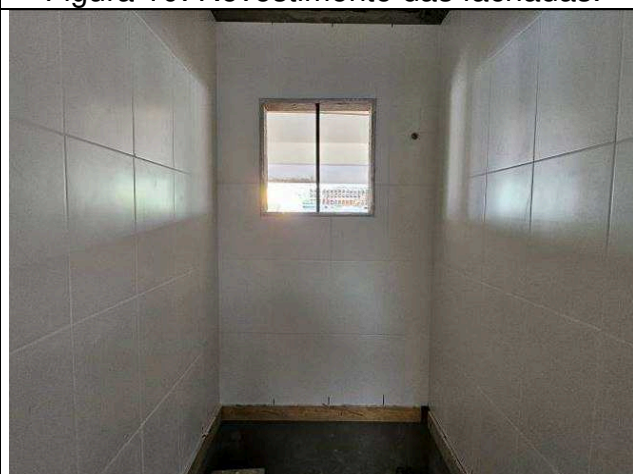
Figura 12: Azulejos - subsolo.

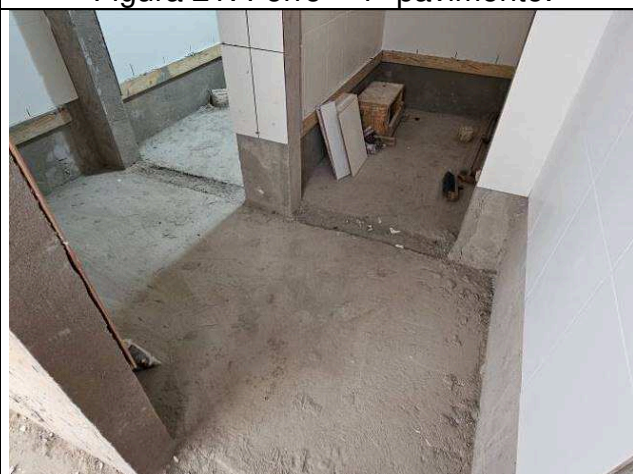
Figura 23: Contrapiso - subsolo.

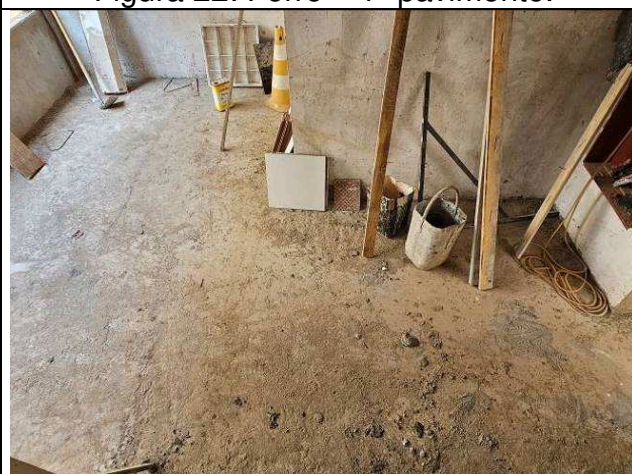
Figura 24: Contrapiso - subsolo.

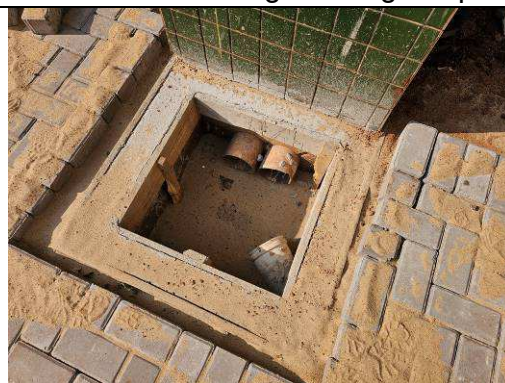
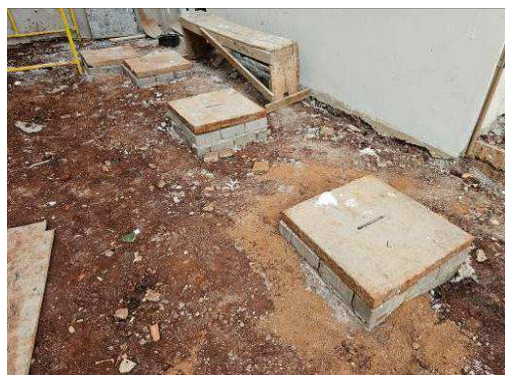
Figura 41: Rede de esgoto e águas pluviais. Figura 42: Rede de esgoto e águas pluviais.

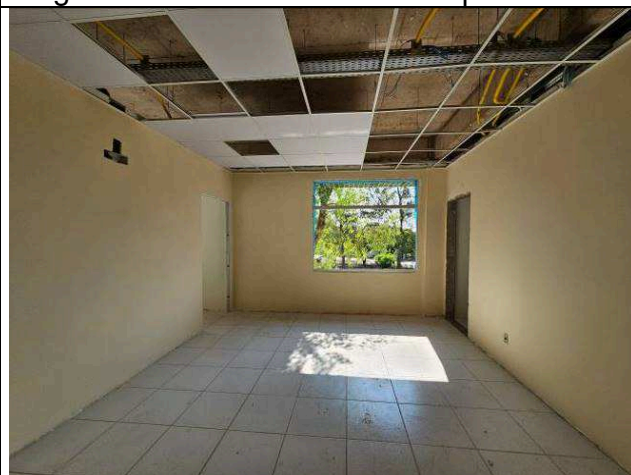
Figura 46: Pintura interna – 1º pavimento.

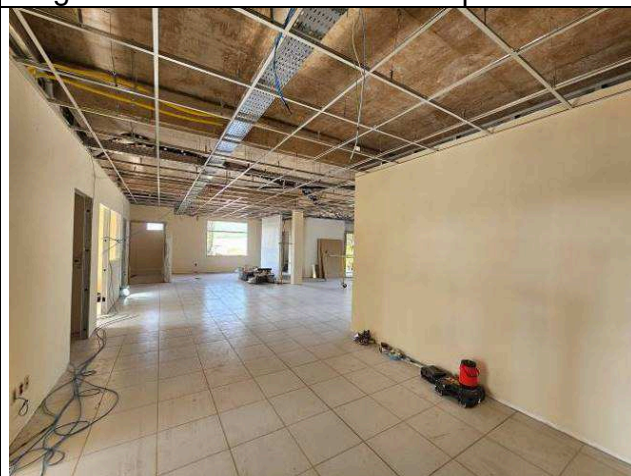
Figura 48: Pintura interna – 1º pavimento.

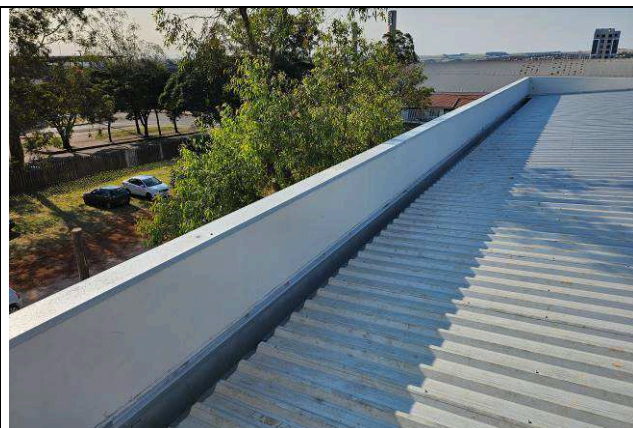
Figura 50: Pintura face interna platibandas.

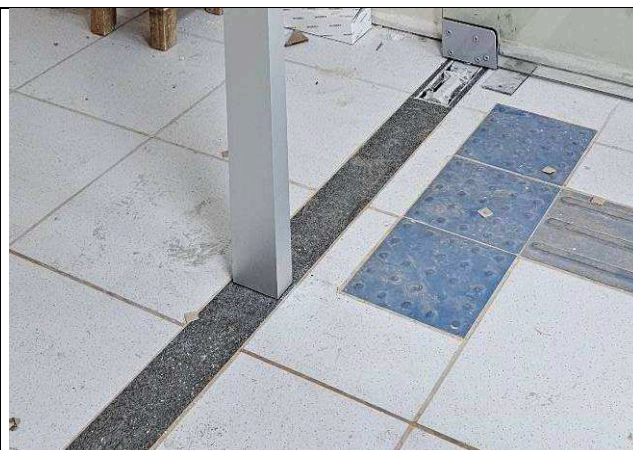
Figura 51: Soleiras - CEJUSC.

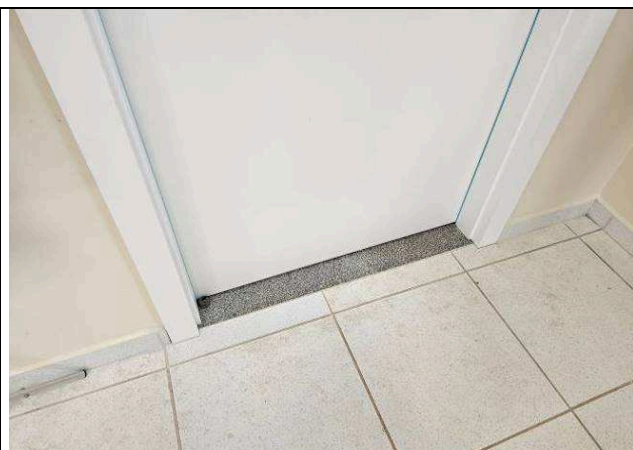
Figura 52: Soleiras – sala acautelamento.

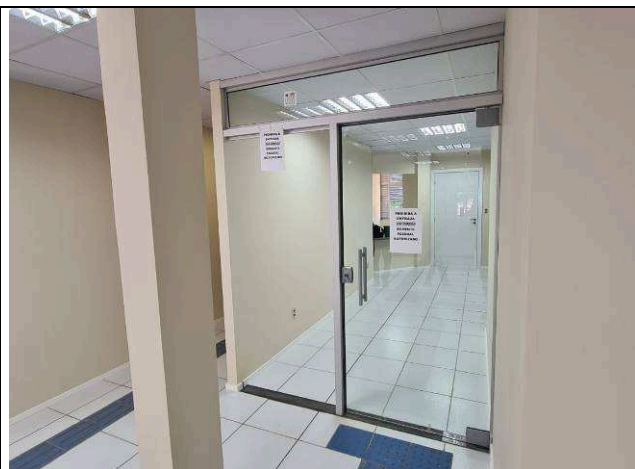
Figura 55: Porta de vidro - CEJUSC.

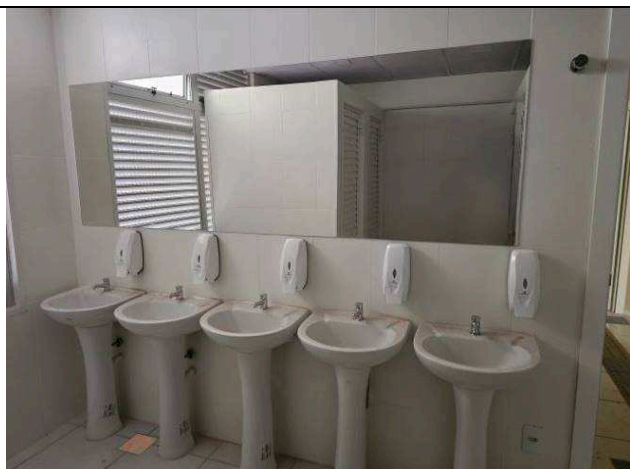
Figura 56: Espelhos – banheiros públicos.

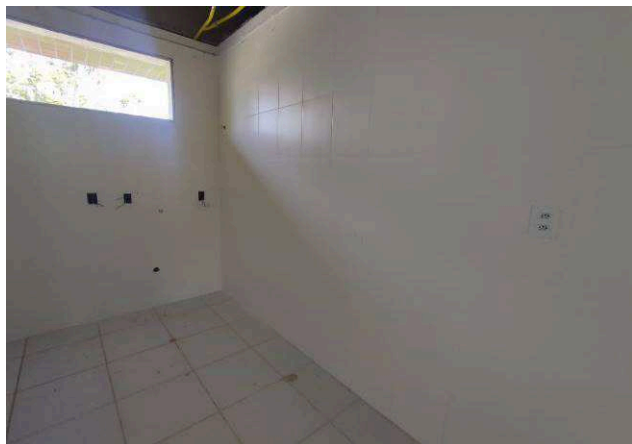
Figura 01E: Caixas 2x4", tomadas, interruptores – 4ª VT

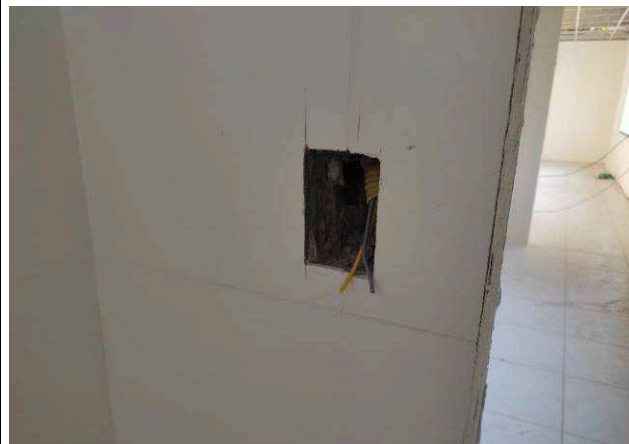
Figura 02E: Caixas 2x4", tomadas, interruptores, cabeamento – 4ª VT

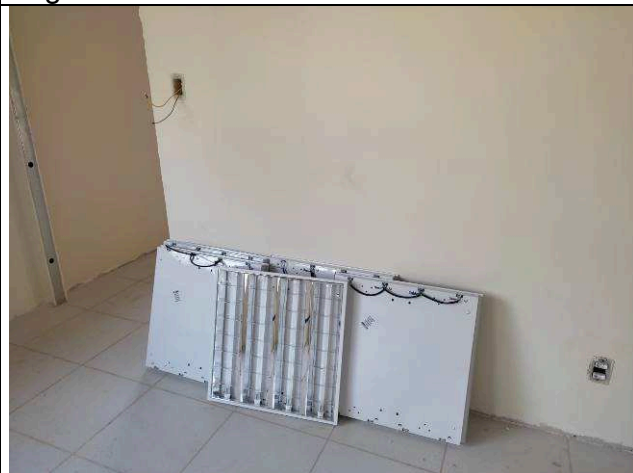
Figura 13E: Luminárias com aletas – 4ª VT

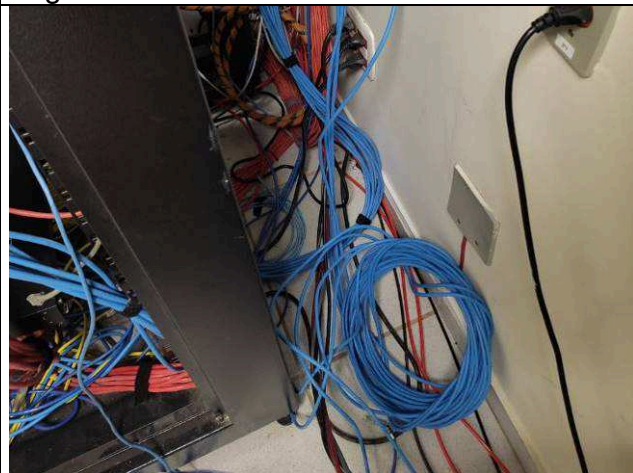
Figura 14E: Cabeamento lógico rack principal – Cejusc e Hall

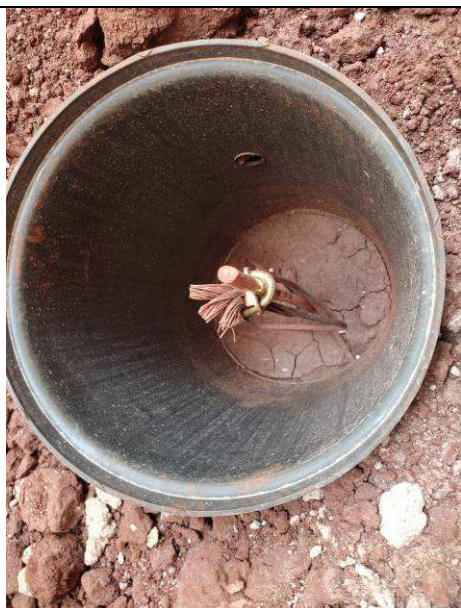
Figura 21E: Aterramento – hastes, caixa e cabo de cobre nu 50mm²

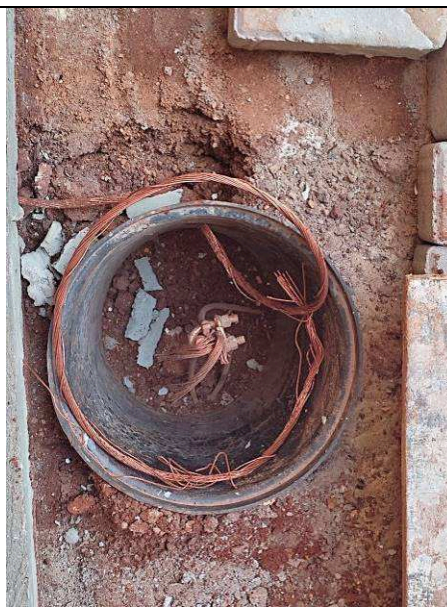
Figura 22E: Aterramento – hastes, caixa e cabo de cobre nu 50mm²

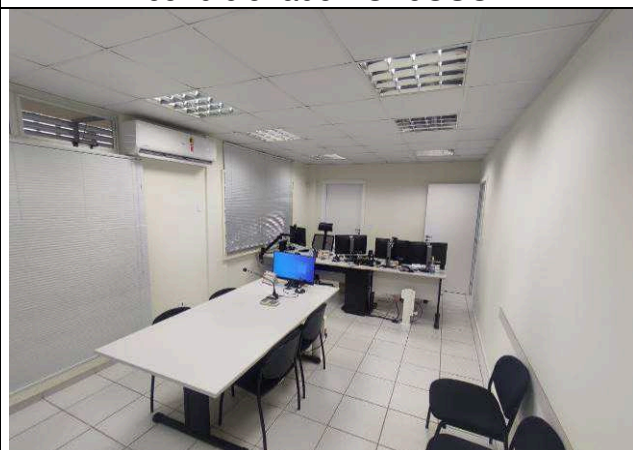
Figura 25E: Instalações elétricas – sala de audiências 1ª VT

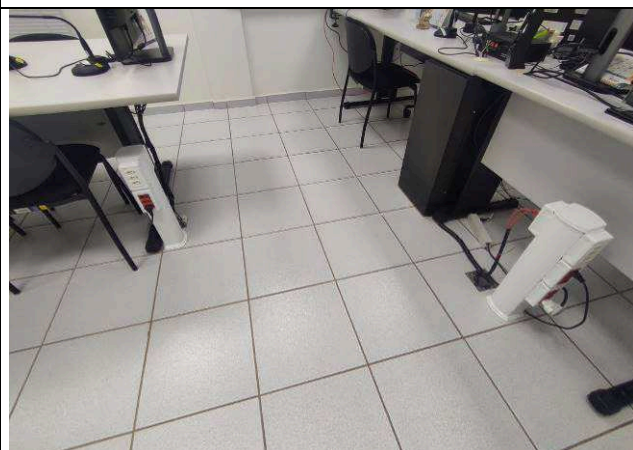
Figura 26E: Instalações elétricas – sala de audiências 1ª VT

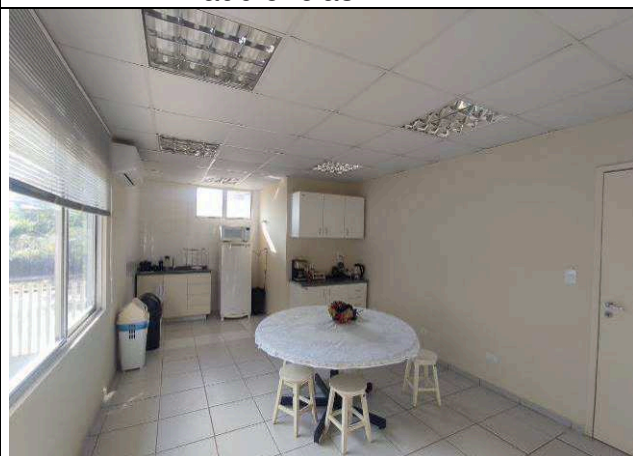
Figura 27E: Instalações elétricas – copa 1ª VT

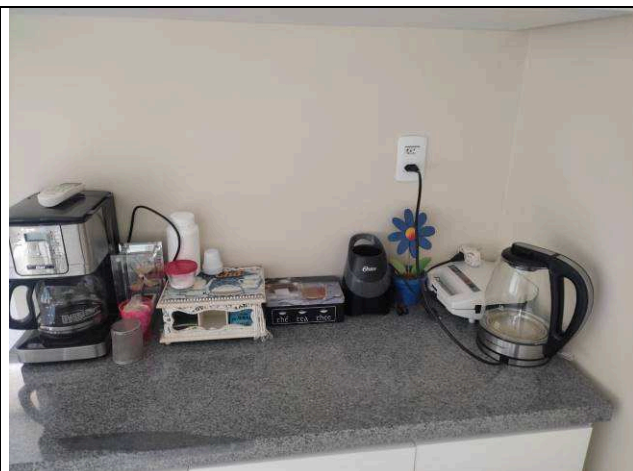
Figura 29E: Instalações elétricas – copa 1ª VT

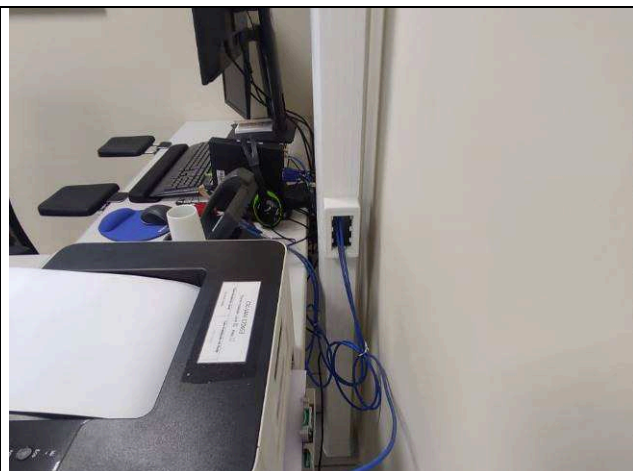
Figura 30E: Instalações elétricas e lógicas – gabinete 1ª VT

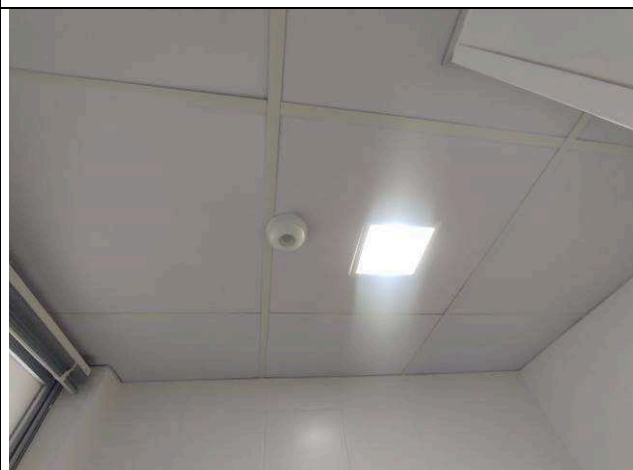
Figura 31E: Instalações elétricas – banheiro gabinete 1ª VT

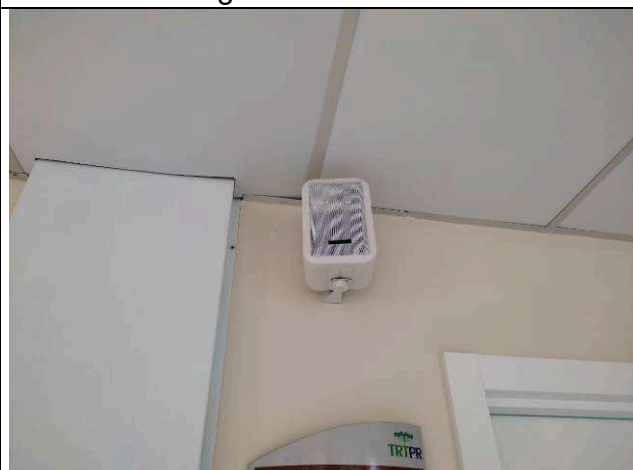
Figura 32E: Instalações elétricas – sonorização 1ª VT
