RELATÓRIO FOTOGRÁFICO – 12ª MEDIÇÃO

OBRA: AMPLIAÇÃO E REFORMA PARCIAL DO FÓRUM TRABALHISTA DE CASCAVEL/PR.

CONTRATO: CP 01/2023 – Contrato nº 31/2023 – PROAD 1342/2023.

CONTRATADA: LM PROJETOS E EXECUÇÃO LTDA.

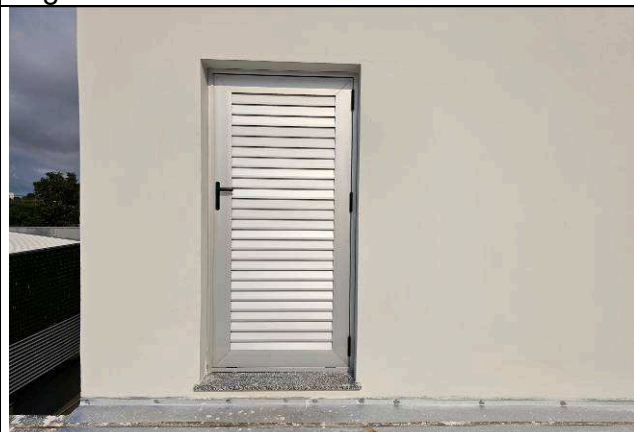
Figura 61: Porta de alumínio - barrilete.
